## **Научно-реставрационный отчёт.**

**«Церковь Михаило-Архангельская, 1757 г., 1856 г., 1912 г.»  
(памятник регионального значения)**

(Адрес: Республика Татарстан, Камско-Устьинский район, д. Архангельские Кляри)

**Раздел: Промежуточный отчёт о проведении комплекса  
противоаварийных работ  
(разрешение на производство работ по сохранению объекта культурного  
наследия (памятника истории и культуры)  
№02/05-19 от «30» мая 2019г.).**

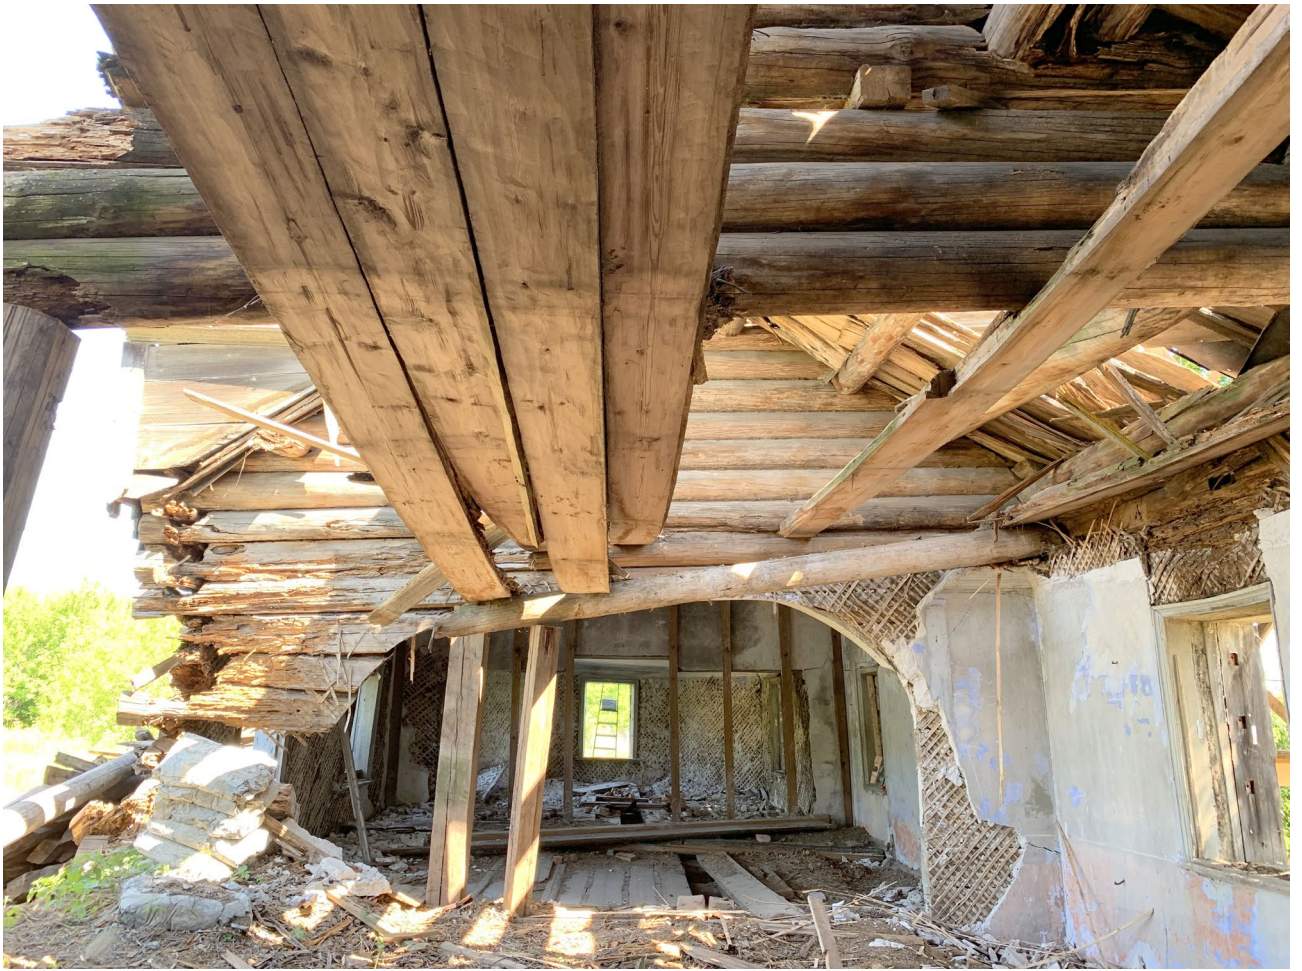
Илл. 1. Стойки удерживающие обрушение потолка трапезной и западной стены кафоликона.

1. Разбор завалов в объёме трапезной.
2. Укрепление конструкций грозящего обрушением потолка трапезной (Илл. 1.), а также западной стены кафоликона.
3. Маркировка деталей конструкций окон и дверей, включая кованые изделия не связанные с иными маркированными элементами (к примеру оконные решётки).
4. Возведение лесов по южному фасаду кафоликона для выхода к главе (Илл. 2., Илл. 3.).

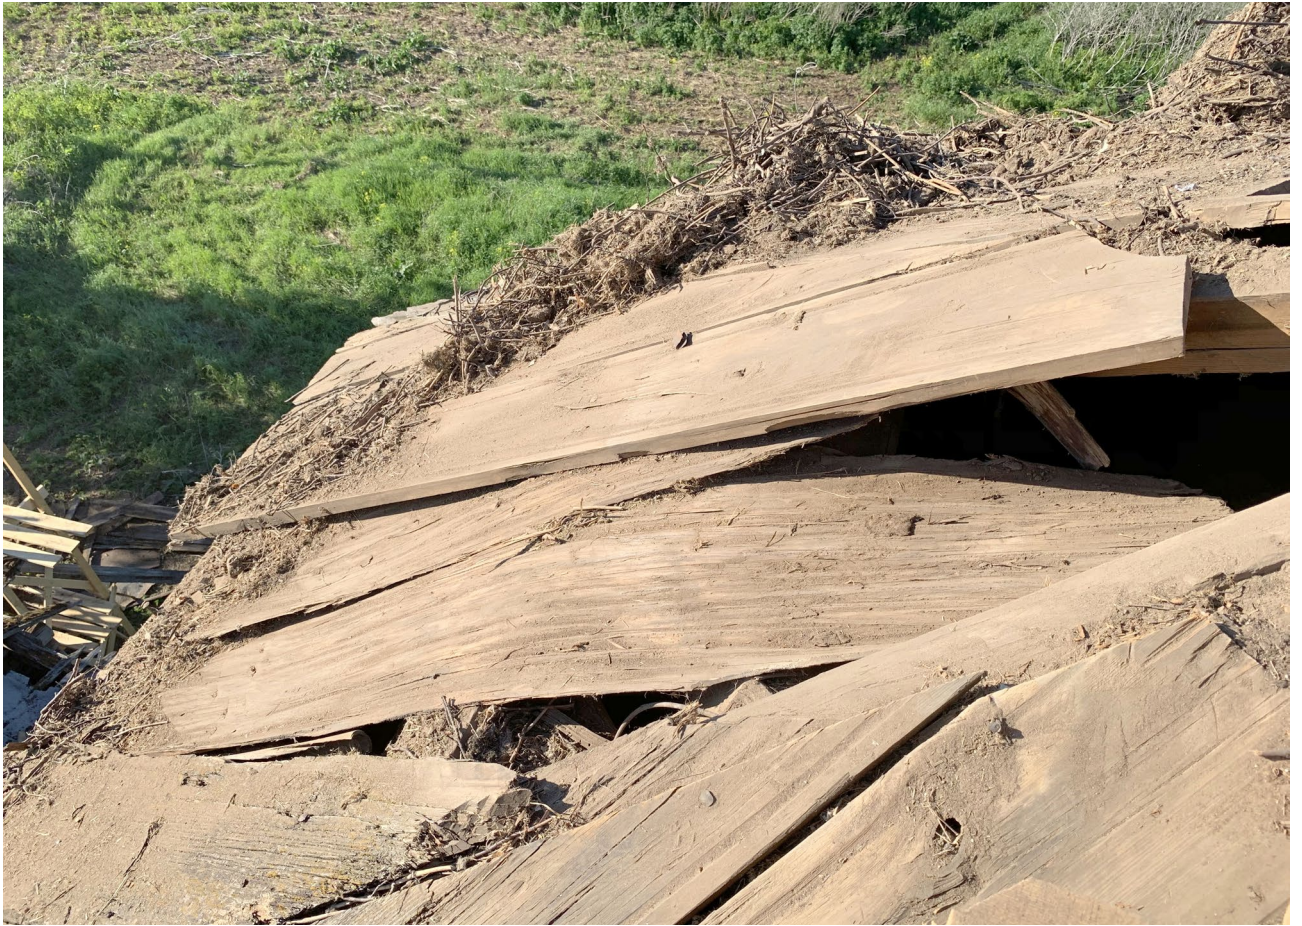
Илл. 25. Устройство конструкции кровли второго восьмерика. Подлинная конструкция XVIII в. , в ремонте XIX в. удалили второй слой дороженого теса.

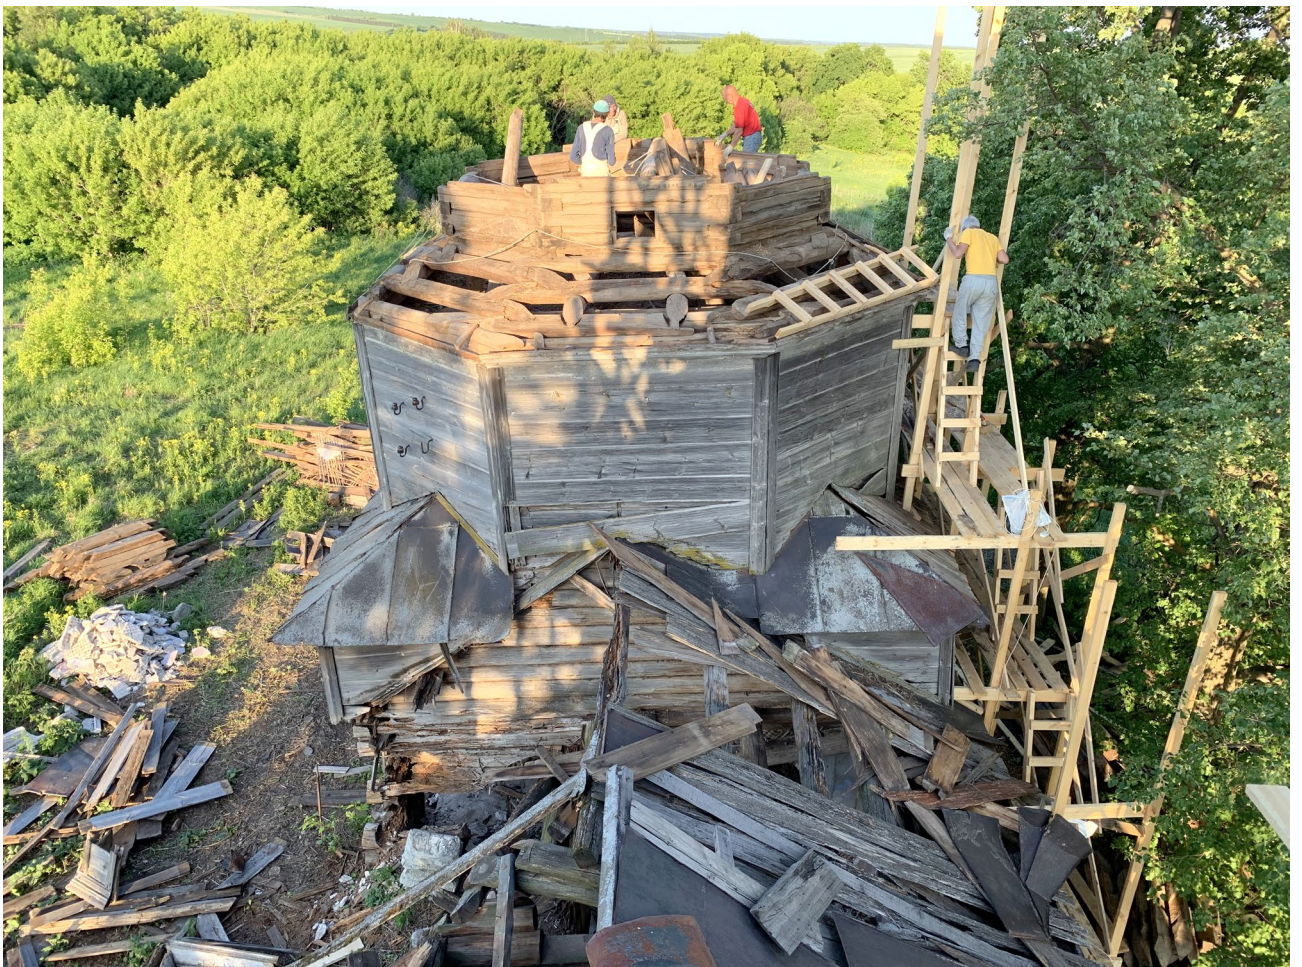
*Раскрытый в ходе разборки продух в западной стене второго восьмерика (Илл. 30.) имеет сходство с продухом в плахах потолка алтаря (Илл. 144.).*

Илл. 30. Разборка сруба второго восьмерика. Вид с запада.  
На западной стене второго восьмерика продух.

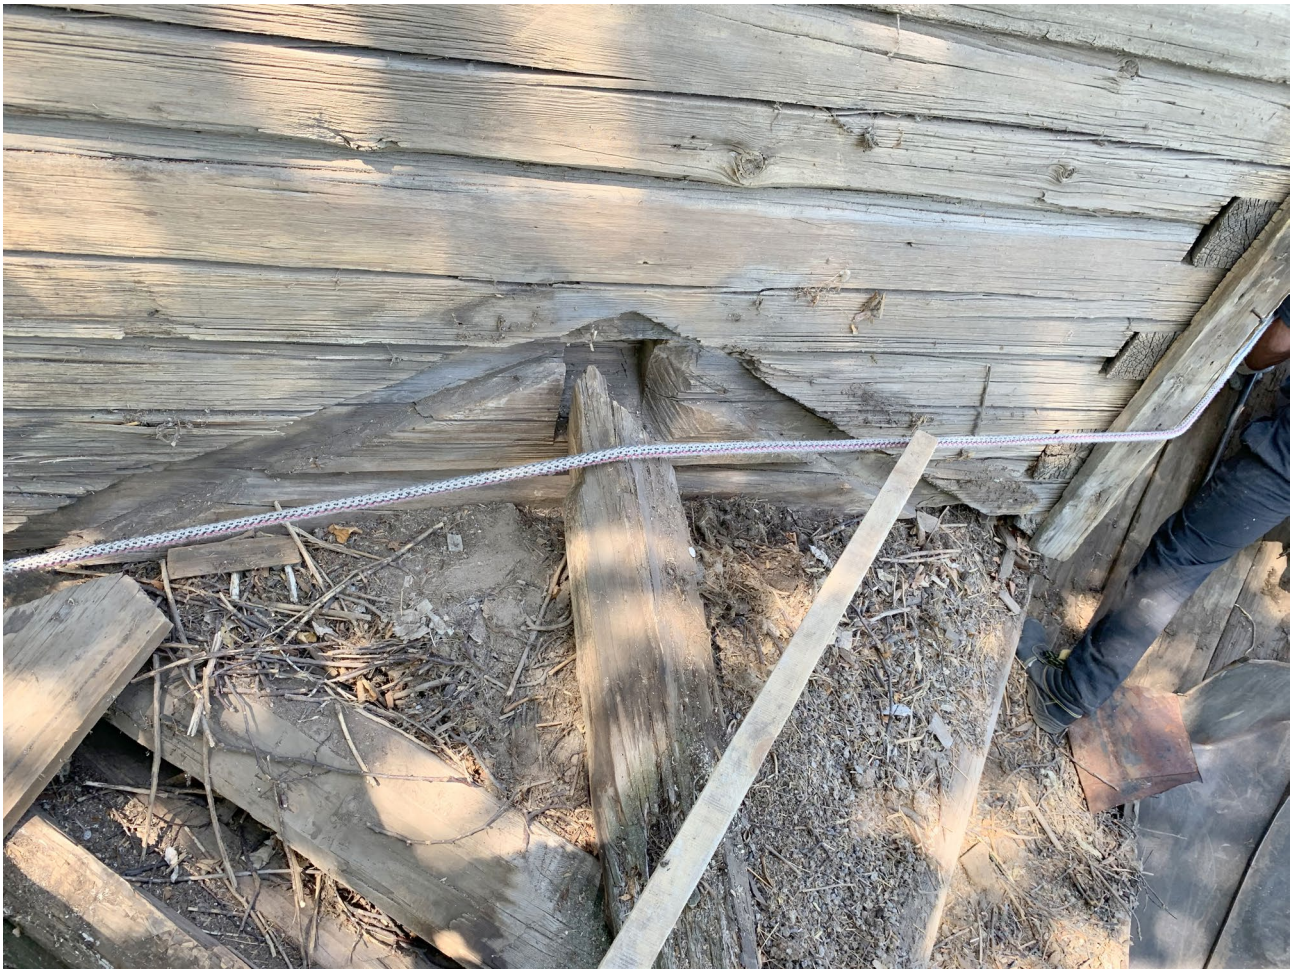
Илл. 39. Штроба под тес  
и гнездо под стропило.  
Юго-восточный зауголок.

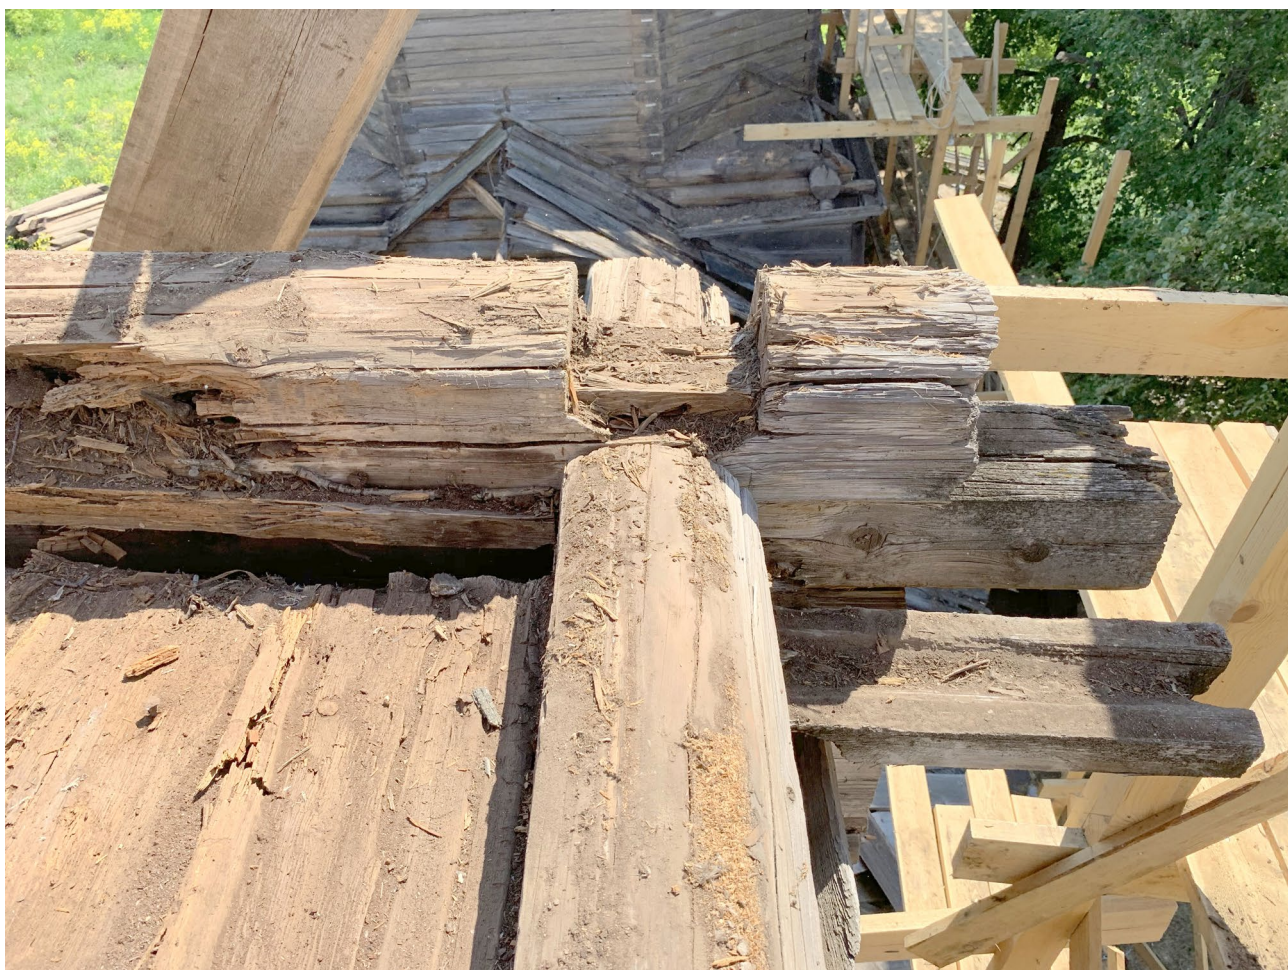
*Конструкция была следующая. Пол яруса звона был выполнен из двух слоев дороженного теса. Тёс был уложен с запада на восток. Более того, весь пол имел уклон на восток и упирался в восточную стену колокольни, которая имела металлический фартук, высотой сантиметров 12-15 сантиметров, который уходил в щель между стеной и торцами досок пола. Угол наклона теса был небольшой. Перепад между восточной и западно высотой пола составлял примерно сантиметров пять-семь. Сам тёс был уложен по потолочным балкам второго яруса колокольни. По всему периметру пола, исключая лестничный люк, был прибит плинтус. Вдоль восточной стены, под металлом был поставлен более высокий плинтус. Эта конструкция была в очень плохом состоянии и при этом она вызывала вопрос, как она работает.*

Илл. 73. Конструкция пола  
яруса звона колокольни.  
Двойной дороженный тес с  
уклоном в восточную сторону.  
Юго-западный угол.  
Вид с Юга.

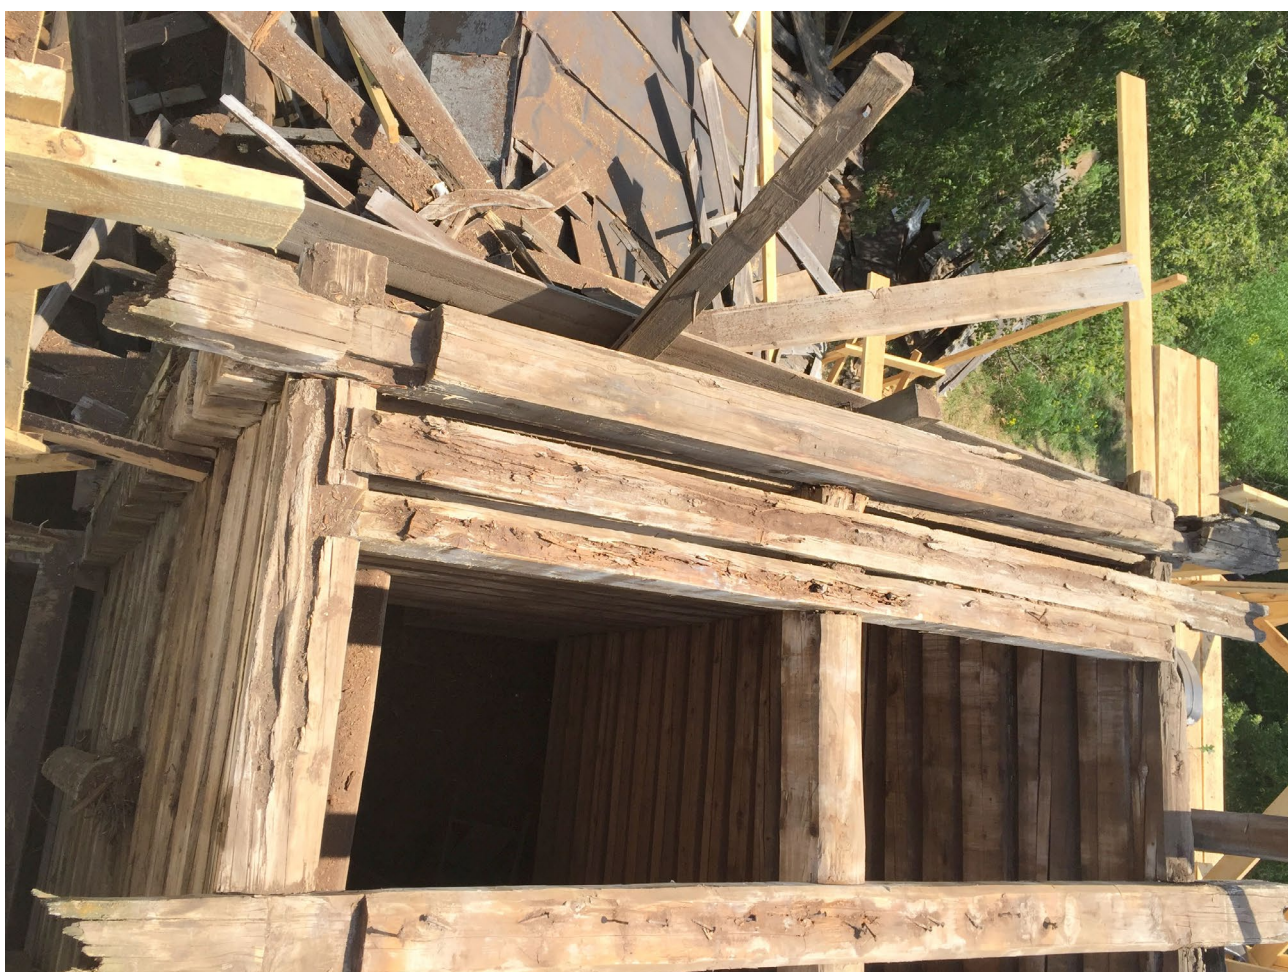
*Когда тёс был снят, то под ним оказалась конструкция из трёх балок с севера на юг непосредственно под дороженным тёсом и под ними одной балки с востока на запад. Верхняя восточная балка была врублена не вплотную к стене, а на расстоянии примерно сантиметров двадцать семь тридцать, а между балкой и стеной был врублен желоб. Конструкция была выполнена так, что тёс накрывал водосток желоба и упирался в металлический фартук и ложился на край с металла от “фартука”. Казалось бы желоб должен быть открытым, чтобы вода с теса попадала в водосток желоба. Но при такой конструкции желоб должен был бы быстро засориться и вода оставалась бы внутри колокольни, а при такой конструкции вода стекающая с теса упирается в металлический “фартук” и попадает в водосток. При этом двухслойный тёс служит своего рода фильтром, чтобы водосток не засорился мусором (Рис. 5.).*

Илл. 75. Конструкция пола  
яруса звона колокольни.  
Желоб водосброса.  
Вид с юга.

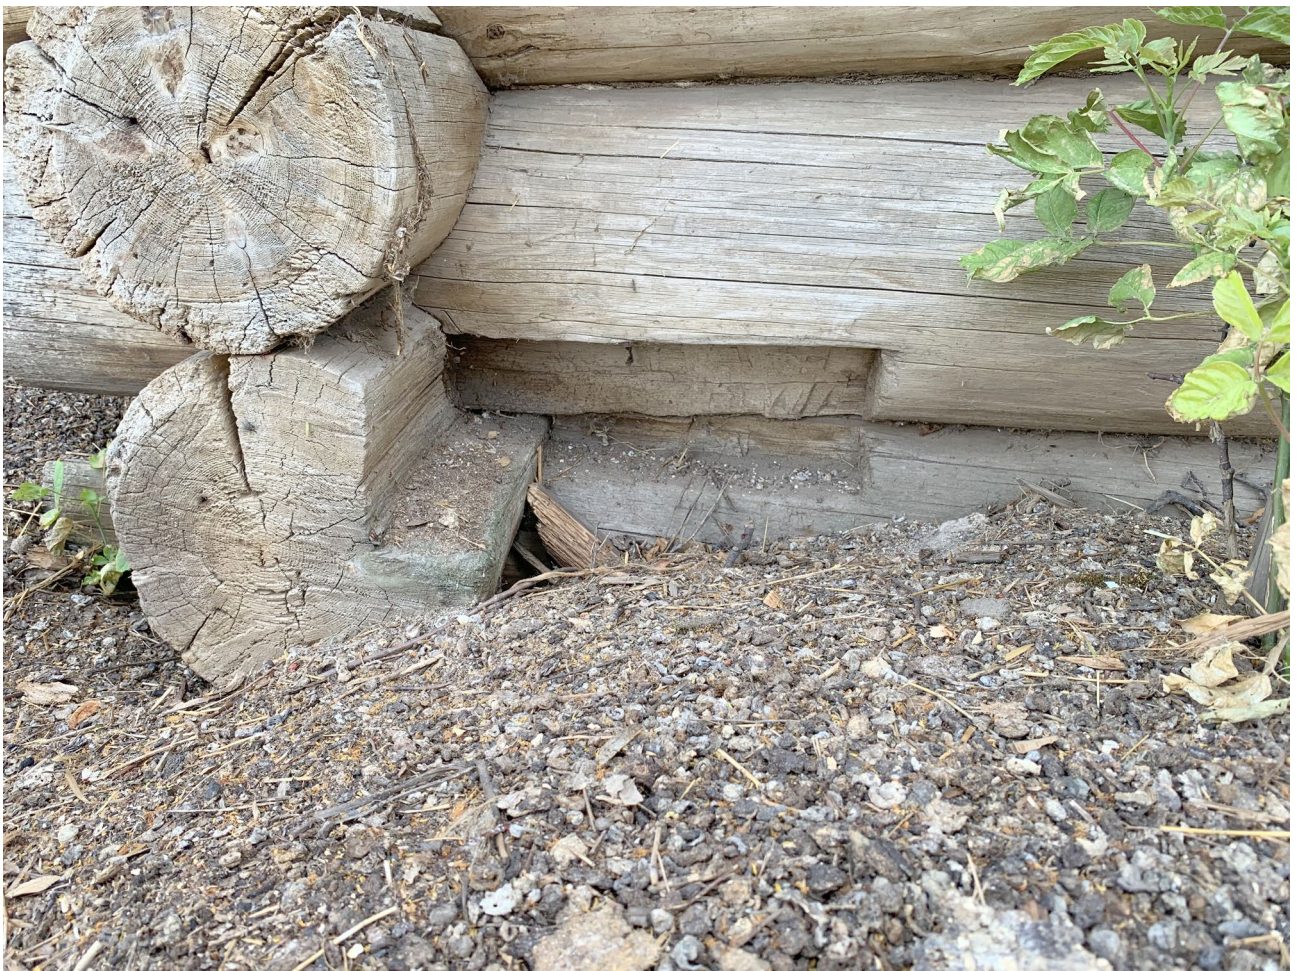
*Раннее описанное в научно-проектной документации гнездо скамьи (Илл. 89., Илл. 90.), находящееся в внешнем северо-восточном углу кафоликона с северо-запада, является частью галереи-паперти XVIII в.. В ходе реставрационных работ необходимо сохранить либо воссоздать данную врубку и раскрыть в качестве архитектурного зондажа (в реалиях обшивки по маякам то может быть люк в обшивке для доступа к врубке), для последующих исследователей деревянного зодчества.*

Илл. 89. Врубка скамьи на северном фасаде кафоликона.

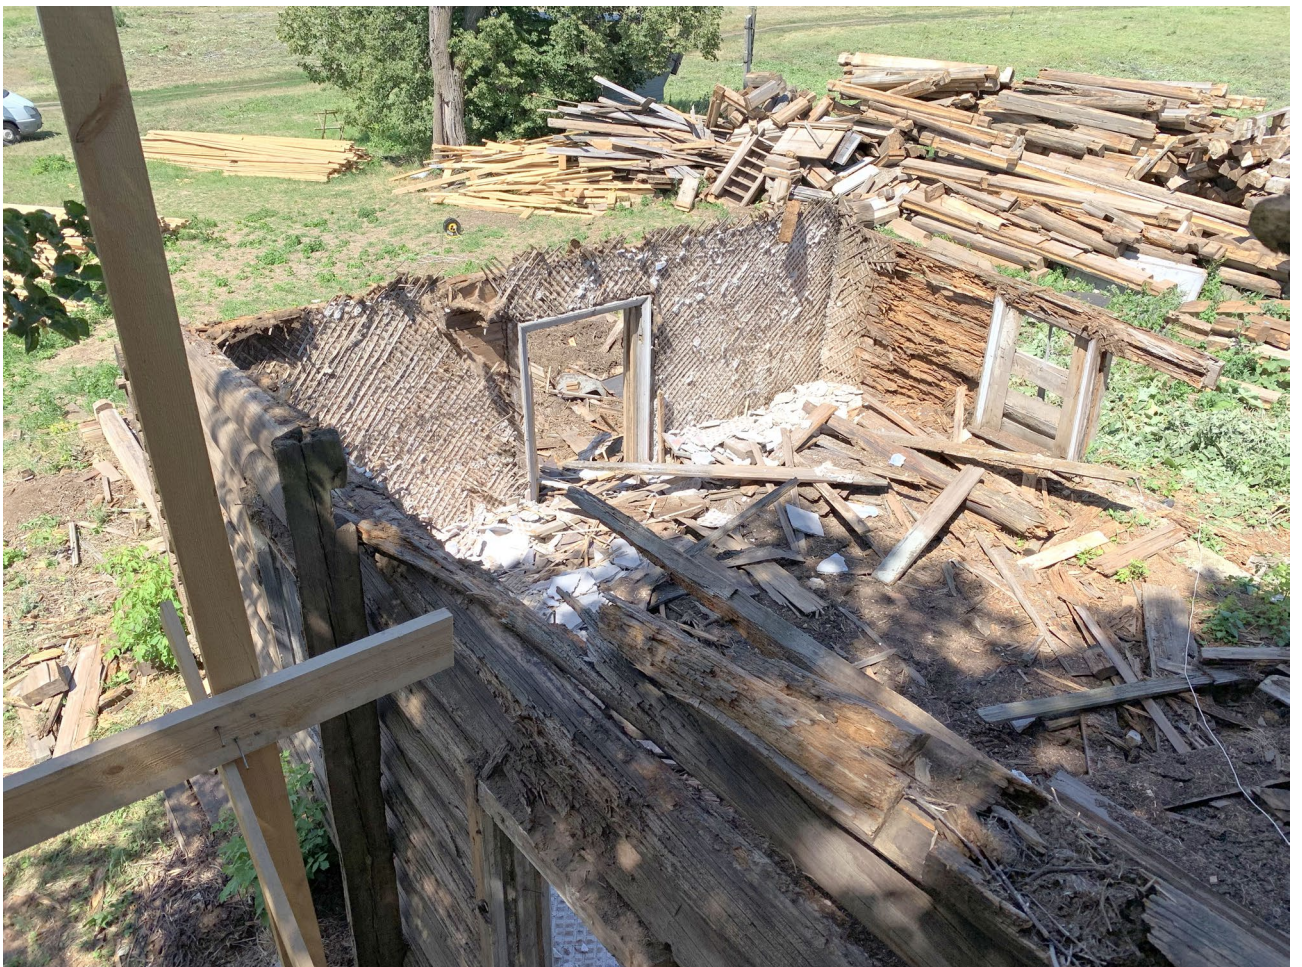
Илл. 91. Состояние сруба северной стены трапезной.

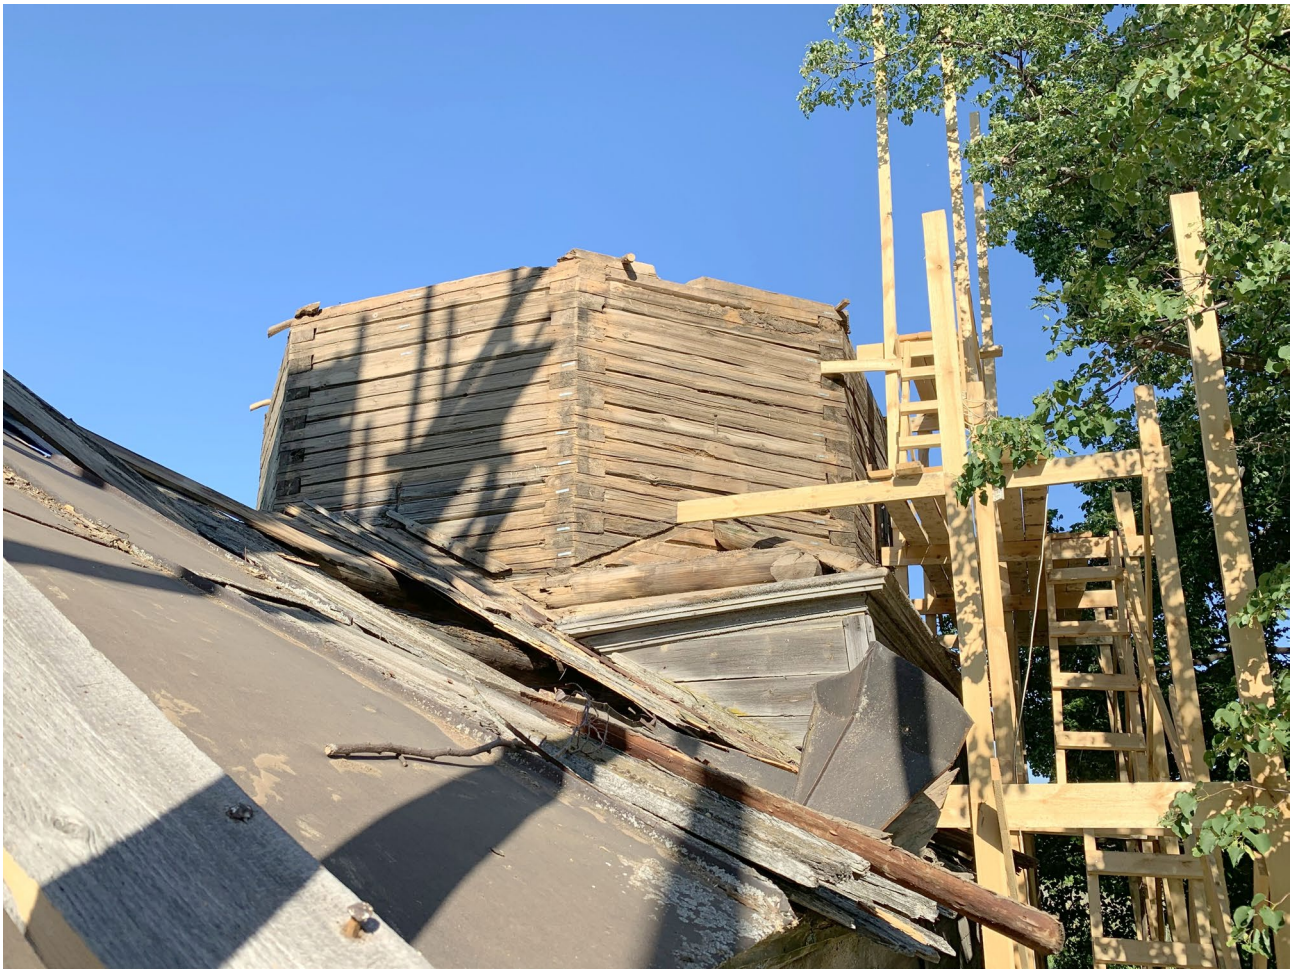
Илл. 94. Выпуски северной  
стены трапезной  
протёсанные на два канта  
и с гребнем, для  
прируба притвора.

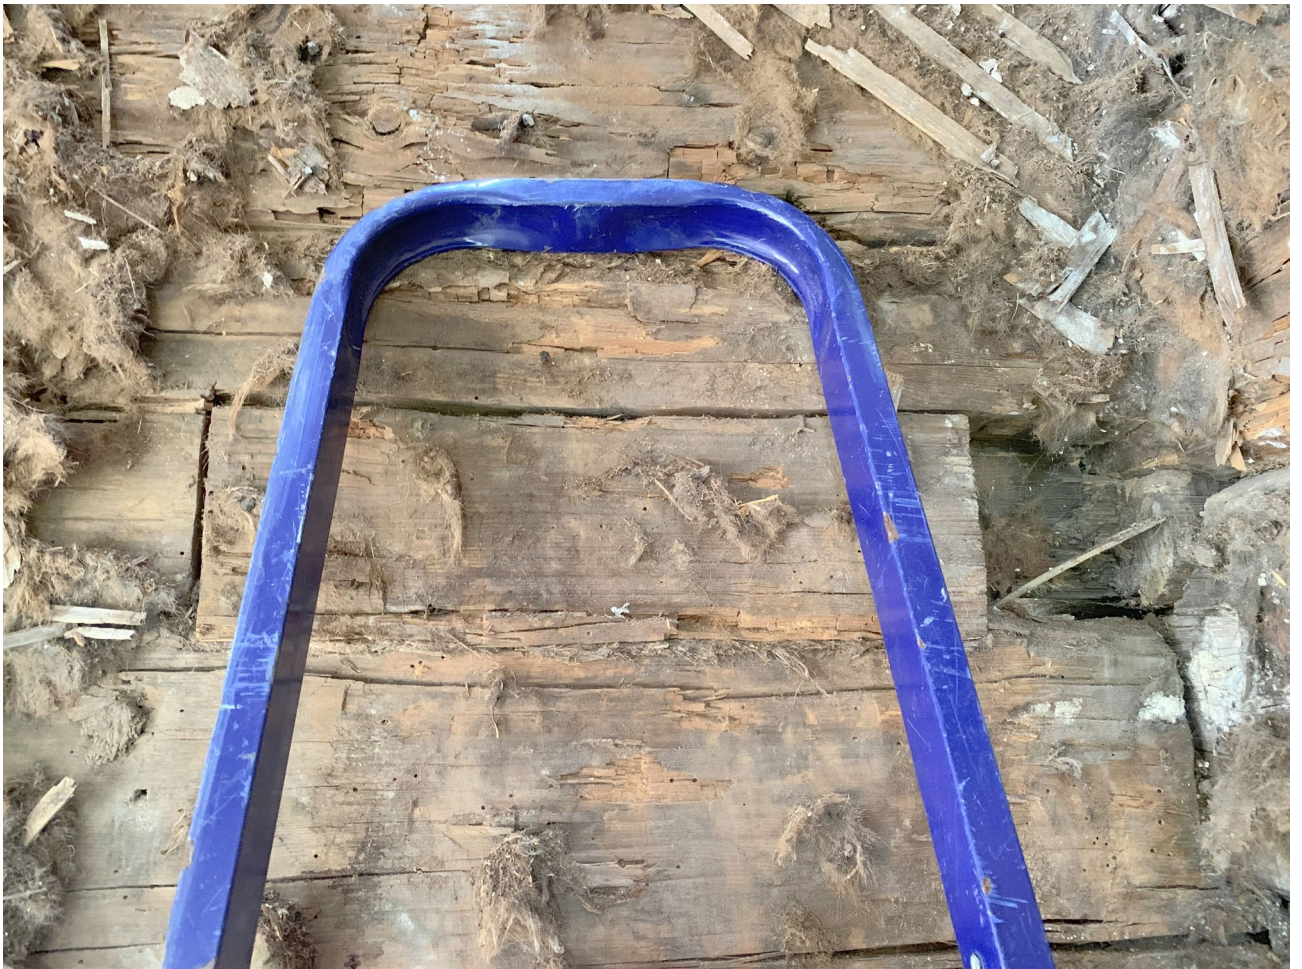
*Пазы под тябла иконостаса (Илл. 134., Илл. 135., Илл. 136.) едва читаются на северной и южной стенах кафоликона. Удалось сделать обмер лишь нижней пары пазов:*

*В северной стене кафоликона паз на отм. +1.01 от обмерного ноля, глубина 5,5 см., ширина 11,5 см., высота 12 см., там же паз для завода тябла шириной 42 см., высотой 13 см. (глубина не уточнена).*

Илл. 135. След гнезда тябла иконостаса на северной стене кафоликона и забитая штроба для завода тябла.

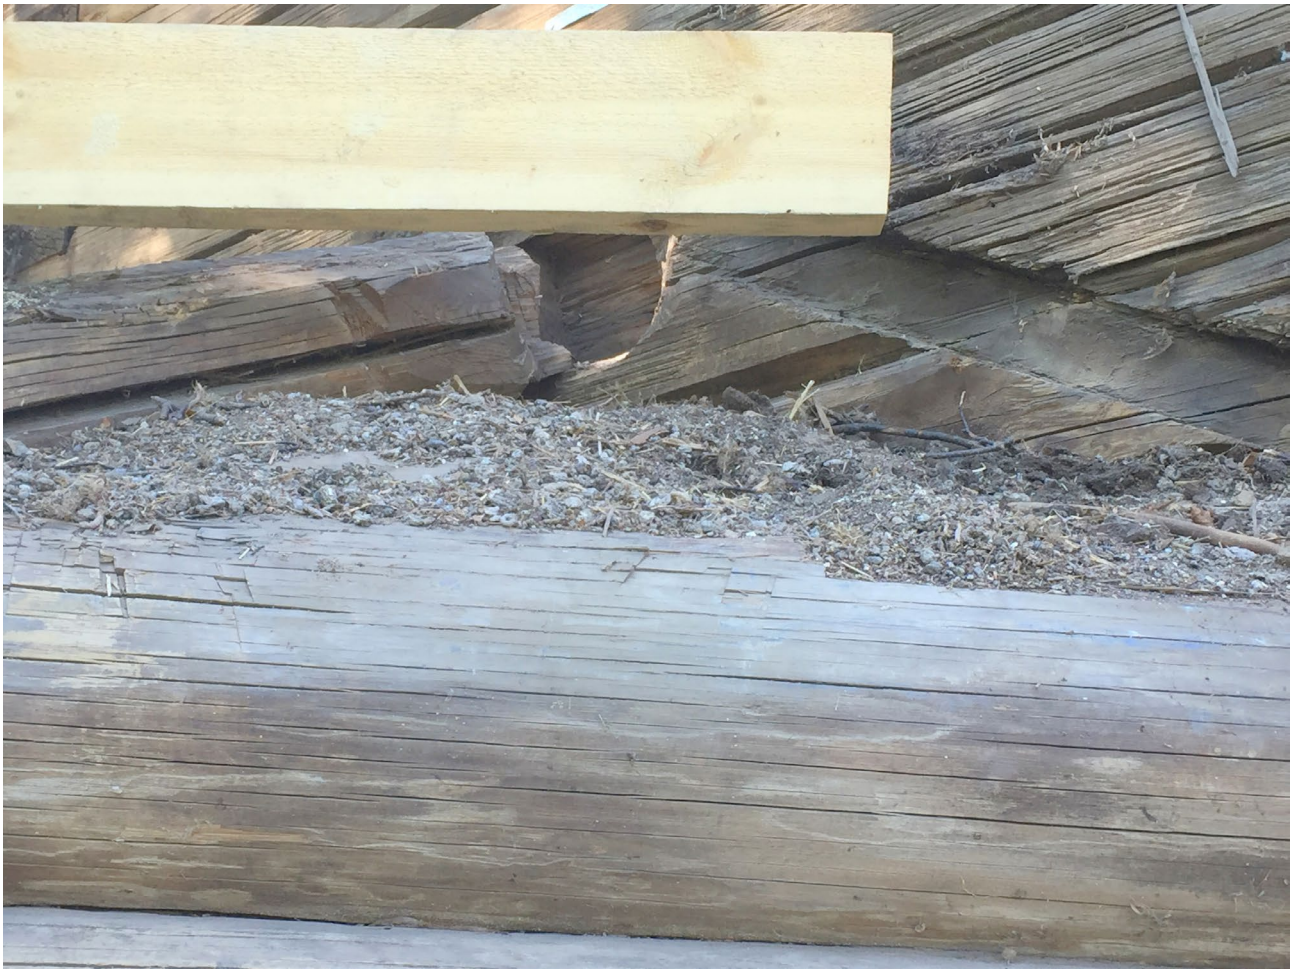
*Конструкция кровли алтаря в XVIII в. была стропильной, трёхскатной. По стропилам и прогонам укладывалась гидроизоляция из липовой коры, по ней устраивалась кровля из двух слоёв дороженого тёса. Конёк закрывался охлупнем с гребнем, представлявшем собой неширокую доску с резным декором. На стене первого восьмерика гребень зажимался между двух набоек (Илл. 139.), с противоположной же стороны крепился к столбу, гнездо от которого мы видим в коньковой слеге (Илл. 144.). Такое же устройство имела и кровля трапезной (коньковая слега трапезной не сохранилась, но в подтверждение говорят следы на западной стене первого восьмерика (Илл. 107), с тем исключением, что она была двускатная.*

Илл. 137. Гнездо коньковой слепи и штроба под тѣс кровли алтаря XVIII в. в восточной стене кафоликона и первого восьмерика.

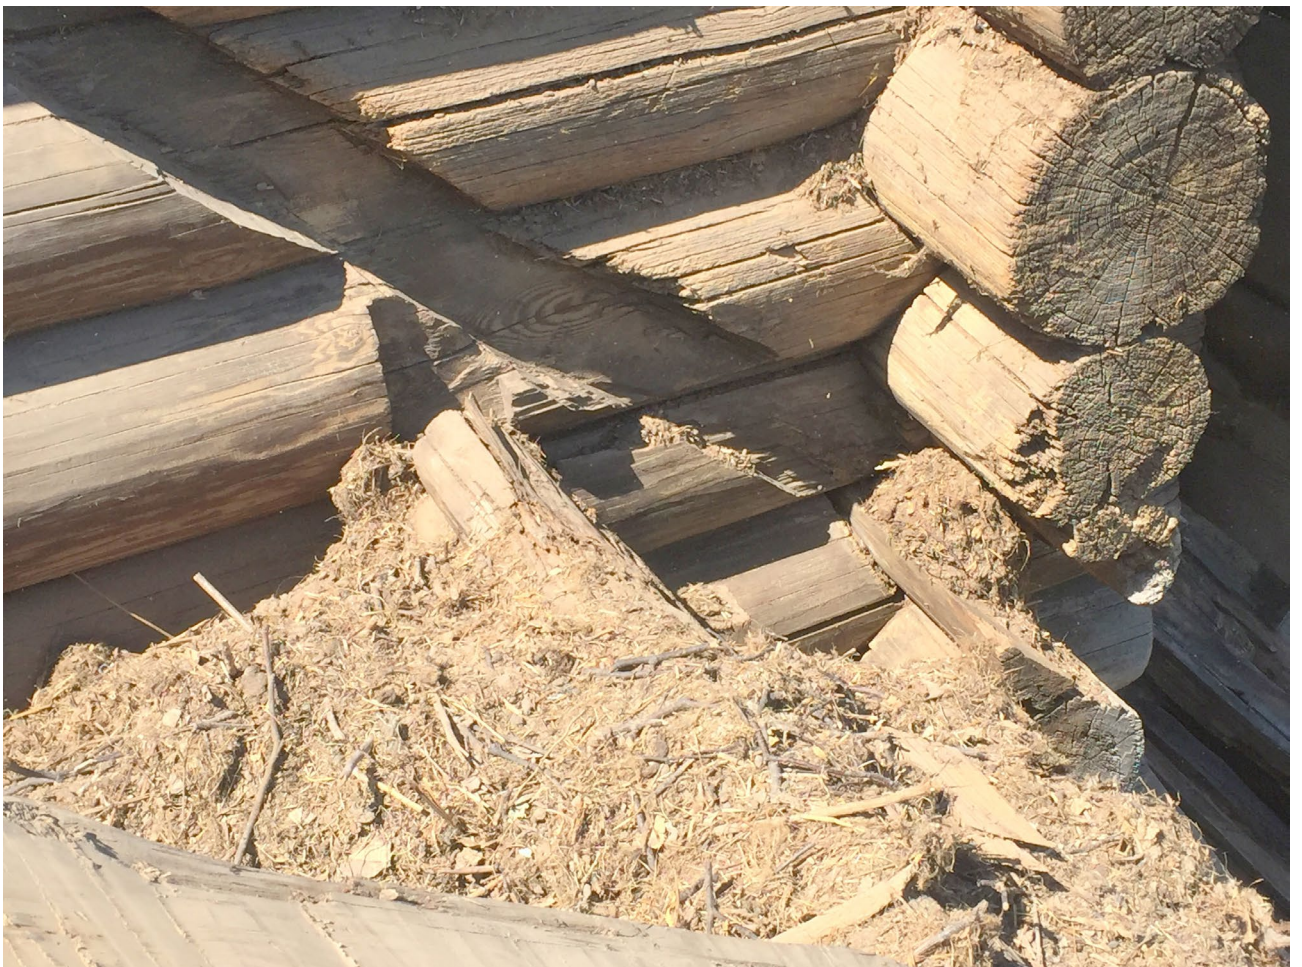
Илл. 138. Штроба под северную стену алтаря в восточной стене кафоликона. Верхние брёвна сруба алтаря не перевязывались со срубом кафоликона.

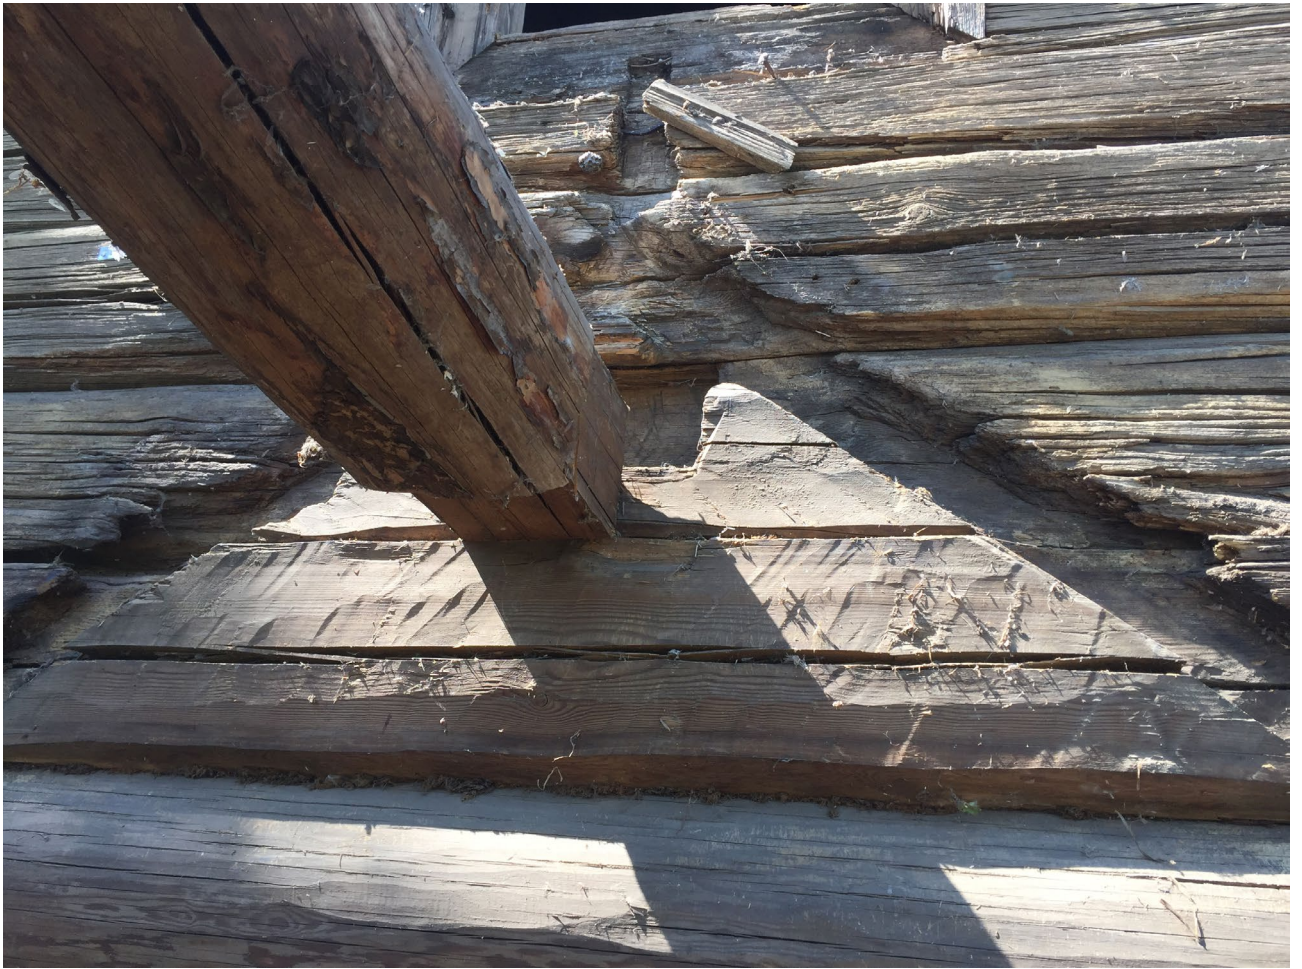
Илл. 139. Следы конструкции кровли алтаря XVIII в. - гнездо коньковой слепи, штроба под тес и след от гребня (осталась набивка для фиксации гребня в вертикальном положении).

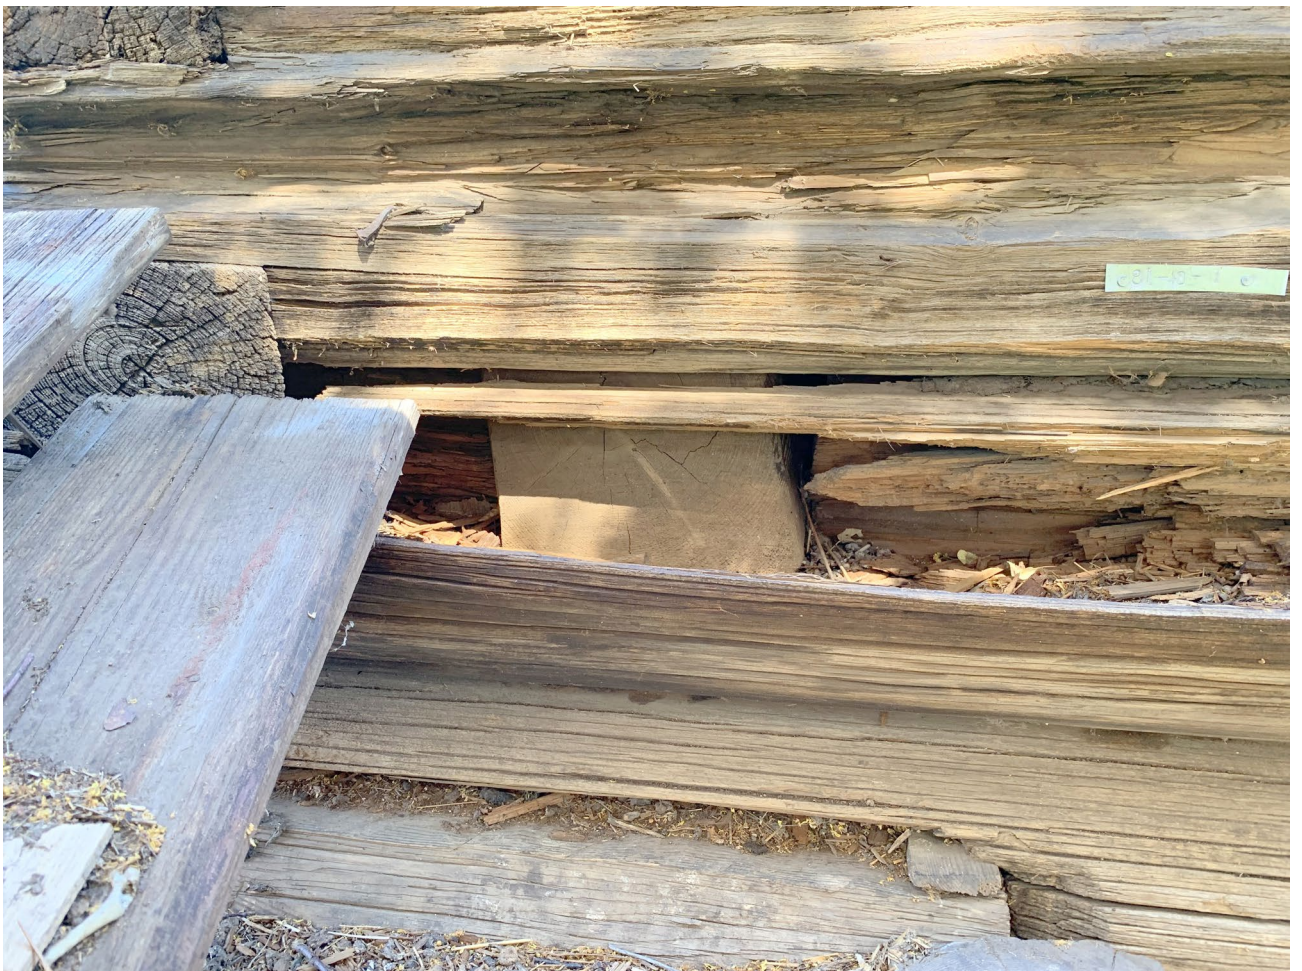
*Устройство потолка кафоликона было одним из крупных изменений облика церкви в ходе реконструкции XIX века. Между четвериком и восьмериком были заведены две массивные балки квадратные в сечении (Илл. 142.). Пользуясь созданной маркировкой по южному фасаду, гнезда балок находились в бревне АХ-21-2 кафоликона и 81-Ю-1 первого восьмерика (Илл. 143.). По балкам был устроен накат из плах. В ходе этих работ были уничтожены конструкции зауголков в интерьере кафоликона.*

Илл. 143. Торец западной балки потолка кафоликона.

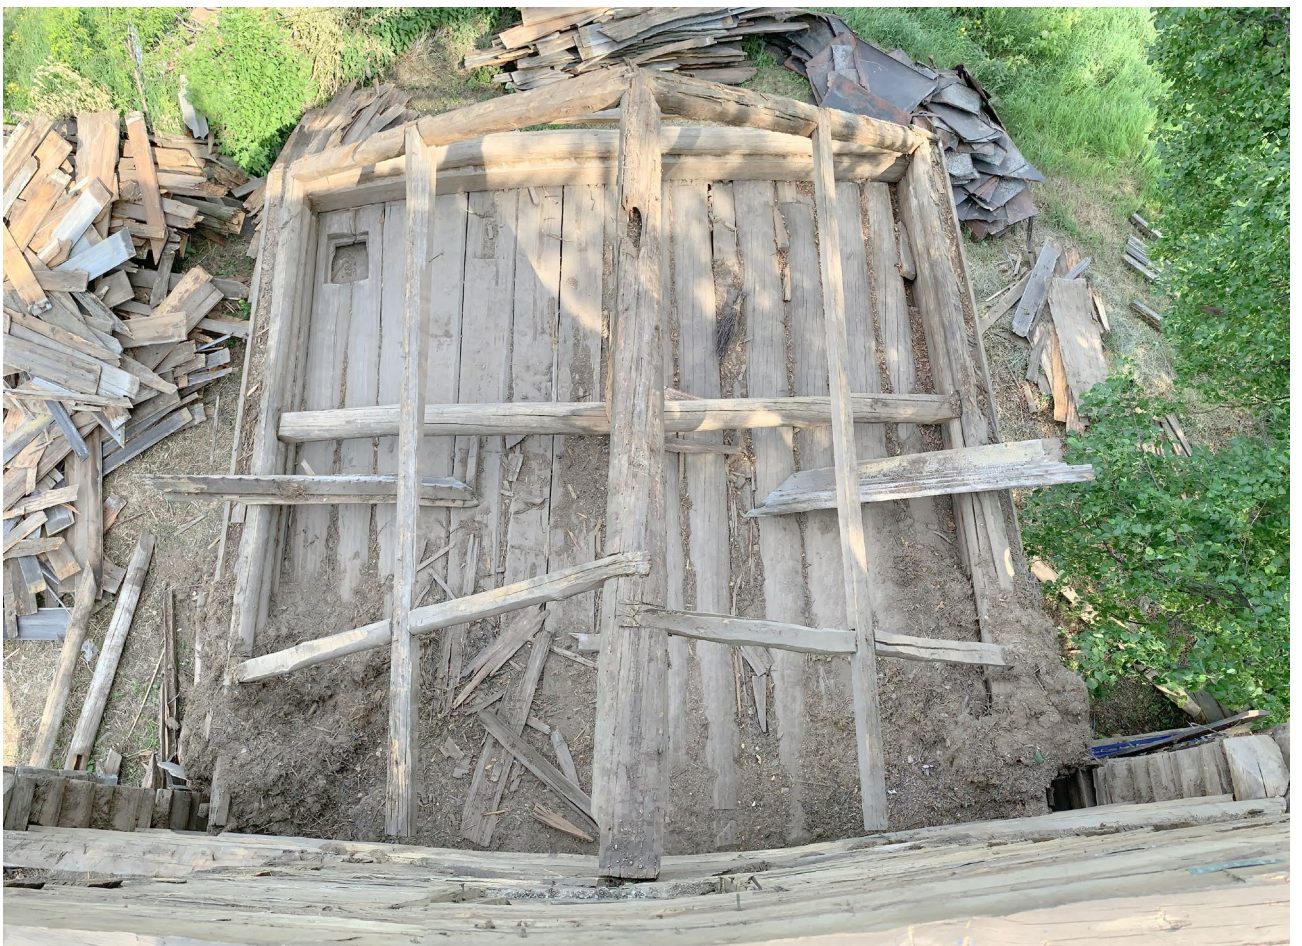
Илл. 144. Потолок алтаря из плах. Продух в северо-восточном углу перекрытия.

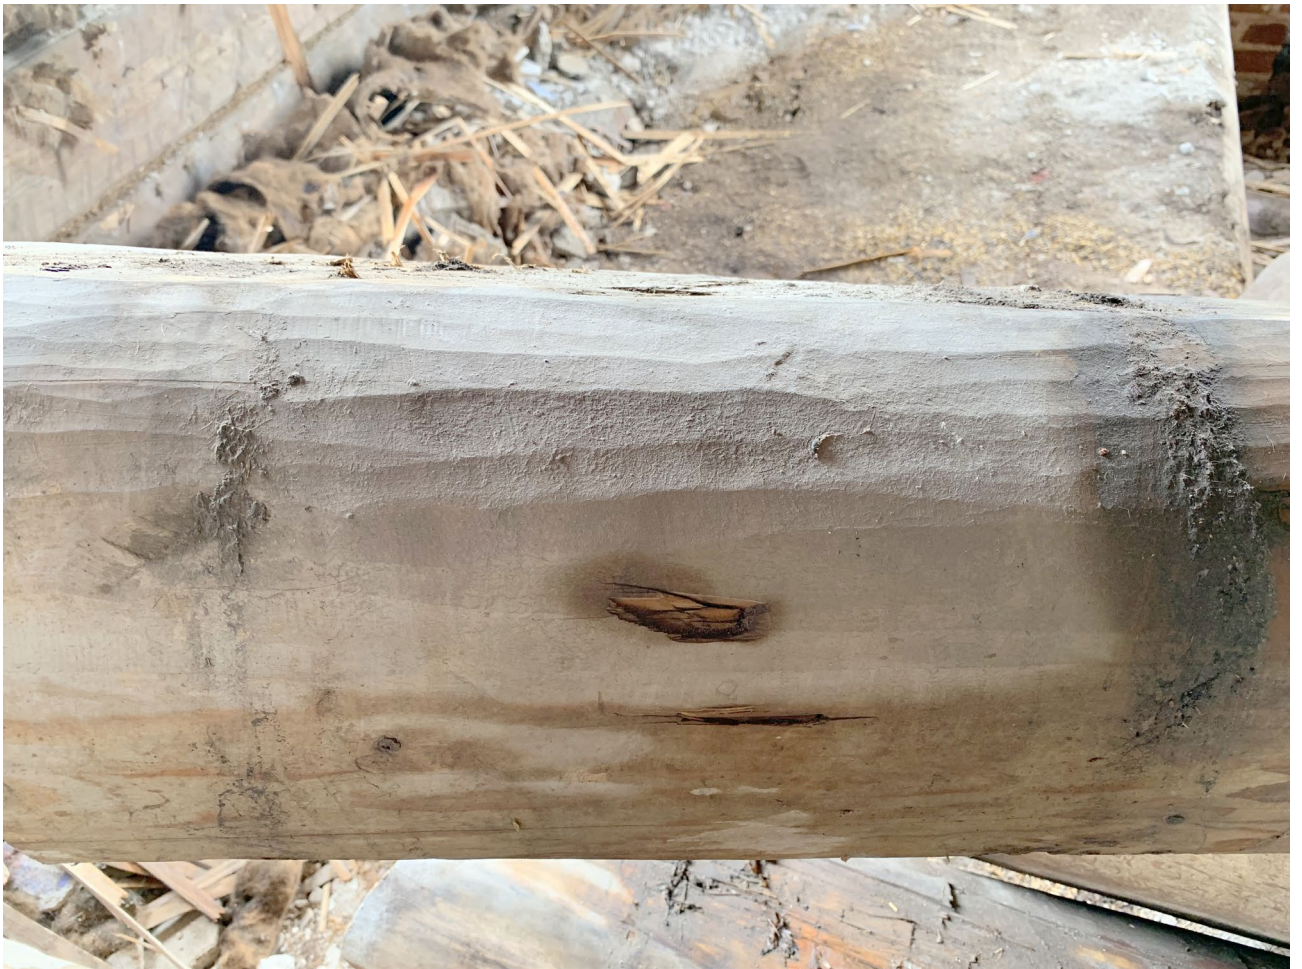
Илл. 145.  
Взятая в кольцо  
балка алтаря.

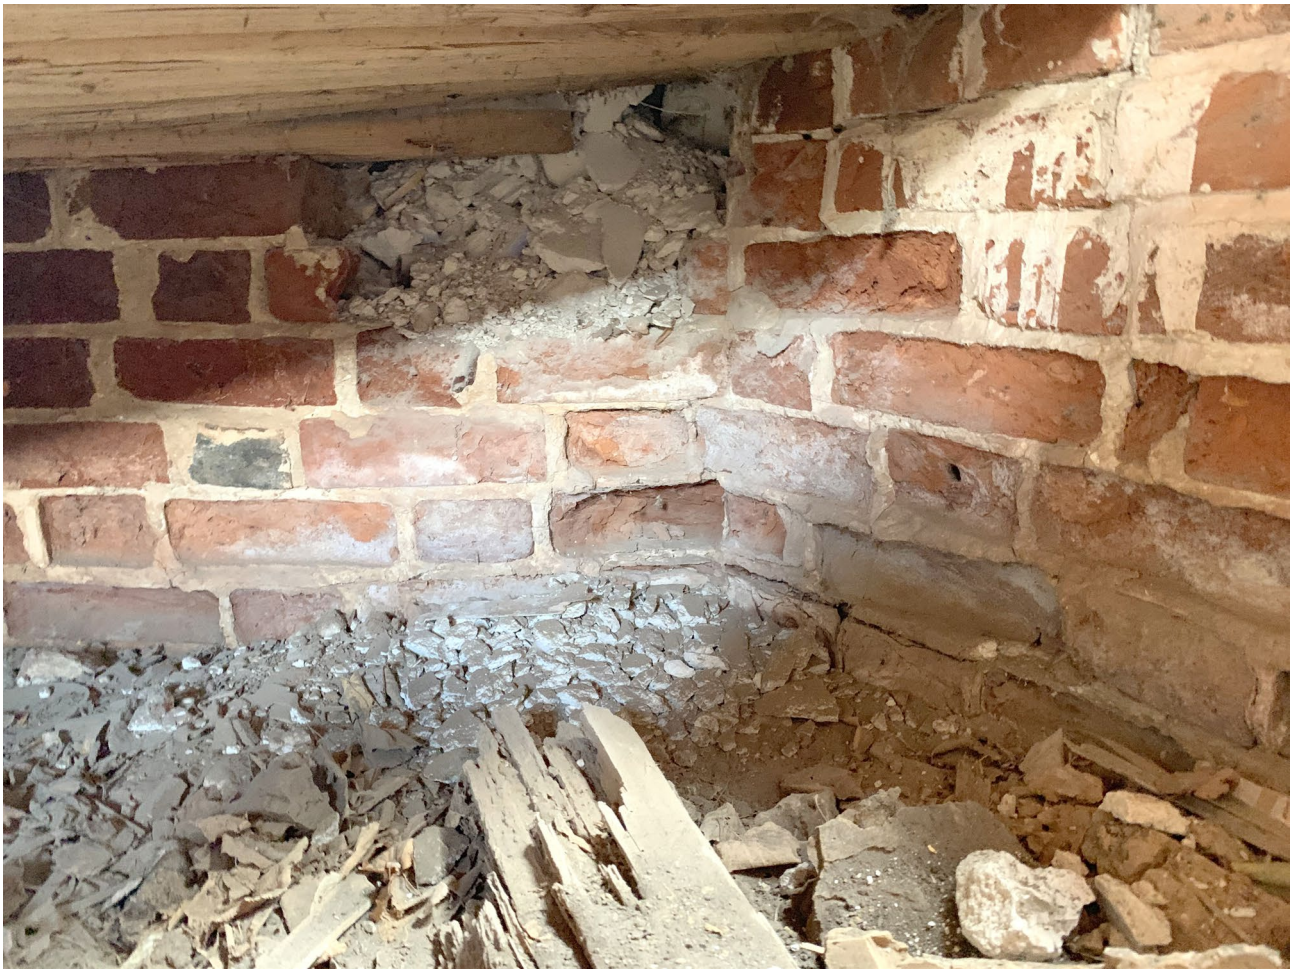
Илл. 155. Гнездо в цоколе  
под второй уровень балок  
алтаря.
