## **Научно-реставрационный отчёт.**

**«Церковь Михаило-Архангельская, 1757 г., 1856 г., 1912 г.»  
(памятник регионального значения)**

(Адрес: Республика Татарстан, Камско-Устьинский район, д. Архангельские Кляри)

**Раздел: Промежуточный отчёт о проведении комплекса  
противоаварийных работ  
(разрешение на производство работ по сохранению объекта культурного  
наследия (памятника истории и культуры)  
№02/05-19 от «30» мая 2019г.).**

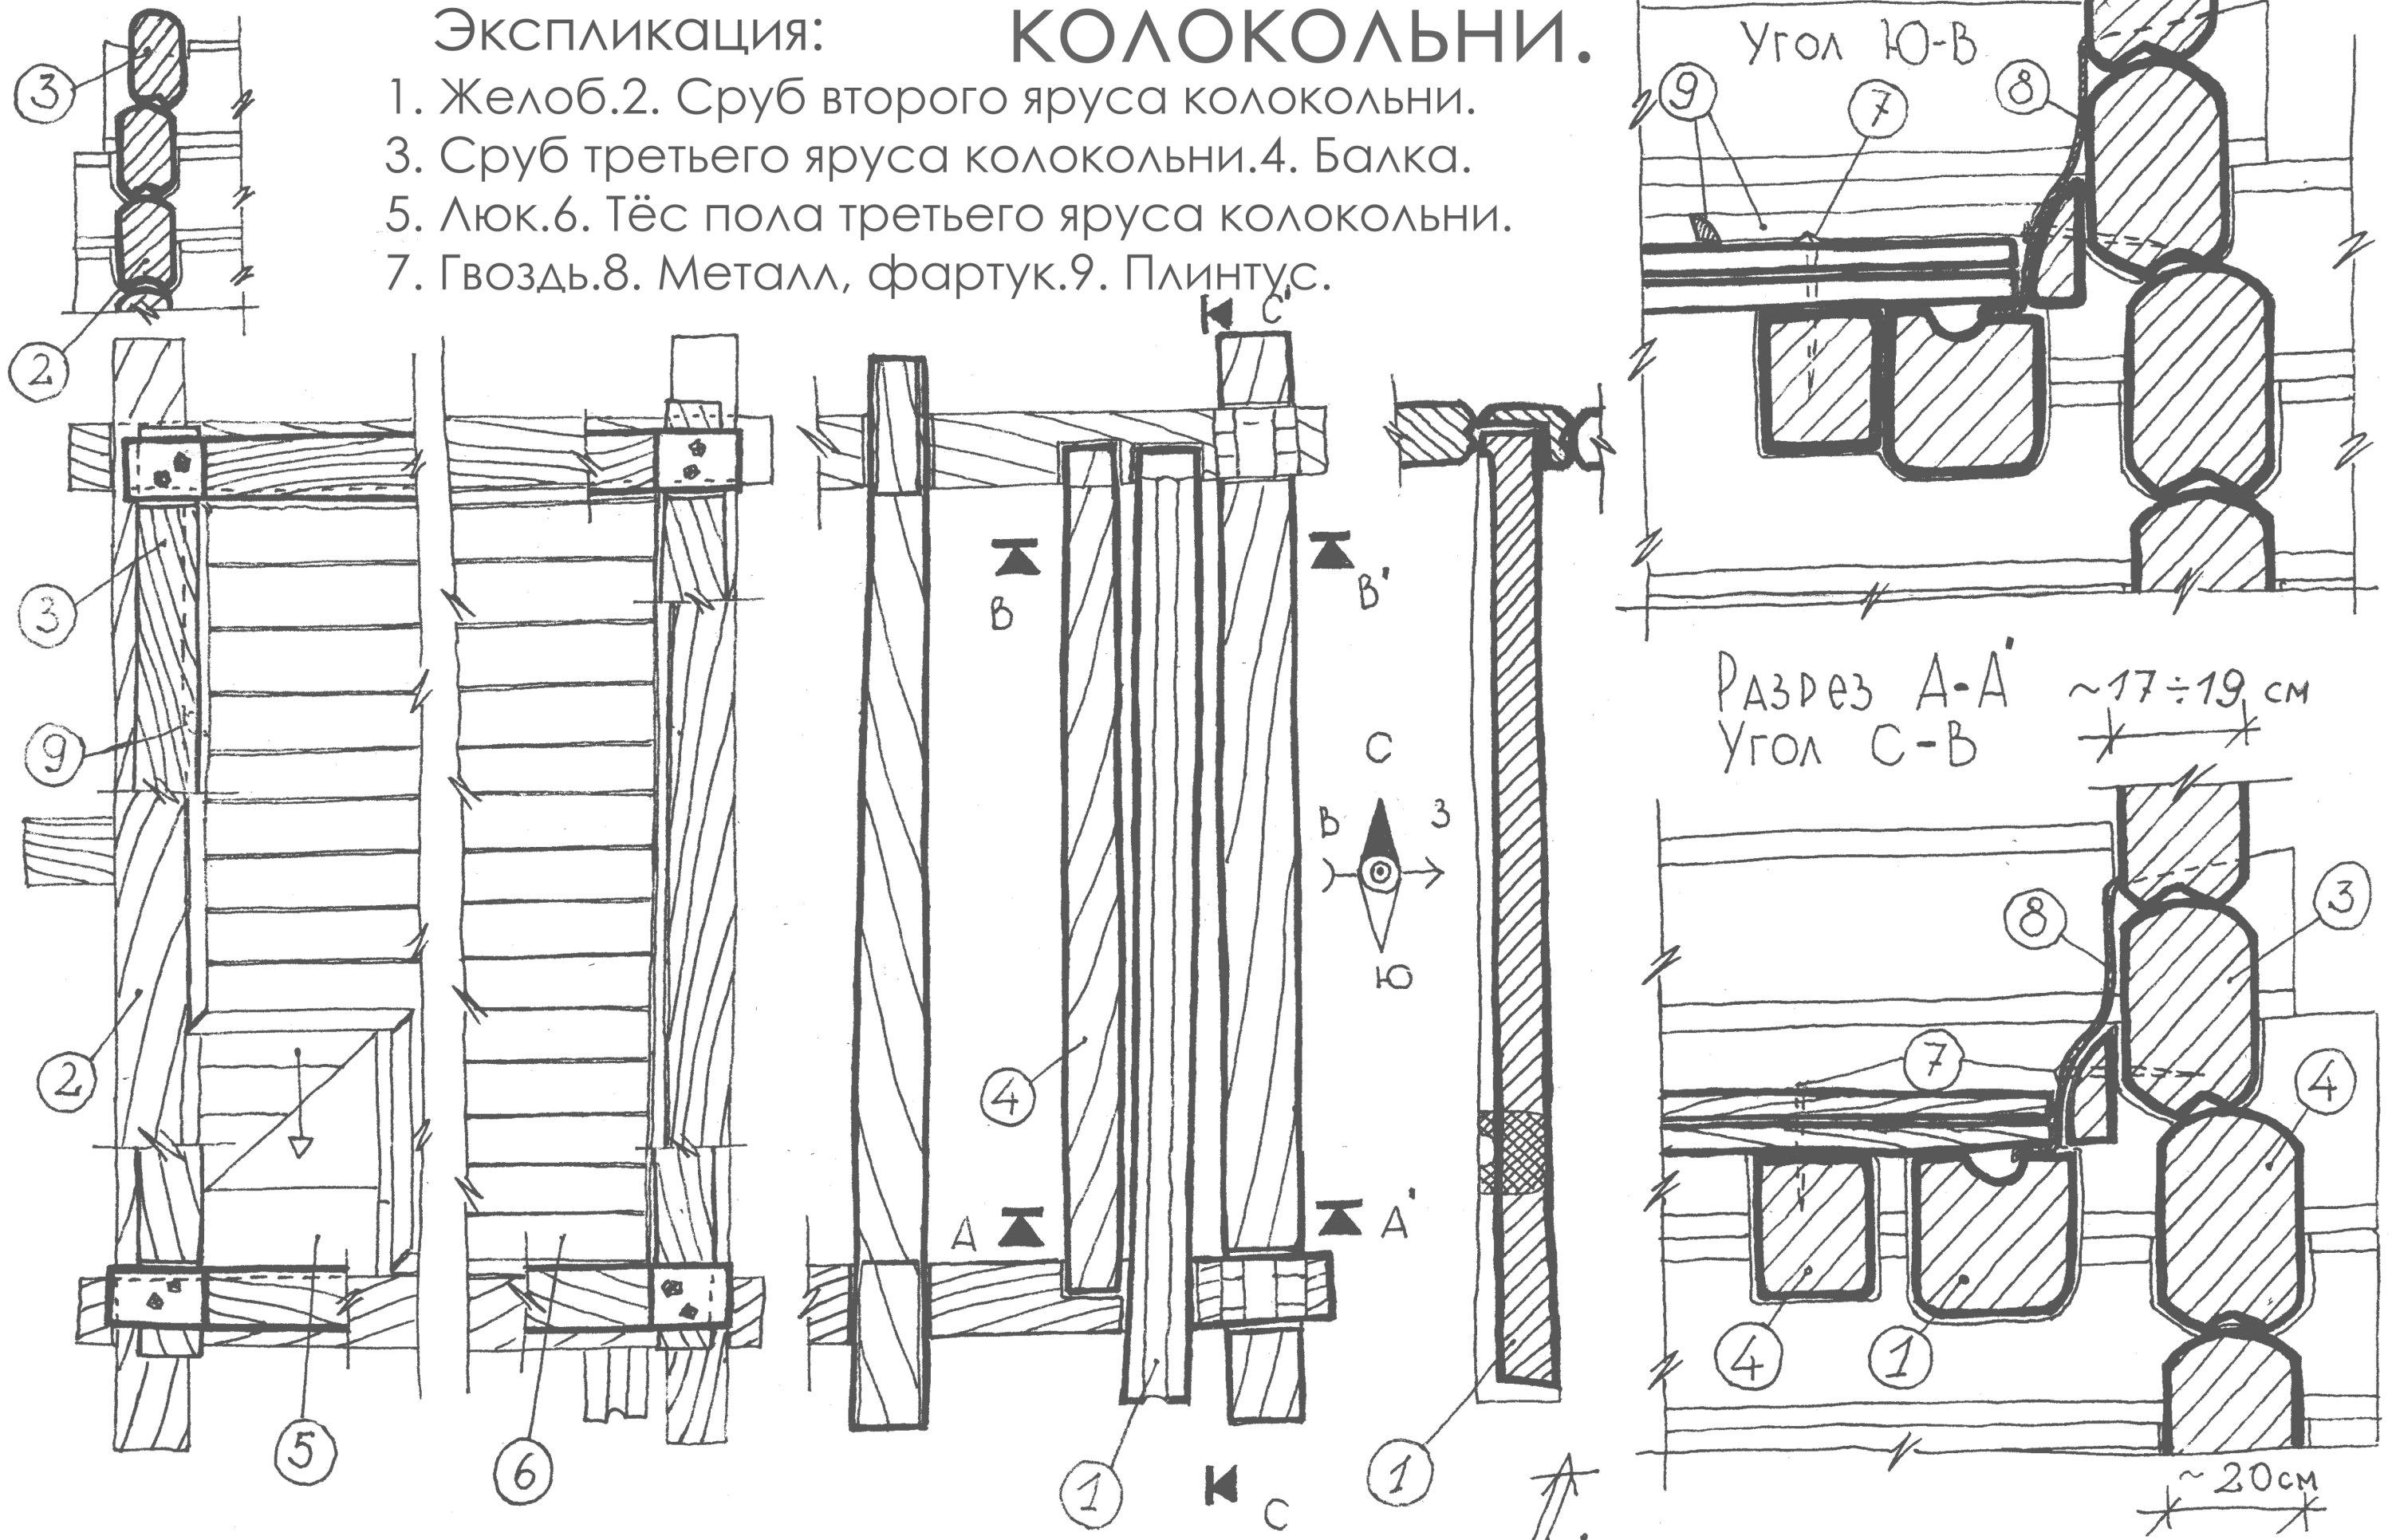
Рис. 5. Конструкция пола яруса звона колокольни.

*Когда тёс был снят, то под ним оказалась конструкция из трёх балок с севера на юг непосредственно под дороженным тёсом и под ними одной балки с востока на запад. Верхняя восточная балка была врублена не вплотную к стене, а на расстоянии примерно сантиметров двадцать семь тридцать, а между балкой и стеной был врублен желоб. Конструкция была выполнена так, что тёс накрывал водосток желоба и упирался в металлический фартук и ложился на край с металла от “фартука”. Казалось бы желоб должен быть открытым, чтобы вода с теса попадала в водосток желоба. Но при такой конструкции желоб должен был бы быстро засориться и вода оставалась бы внутри колокольни, а при такой конструкции вода стекающая с теса упирается в металлический “фартук” и попадает в водосток. При этом двухслойный тёс служит своего рода фильтром, чтобы водосток не засорился мусором (Рис. 5.).*
