## **Научно-реставрационный отчёт.**

**«Церковь Михаило-Архангельская, 1757 г., 1856 г., 1912 г.»  
(памятник регионального значения)**

(Адрес: Республика Татарстан, Камско-Устьинский район, д. Архангельские Кляри)

**Раздел: Промежуточный отчёт о проведении комплекса  
противоаварийных работ  
(разрешение на производство работ по сохранению объекта культурного  
наследия (памятника истории и культуры)  
№02/05-19 от «30» мая 2019г.).**

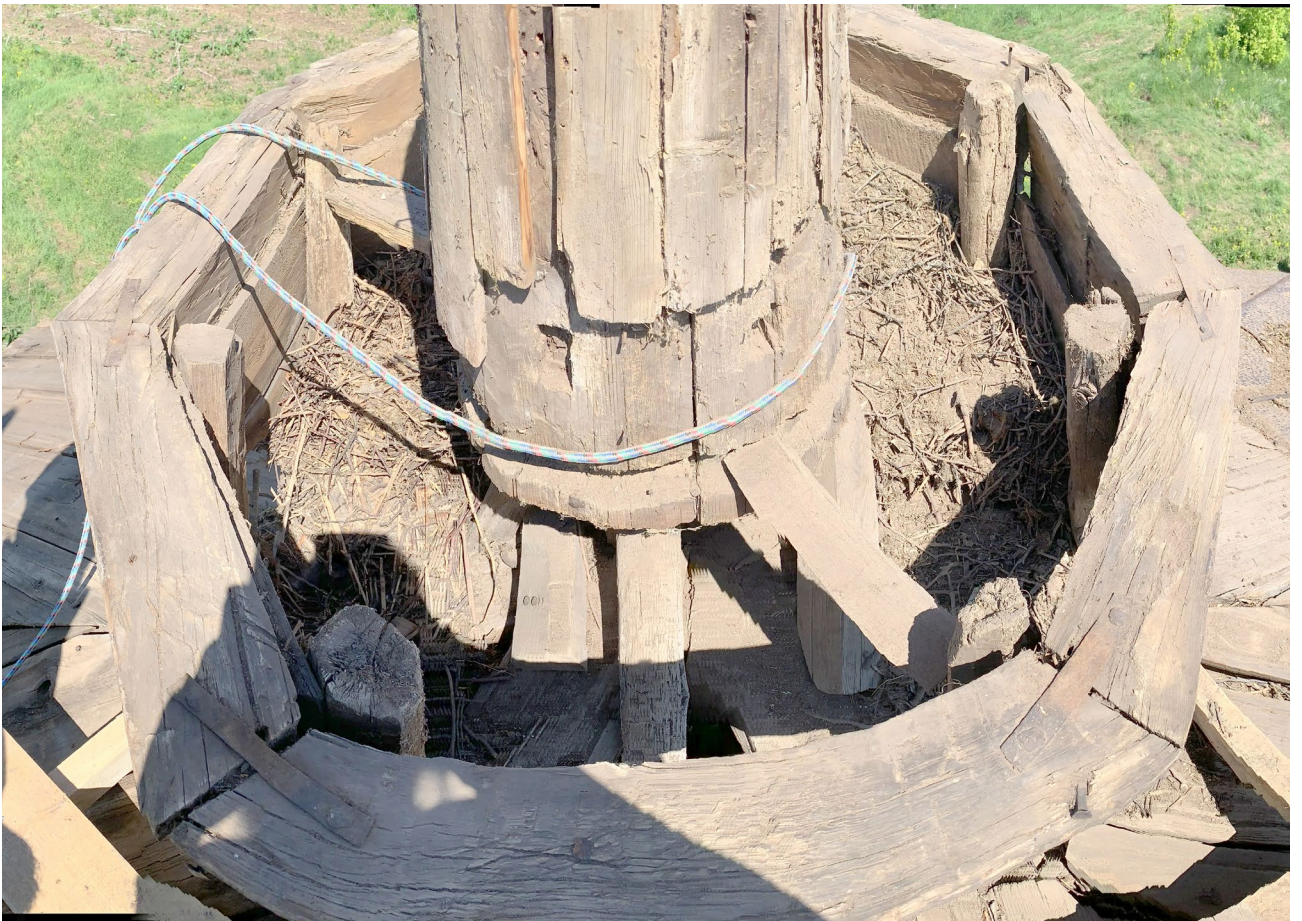
Илл. 25. Устройство конструкции кровли второго восьмерика. Подлинная конструкция XVIII в. , в ремонте XIX в. удалили второй слой дороженого теса.

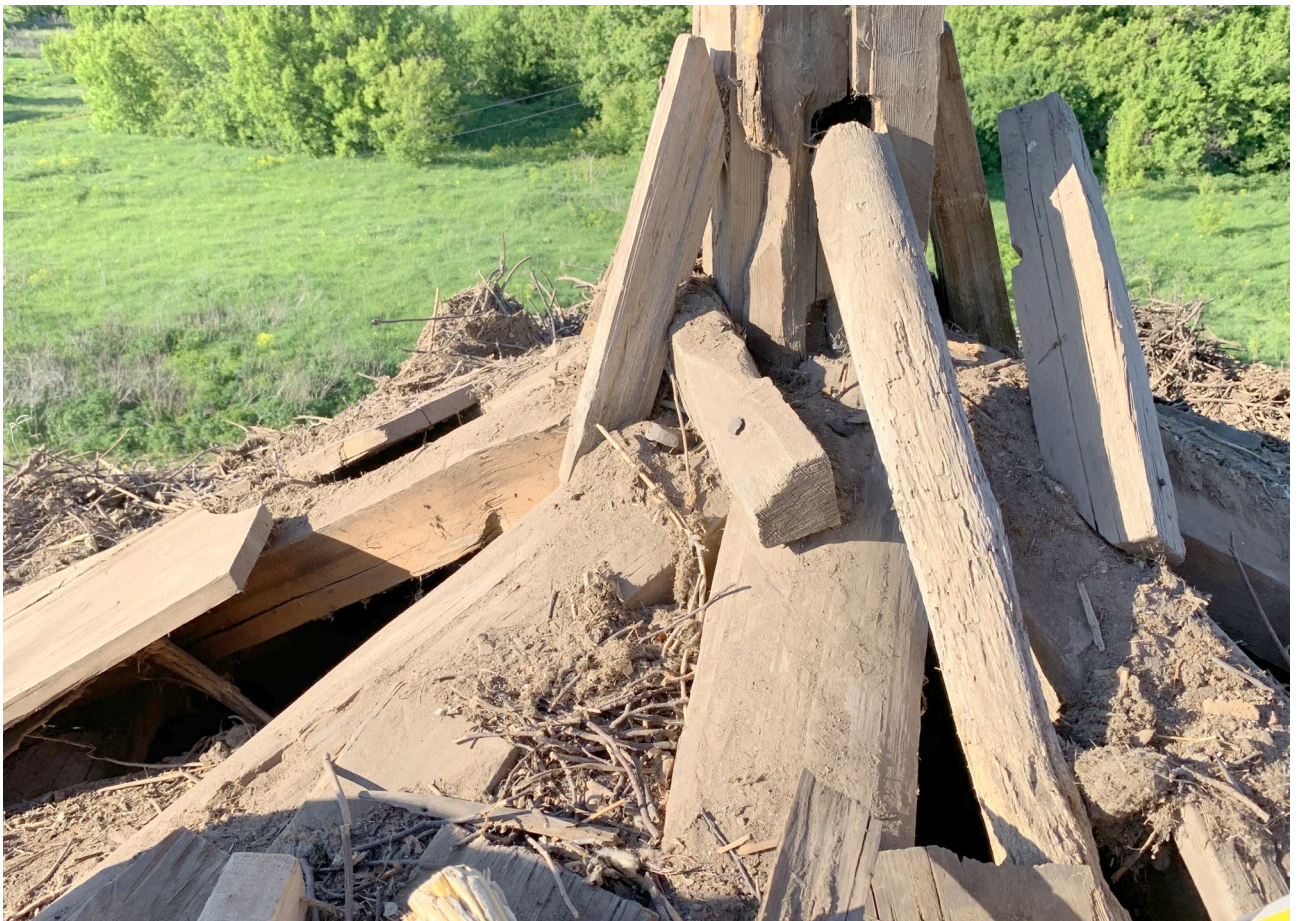
Илл. 26. Условная (возможно временная, не демонтированная) конструкция укрепления подкрестного столба.

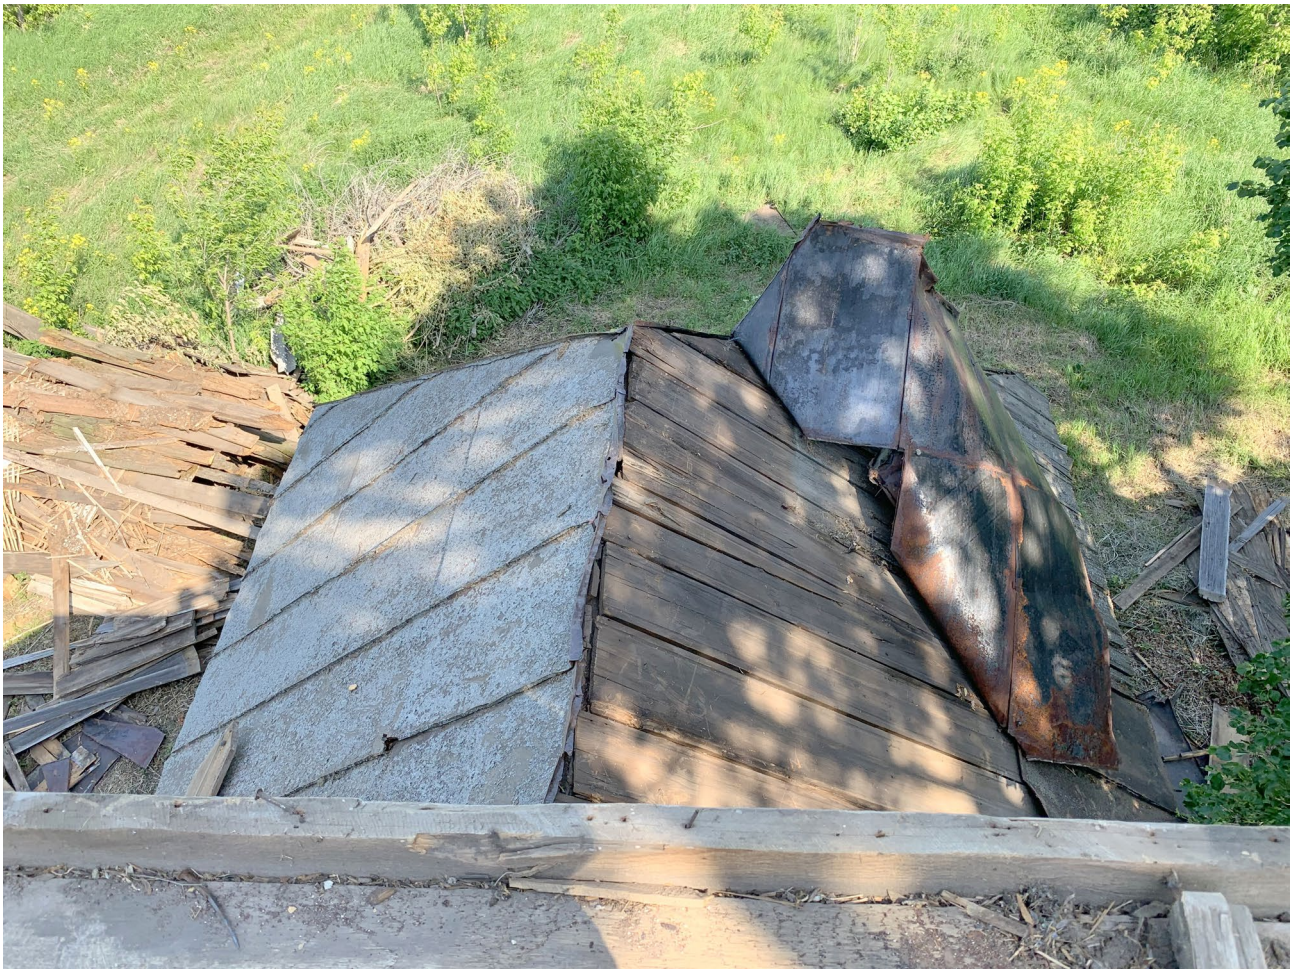
Илл. 41. Снятие покрытия  
кровли с объем алтаря.

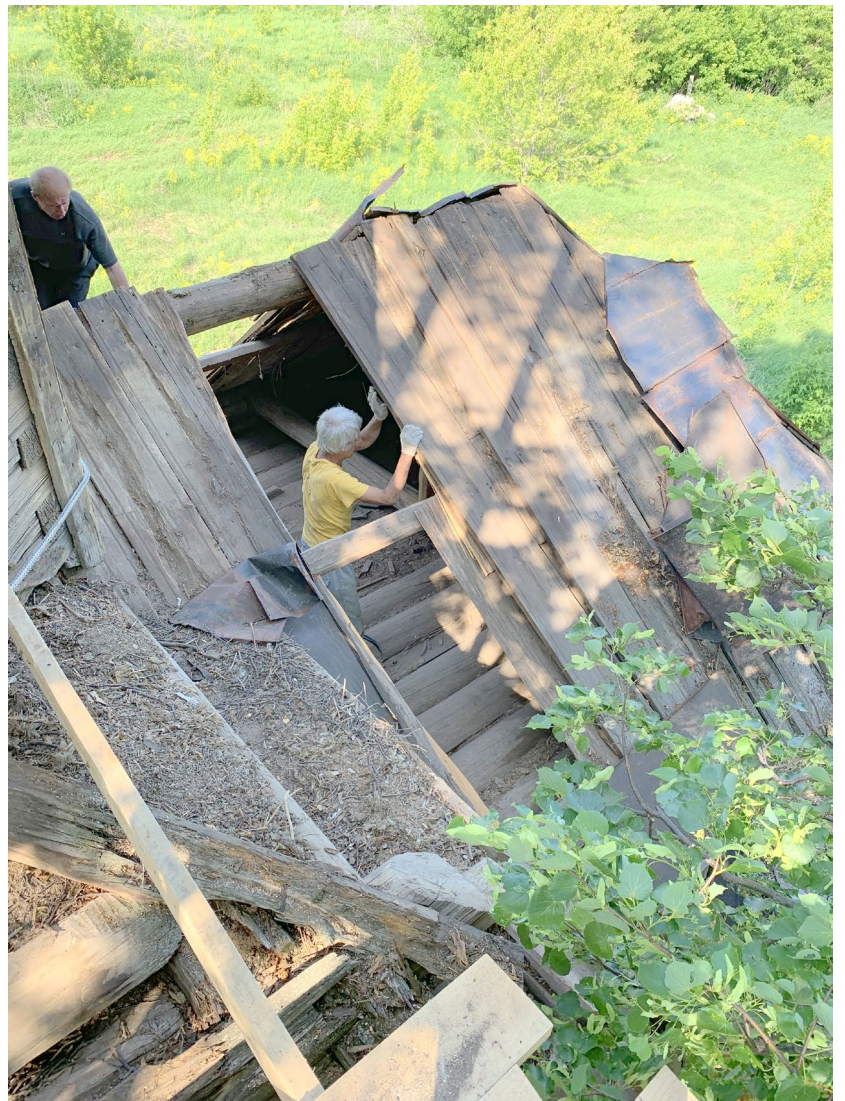
Илл. 42. Снятие вертикальной  
обрешетки с алтаря.  
Листы липовой коры  
в качестве гидроизоляции.

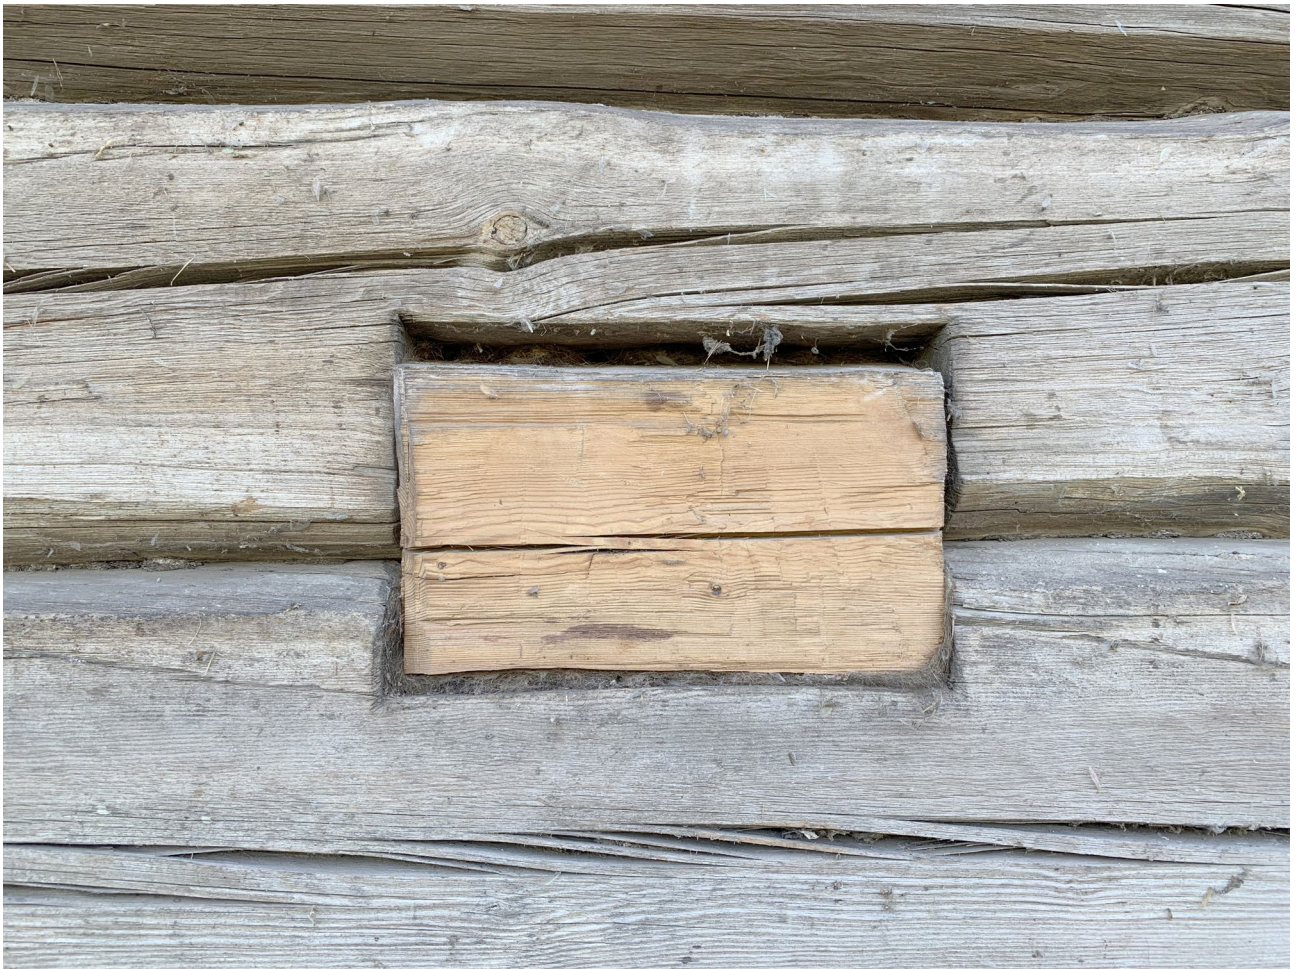
Илл. 49. Снятие обшивки с алтаря. Раскрытие волокового окна.

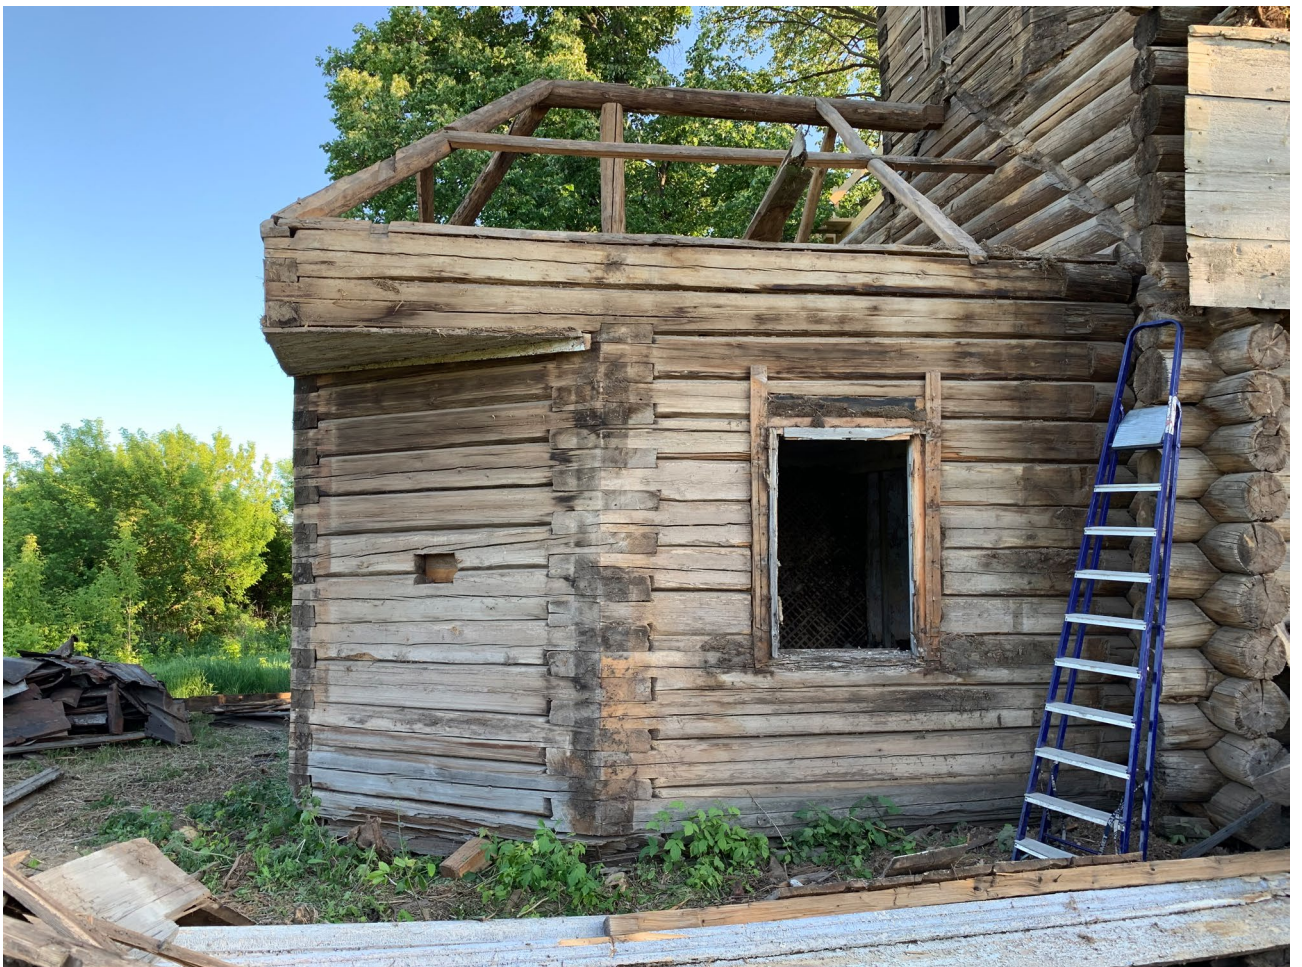
Илл. 50. Вид на алтарь с северо-востока. Волоковое окно. Стропильная конструкция. Характер рубки сруба прямая лапа.

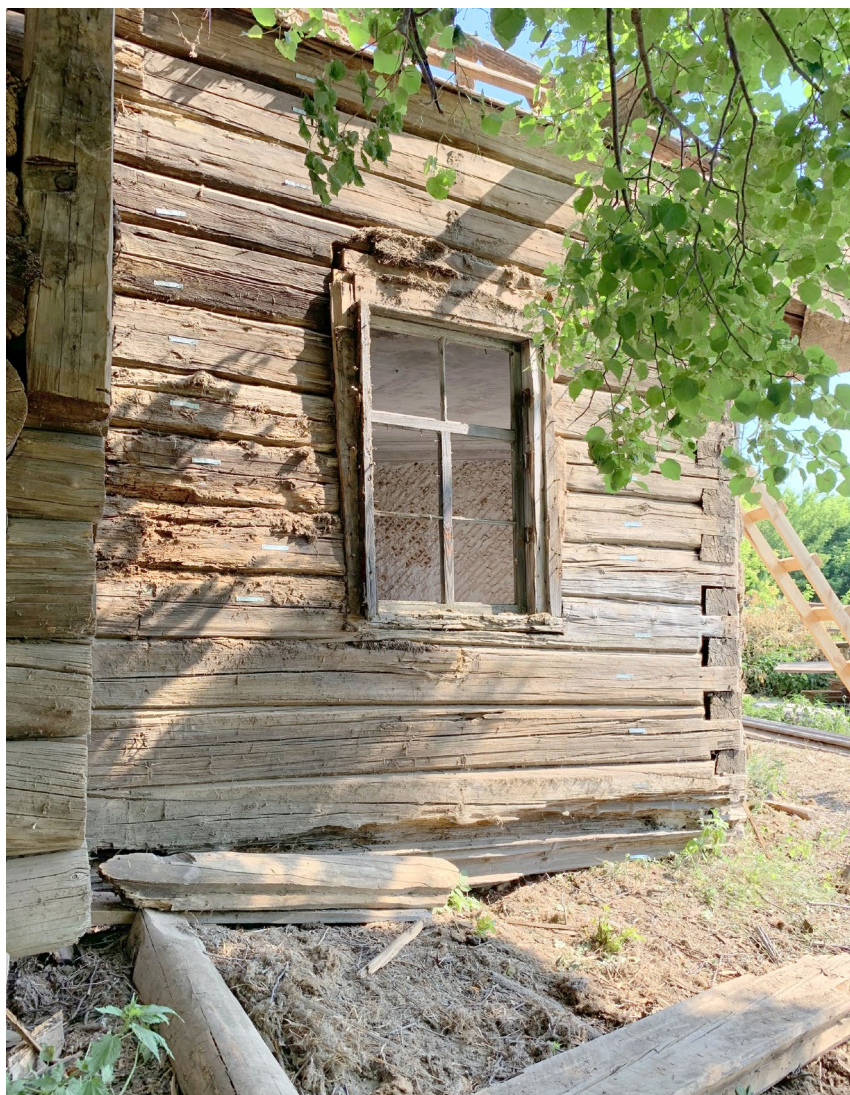
Илл. 51. Южная стена алтаря.  
Состояние сруба.

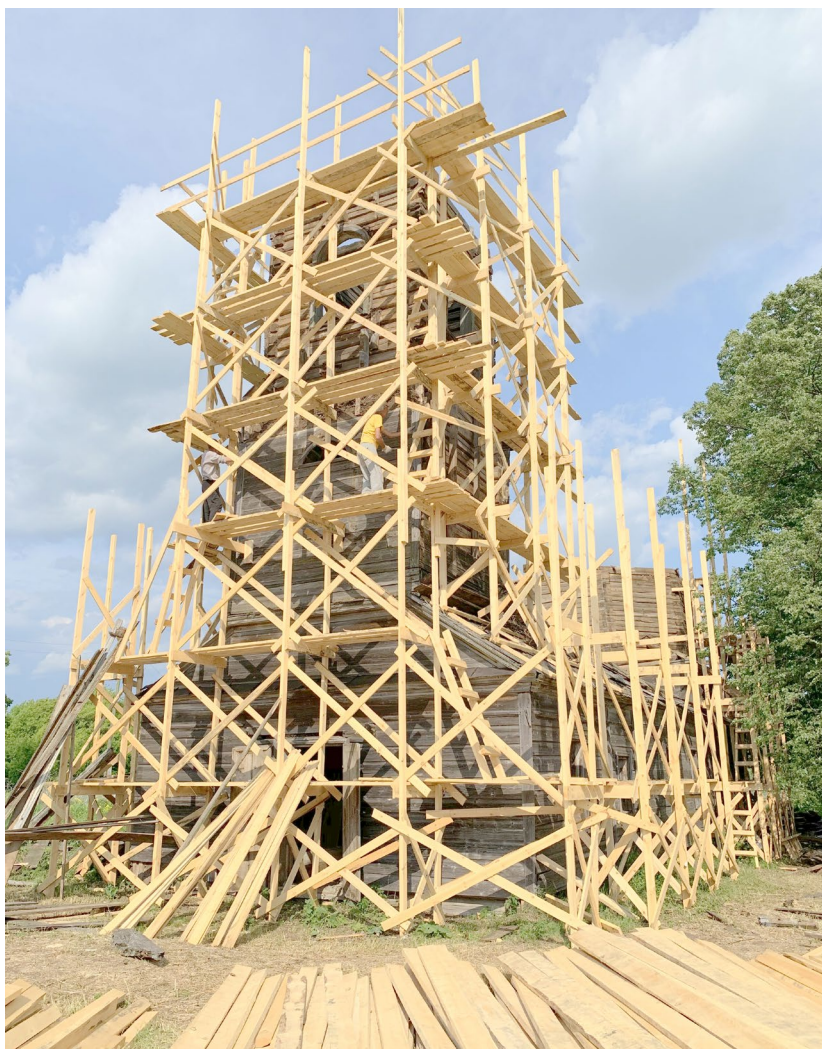
Илл. 56. Карнизный пояс притвора.

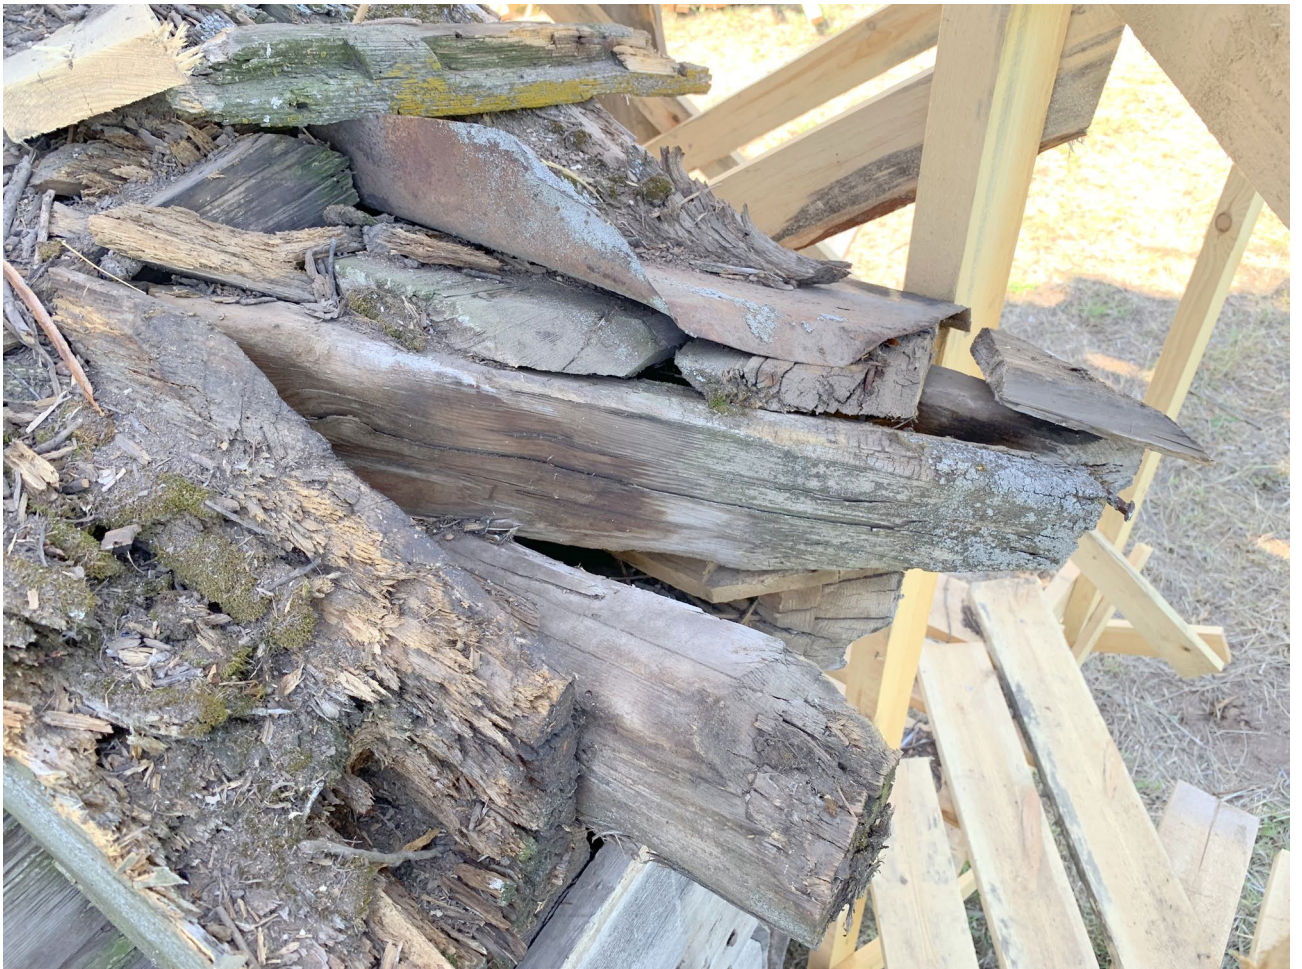
Илл. 57. Карнизный пояс притвора. Вид сверху.

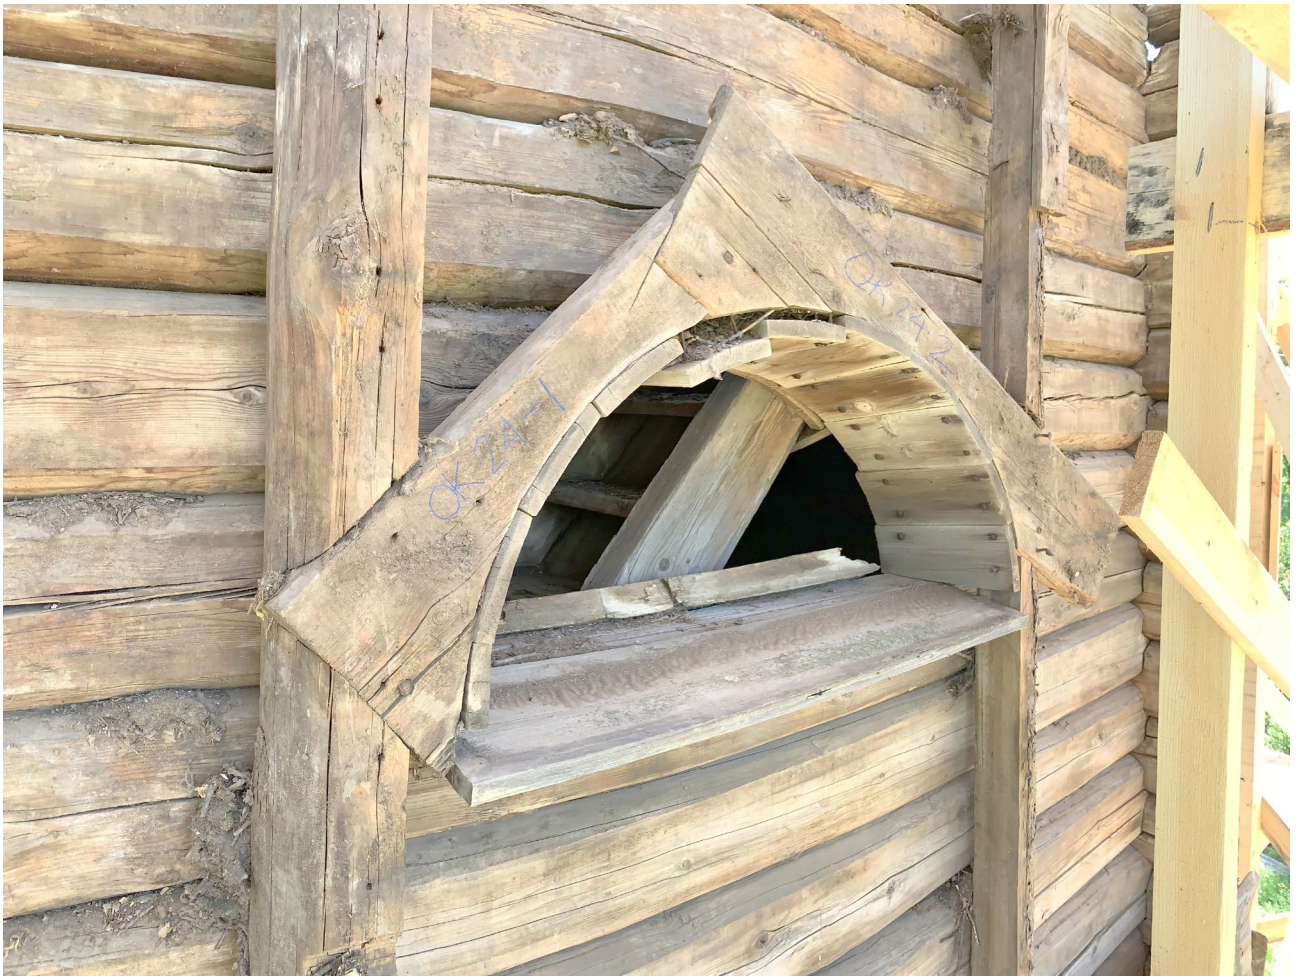
Илл. 59. Маяки и оконная коробка арочного окна на западном фасаде.

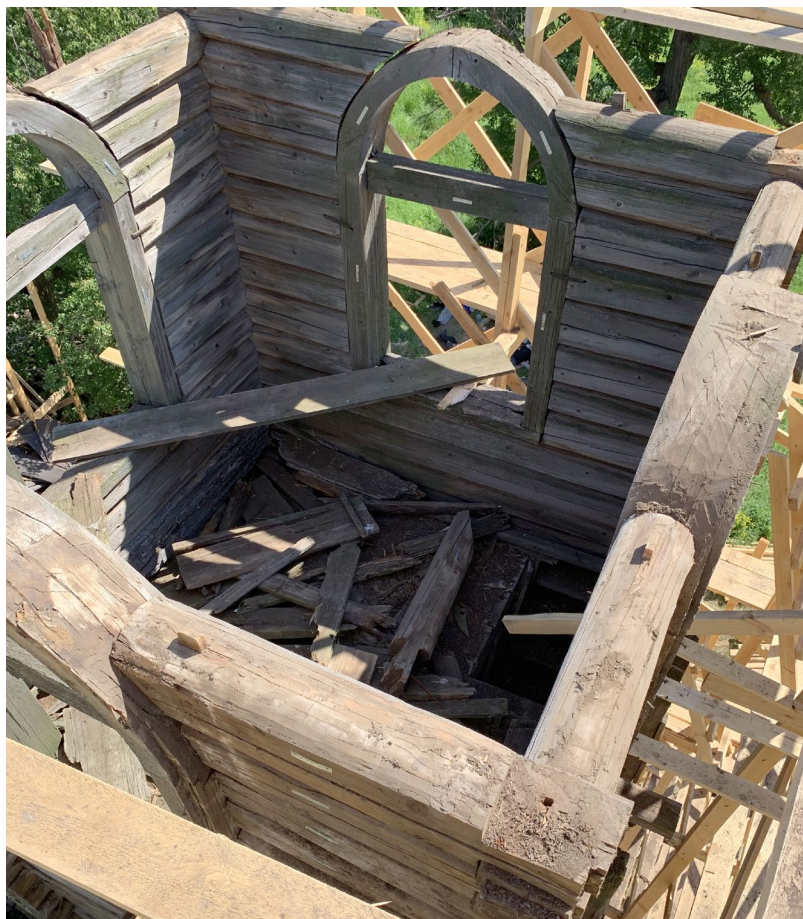
Илл. 66. Разборка конструкций колокольни.  
След от костыля в лапе.

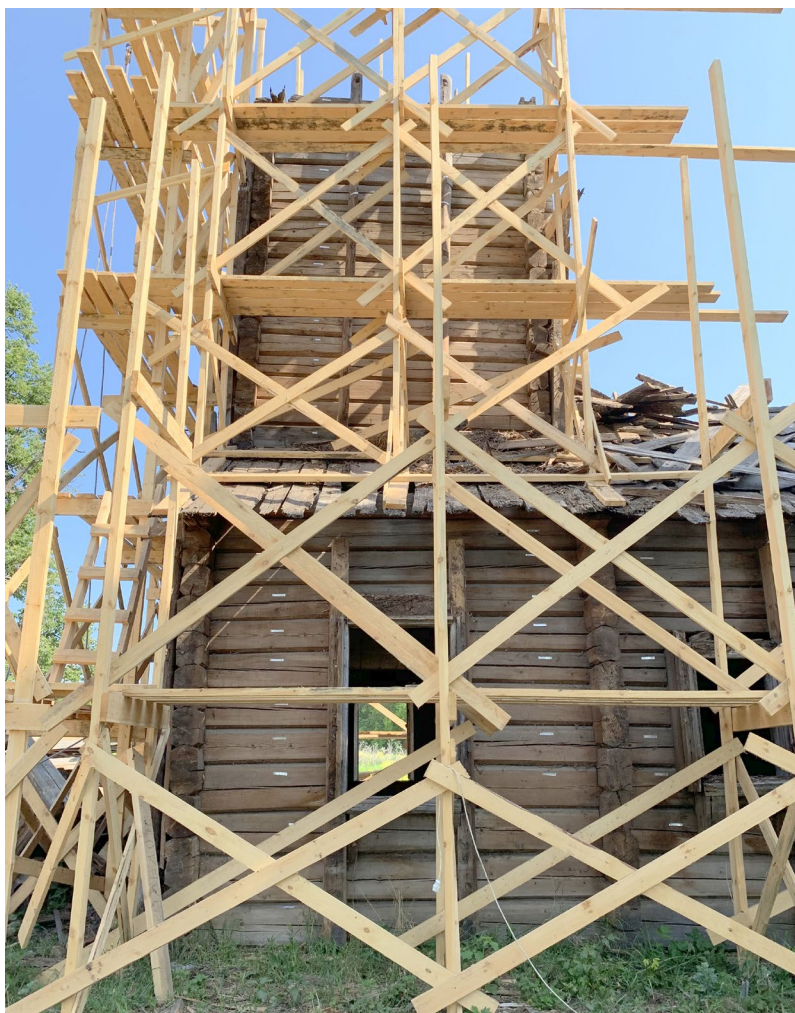
Илл. 72. Конструкция пола  
яруса звона колокольни.  
Юго-восточный угол.  
Вынос желоба водостброса.  
Вид с запада.

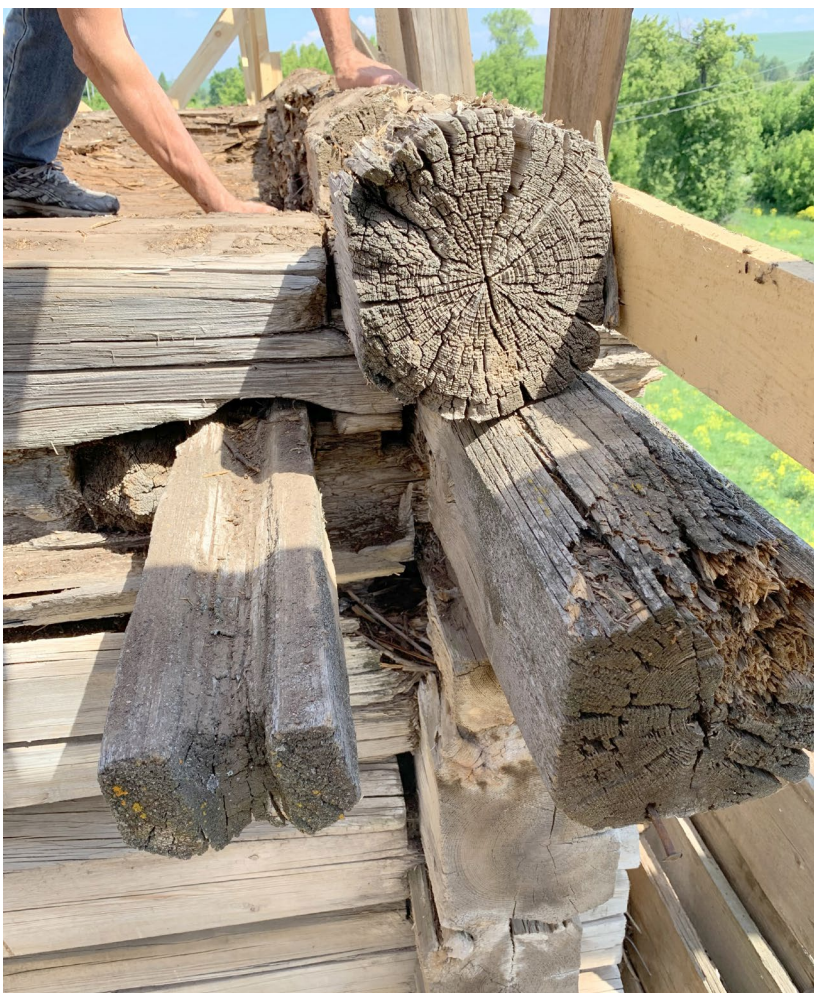
Илл. 76. Конструкция пола  
яруса звона колокольни.  
Подход теса к желобу.  
Вид с юга .

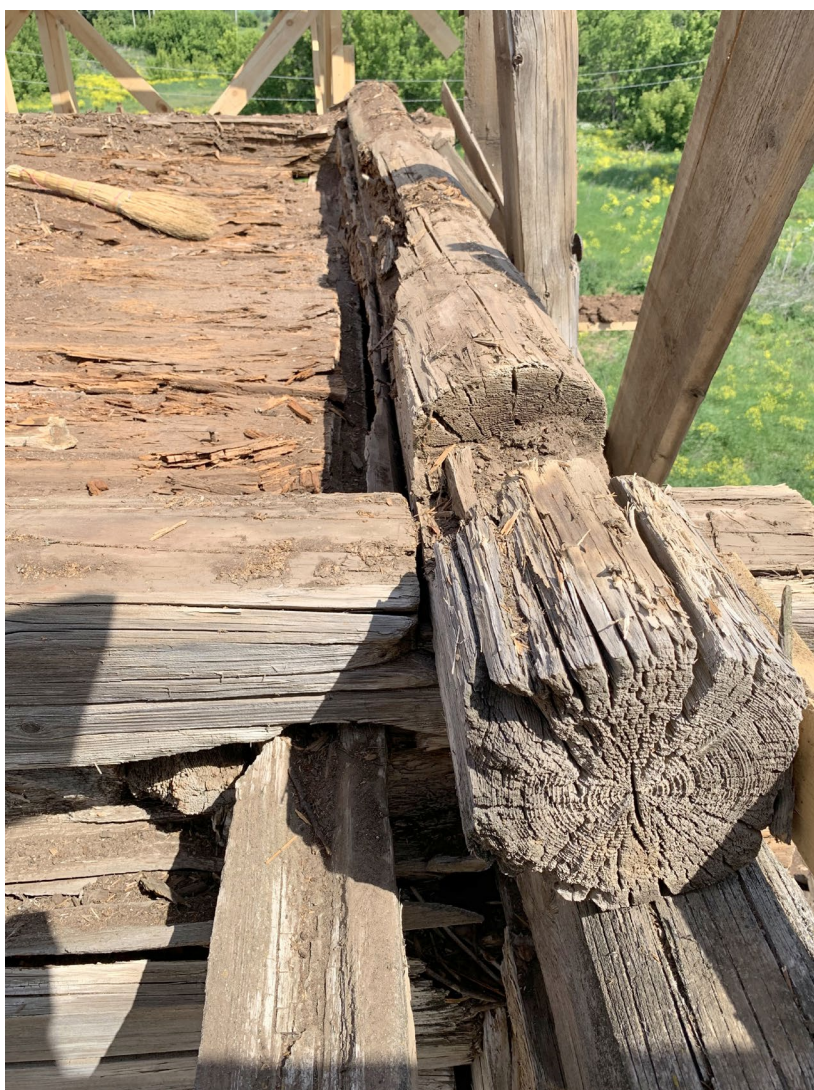
Илл. 77. Конструкция пола яруса  
звона колокольни.  
Северо-восточный угол.

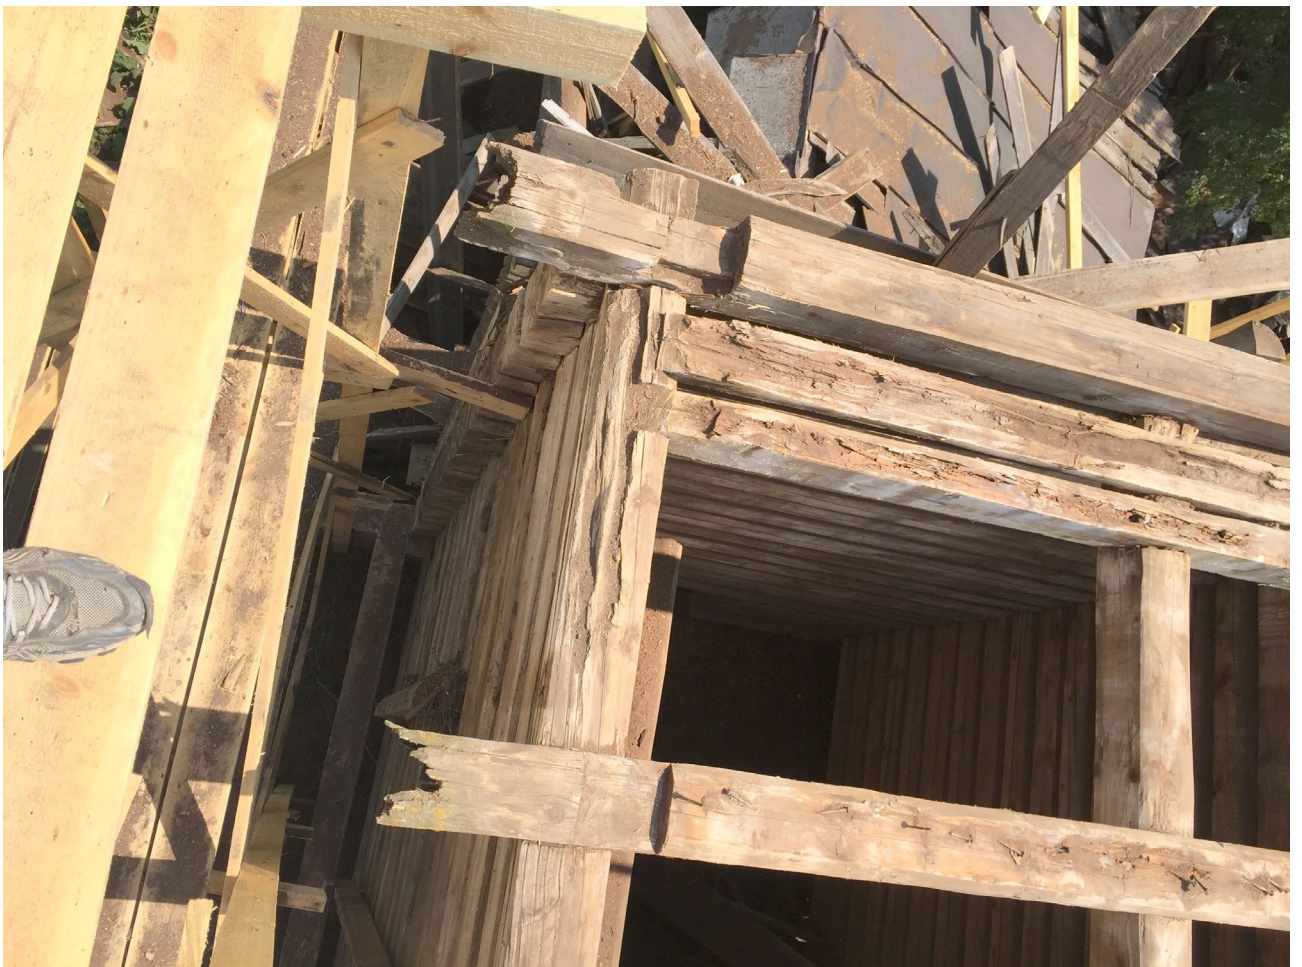
Илл. 80. Конструкция пола яруса звона колокольни.  
Балки пола яруса звона и желоб водосброса.

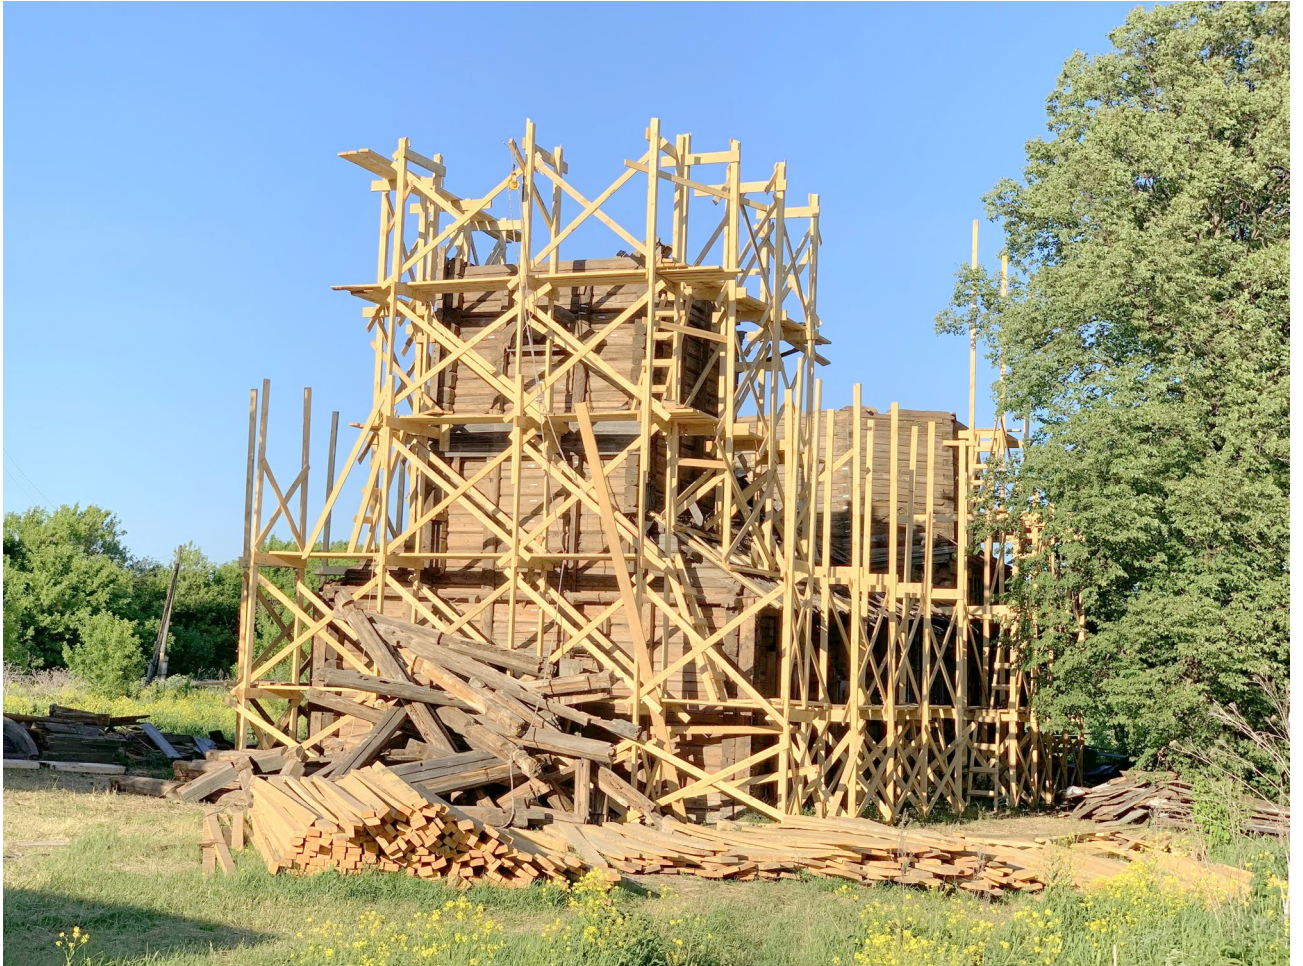
Илл. 81. Разборка конструкций колокольни на стадии балок пола яруса звона.  
Вид с юго-запада.

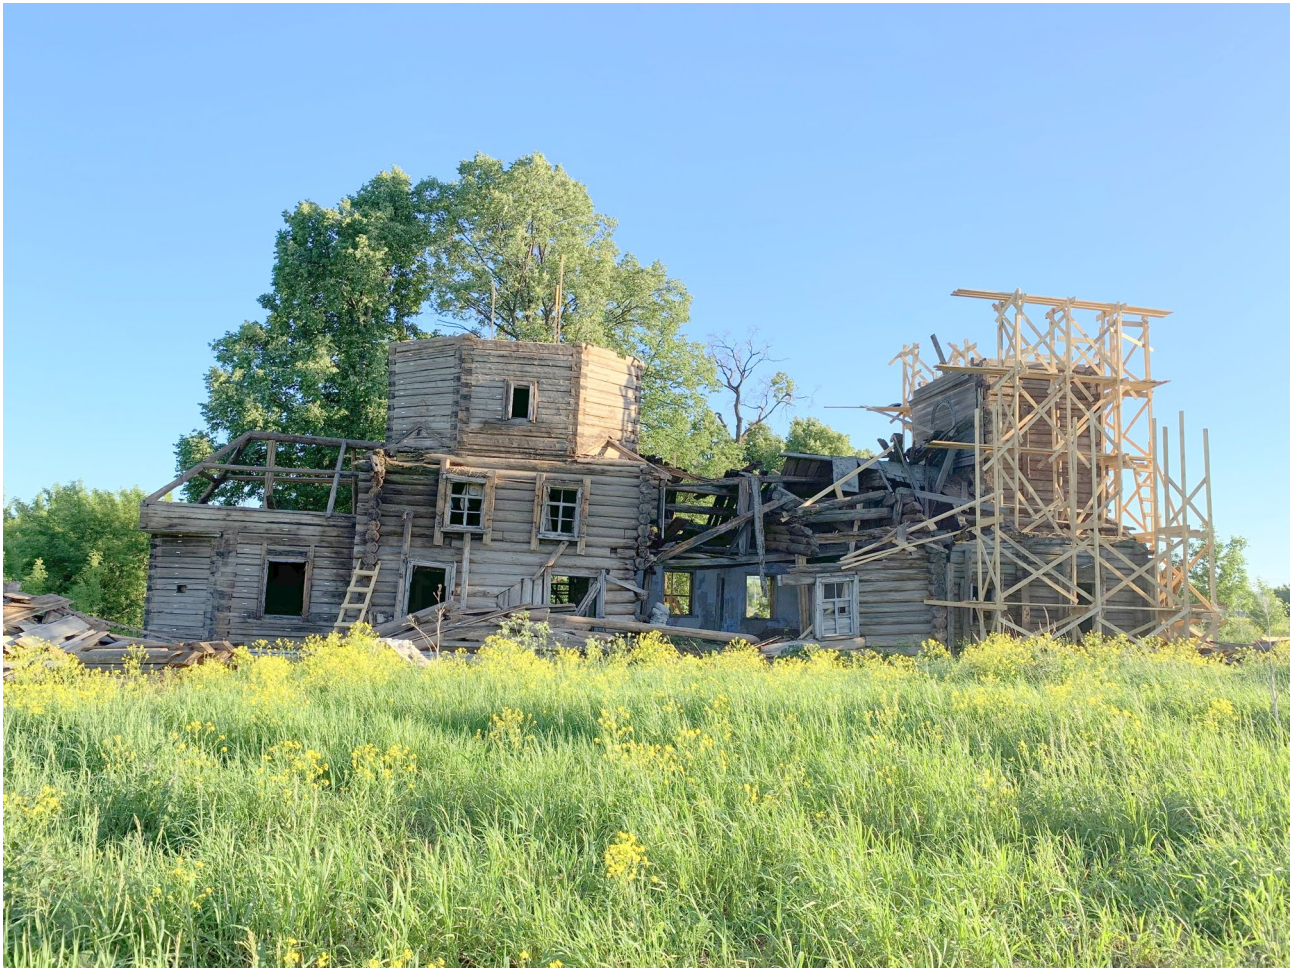
Илл. 83. Разборка конструкций колокольни на стадии балок пола яруса звона.  
Северный фасад.

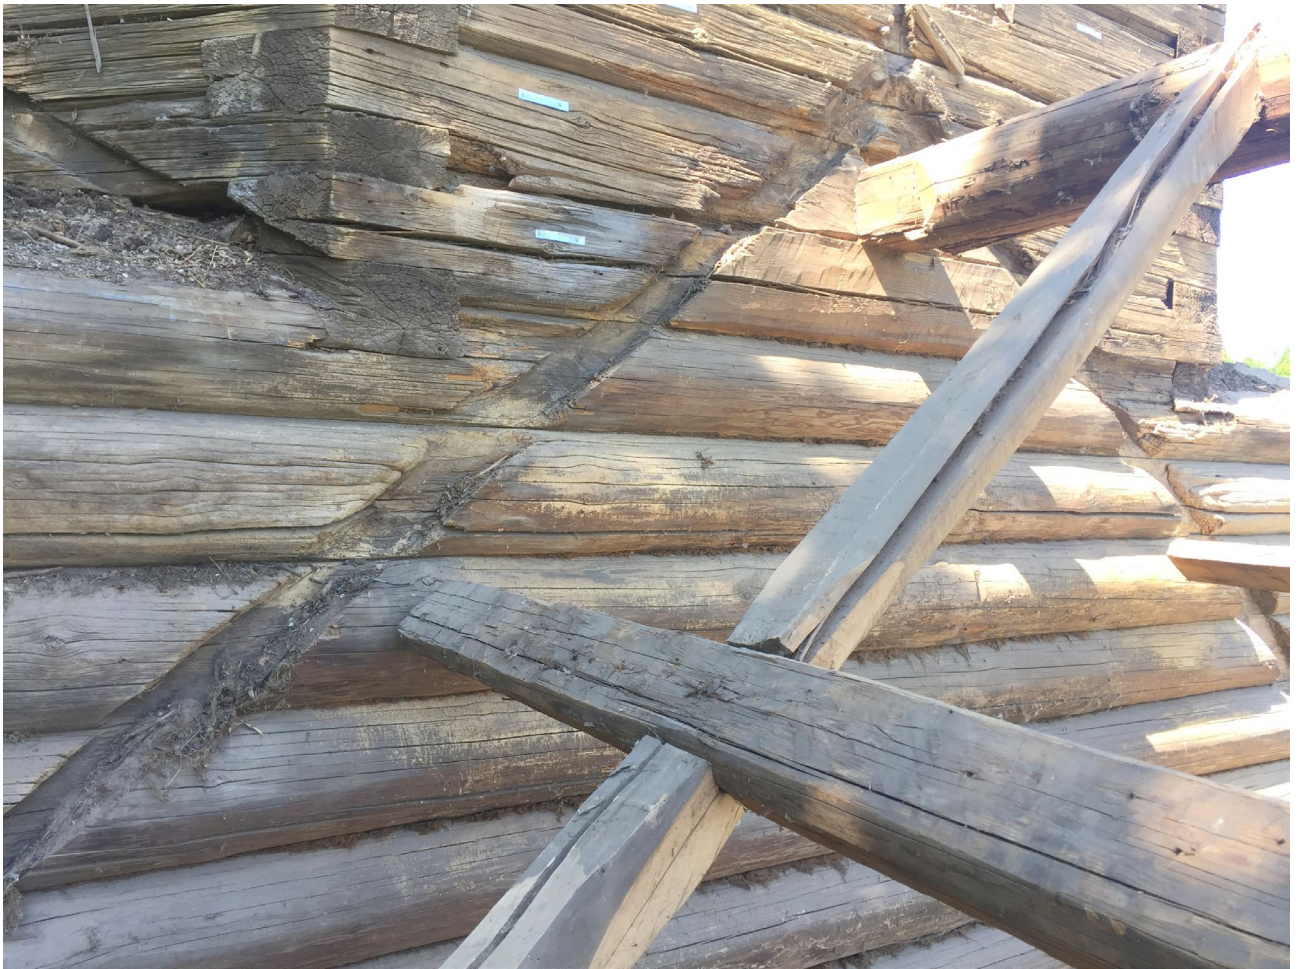
Илл. 85. Штроба под тѣс конструкции кровли алтаря в XVIII в.

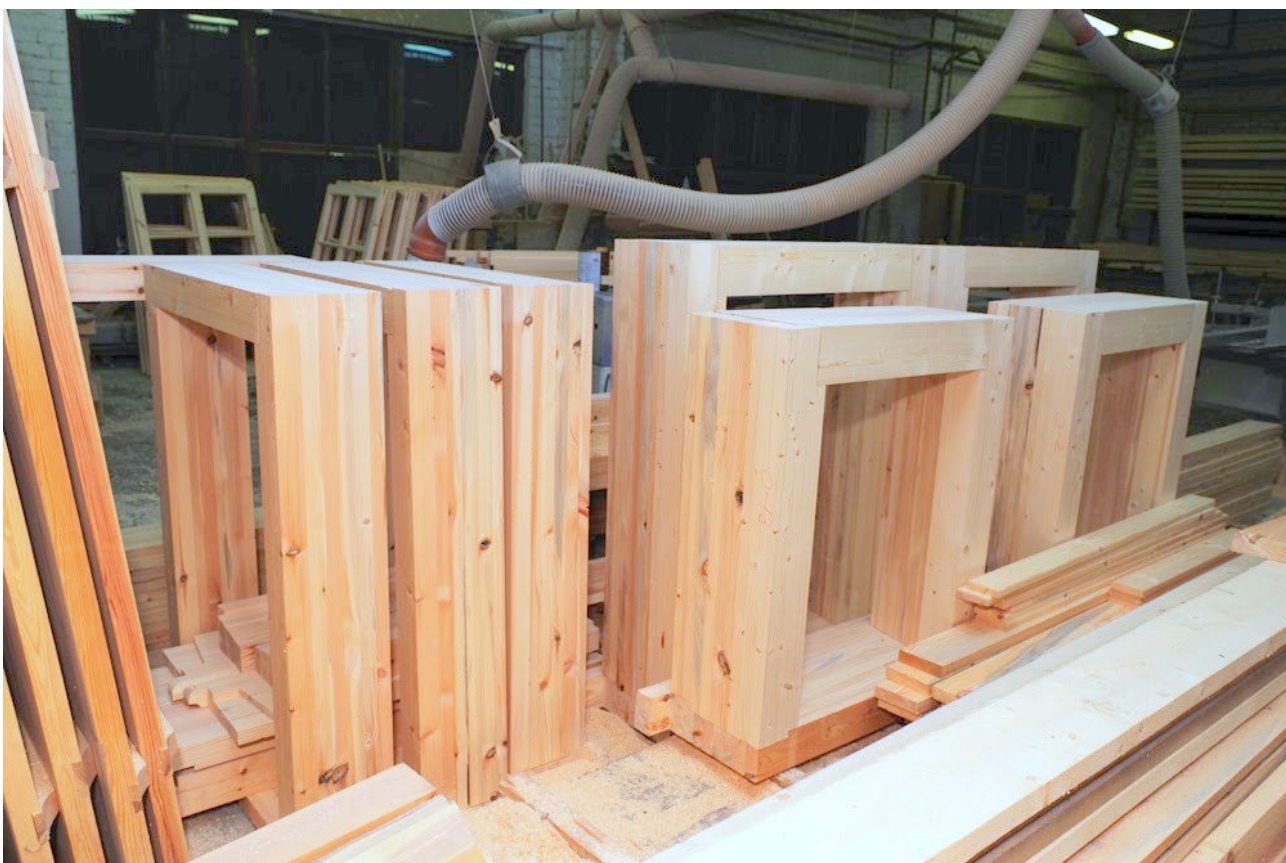
Илл. Д/9. Воссоздание оконных коробок.

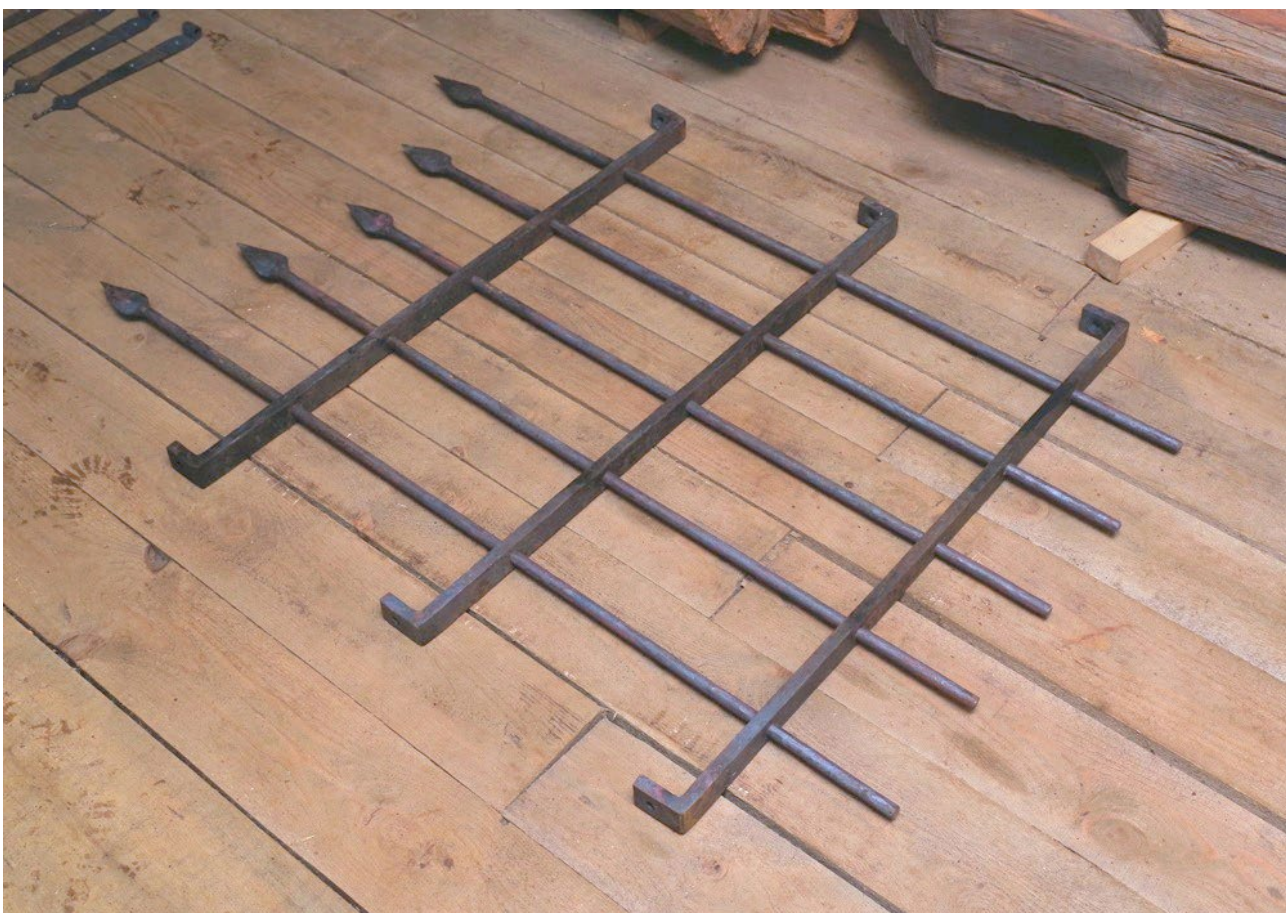
Илл. Д/10. Воссоздание кованых оконных решёток.

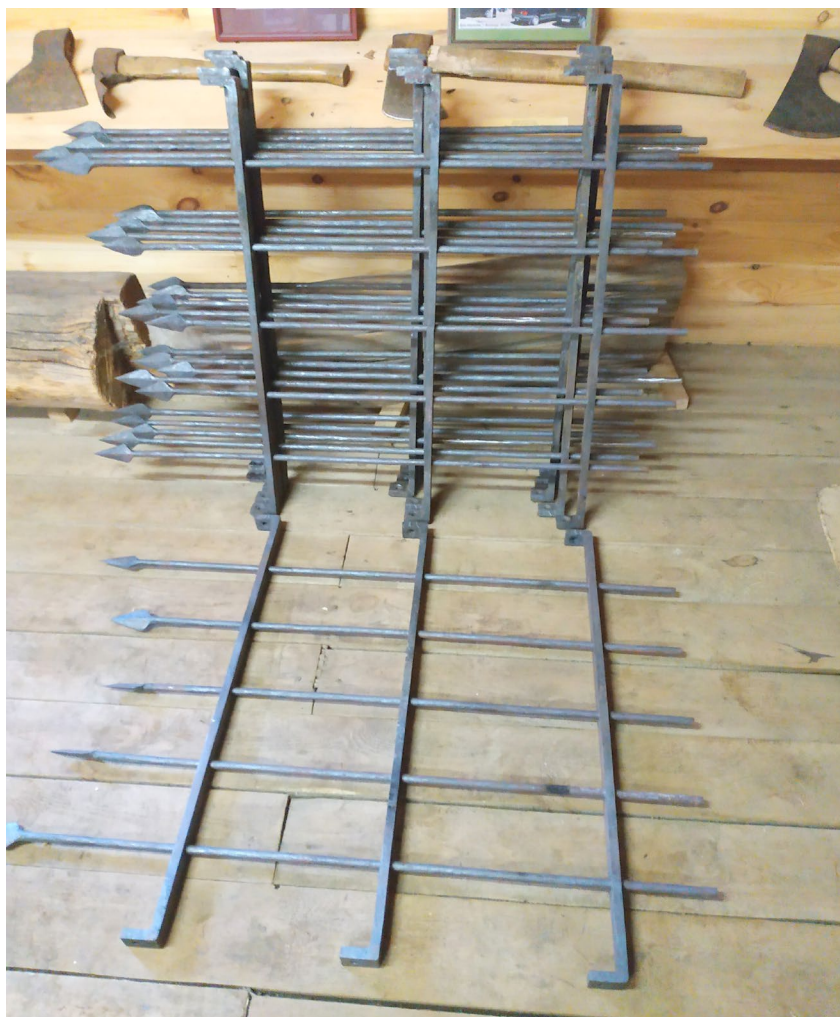
Илл. Д/12.  
Воссоздание кованых  
оконных решёток. Пики.
