## **Научно-реставрационный отчёт.**

**«Церковь Михаило-Архангельская, 1757 г., 1856 г., 1912 г.»  
(памятник регионального значения)**

(Адрес: Республика Татарстан, Камско-Устьинский район, д. Архангельские Кляри)

**Раздел: Промежуточный отчёт о проведении комплекса  
противоаварийных работ  
(разрешение на производство работ по сохранению объекта культурного  
наследия (памятника истории и культуры)  
№02/05-19 от «30» мая 2019г.).**

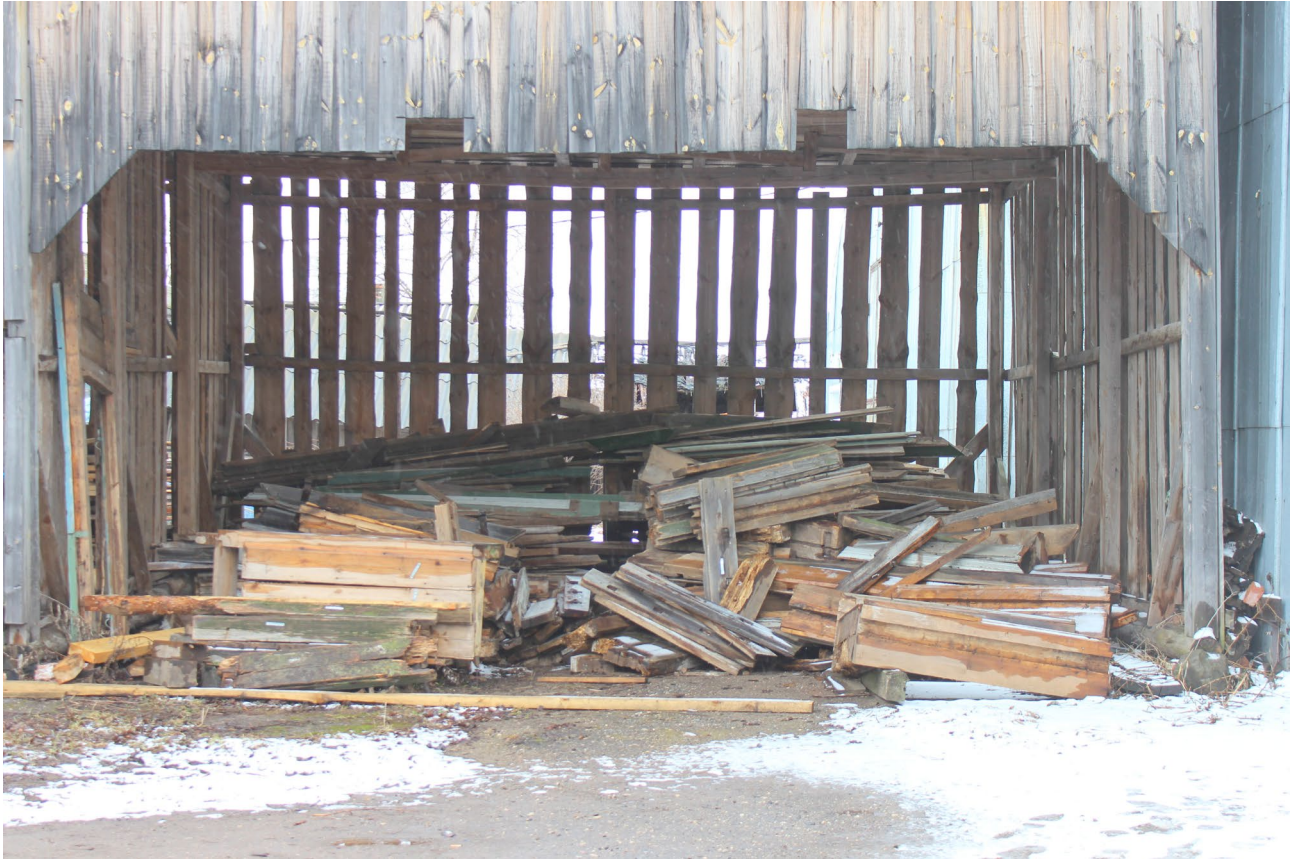
Илл. Д/13. Конструкции церкви на площадке в г. Кириллове.  
Складирование столярных изделий под навесом.

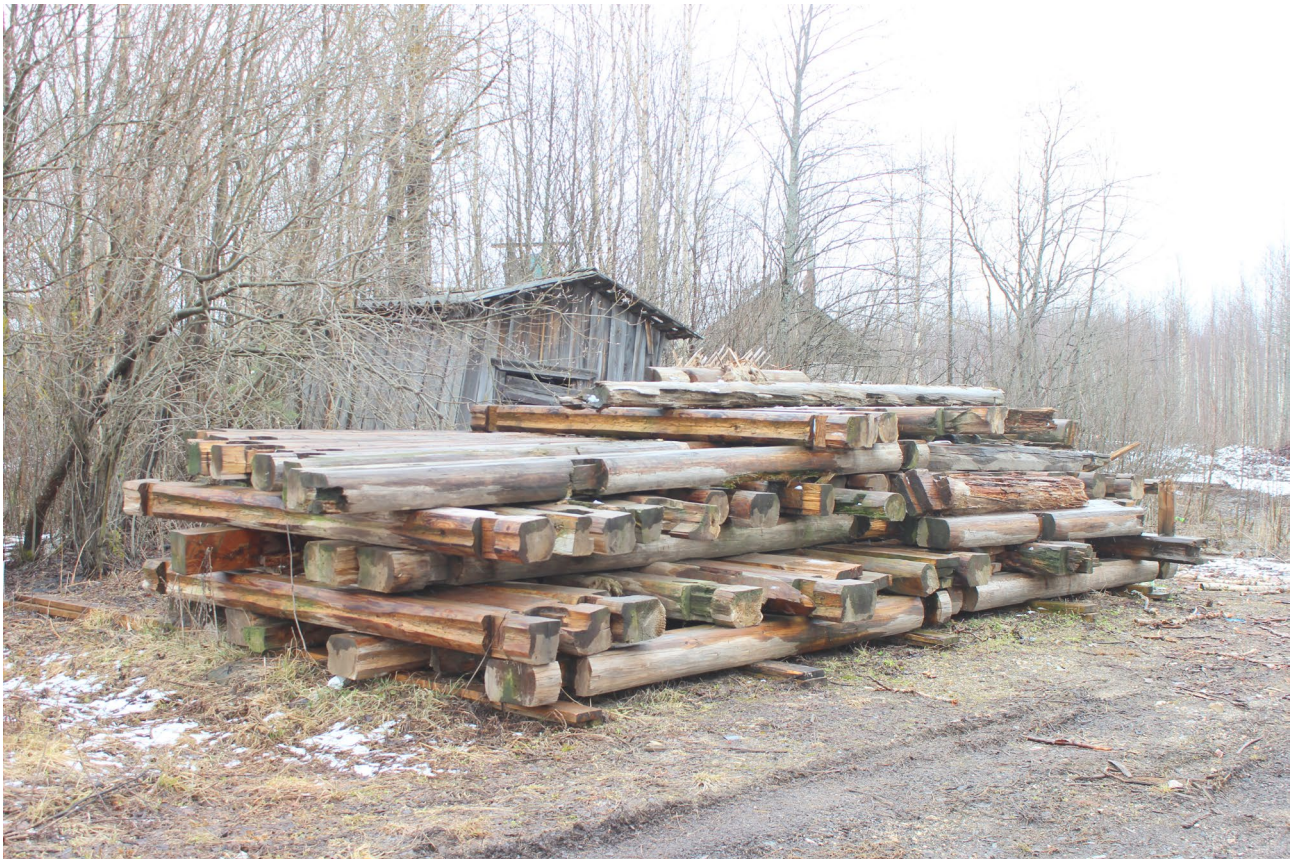
Илл. Д/14. Конструкции церкви на площадке в г. Кириллове.  
Складирование конструкций в штабеле для аэрации.

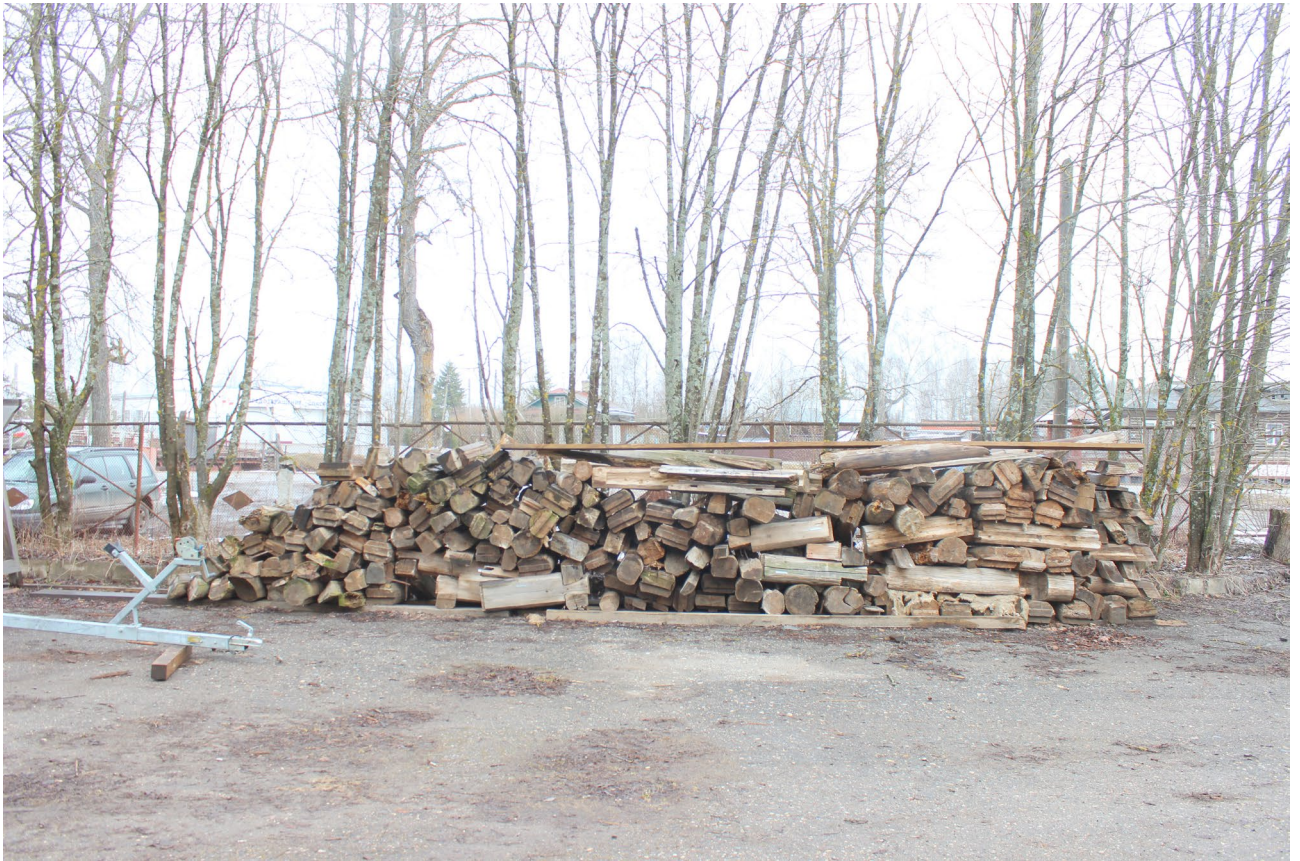
Илл. Д/15. Конструкции церкви на площадке в г. Кириллове.  
Складирование конструкций в штабеле для аэрации.

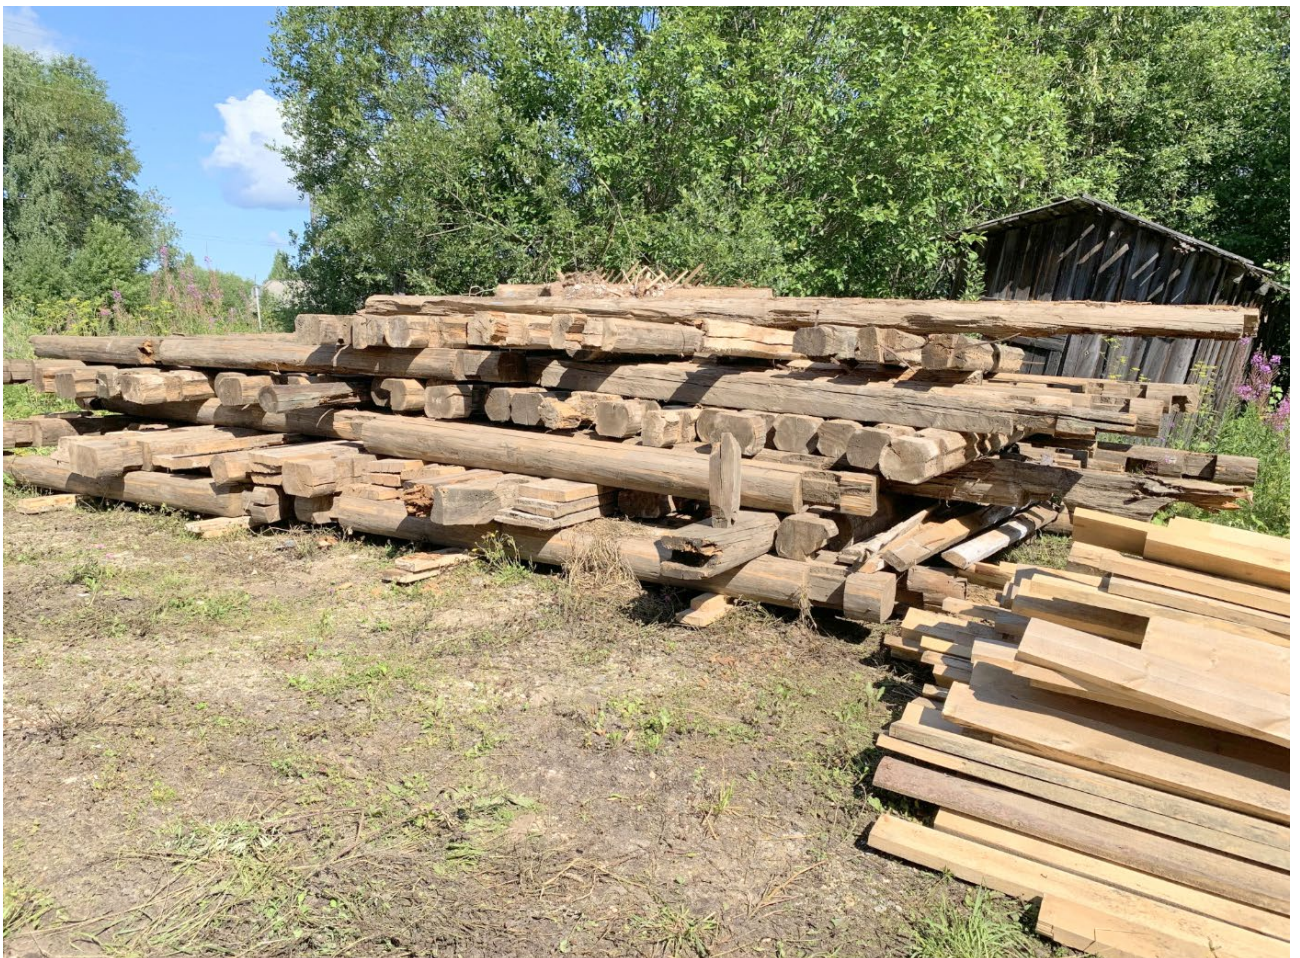
Илл. Д/16. Конструкции церкви на площадке в г. Кириллове.  
Складирование конструкций в штабеле для аэрации.

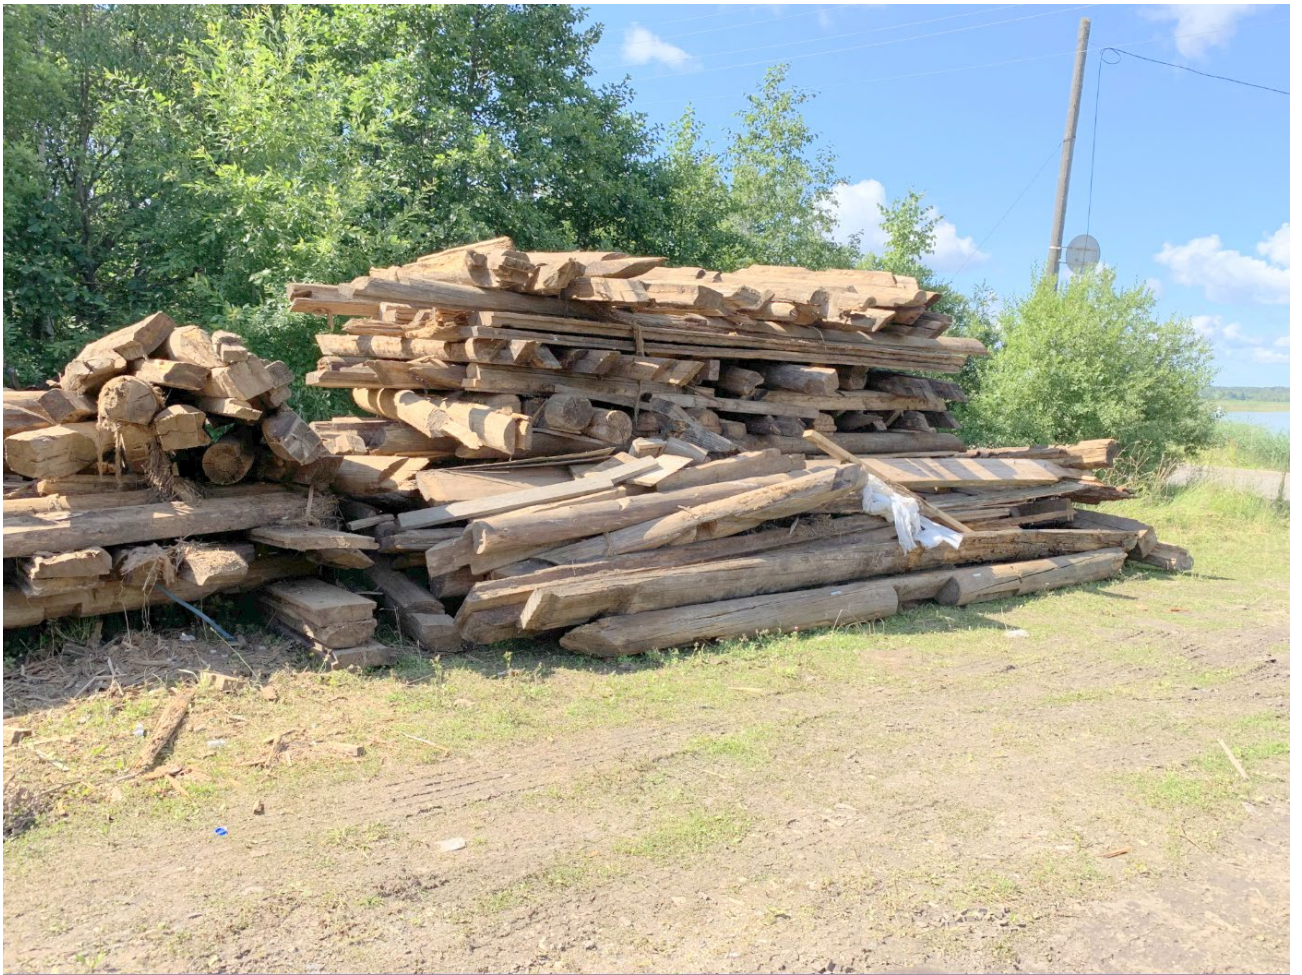
Илл. Д/17. Конструкции церкви на площадке в г. Кириллове.  
Складирование конструкций в штабеле для аэрации.
