## **Научно-реставрационный отчёт.**

**«Церковь Михаило-Архангельская, 1757 г., 1856 г., 1912 г.»  
(памятник регионального значения)**

(Адрес: Республика Татарстан, Камско-Устьинский район, д. Архангельские Кляри)

**Раздел: Промежуточный отчёт о проведении комплекса  
противоаварийных работ  
(разрешение на производство работ по сохранению объекта культурного  
наследия (памятника истории и культуры)  
№02/05-19 от «30» мая 2019г.).**

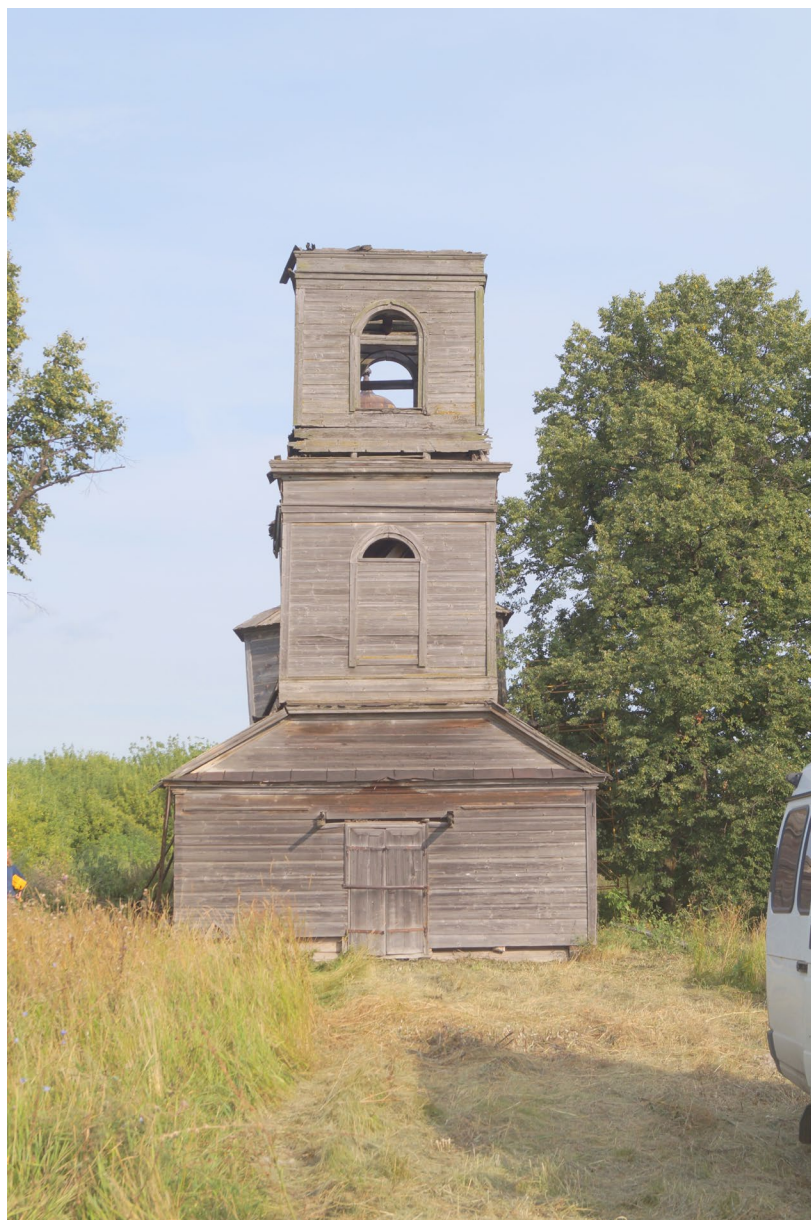
Илл. Д/1. Западный фасад.

1. Поздний кирпичный цоколь, выполненный на известковом связующем, разрушен, сохранились лишь отдельные его участки;
2. Сруб основного здания находился в неудовлетворительном состоянии: утрачены нижние венцы; почти полностью разрушен сруб трапезной; срубовая конструкция колокольни сохранилась значительно лучше;

6. Поздние надподвальные перекрытия с полами фризовой конструкции в алтаре, кафоликоне, трапезной, находятся в полуразрушенном состоянии;
7. Стены алтаря, кафоликона, трапезной оштукатуренные по драночной обшивке в трещинах, разломах, огромных утратах штукатурки, роспись видна лишь местами. Здание находилось в остроаварийном состоянии (Илл. Д/1-Д/5).

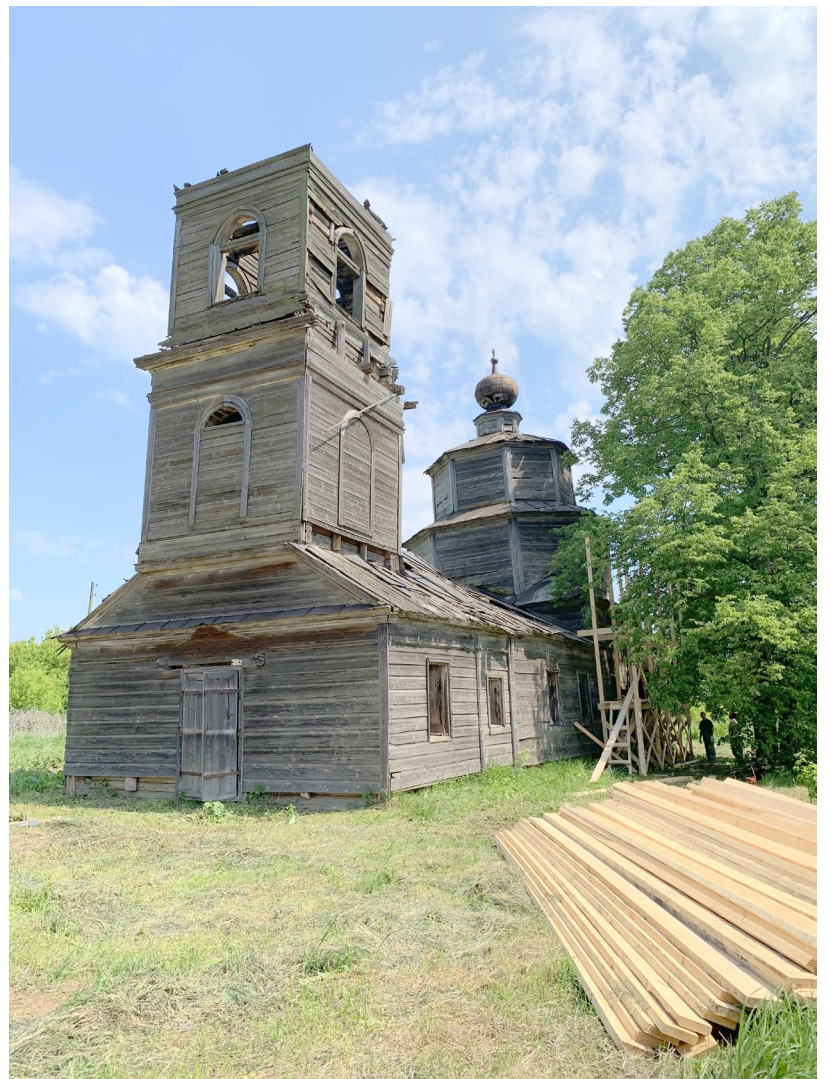
Илл. 2. Возведение лесов по южному фасаду кафоликона для выхода к главке.

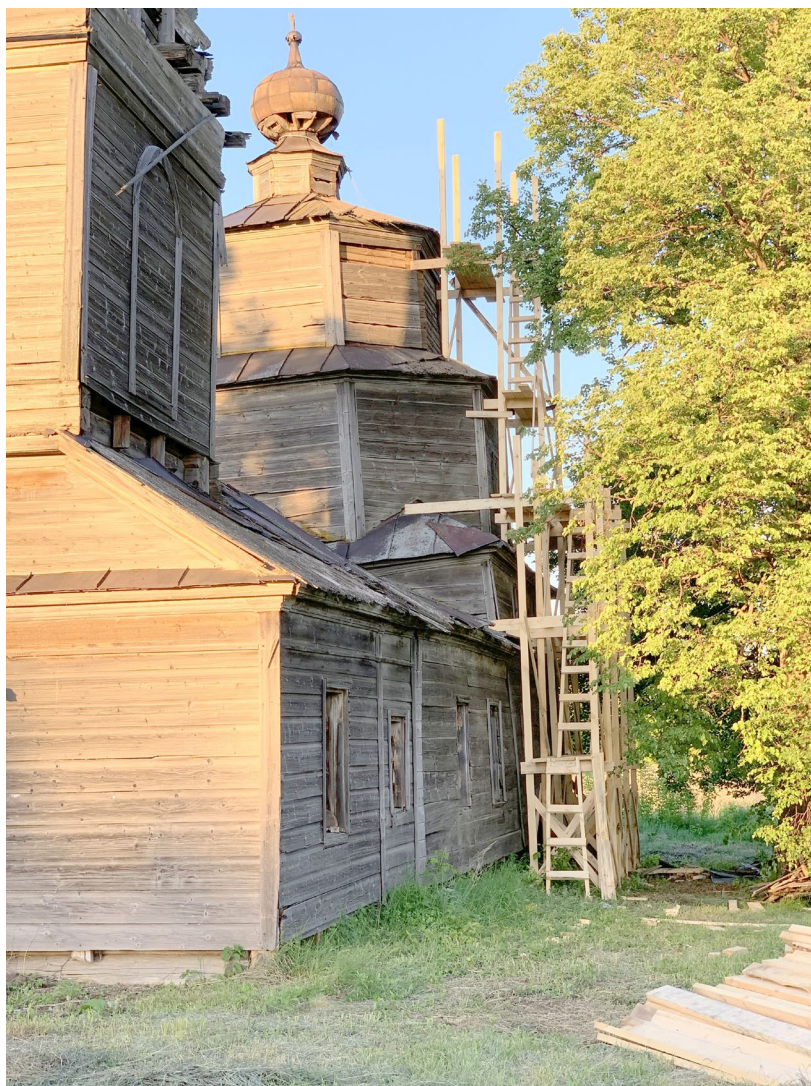
Илл. 4. Вид с северо-запада на стадии снятия покрытия кровли второго восьмерика.

5. Снятие покрытия кровли второго восьмерика (Илл. 4.).
6. Снятие покрытия кровли главы и юбки третьего восьмерика (Илл. 5., Илл. 6., А14).
7. Разборка обшивки третьего восьмерика.
8. Снятие «подкрестного» яблока (Илл. 7.).
9. Возведение лесов п-образно обходящих колокольню с притвором (Илл. 8., Илл. 9., Илл. 14.).
10. Снятие железной конструкции основания креста (Илл. 10., Илл. 11., Илл. 12., Илл. 13.).
11. Маркировка и разборка обрешетки (Илл. 15.) и журавцов главы (Илл. 16., Илл. 17., Илл. 18.).

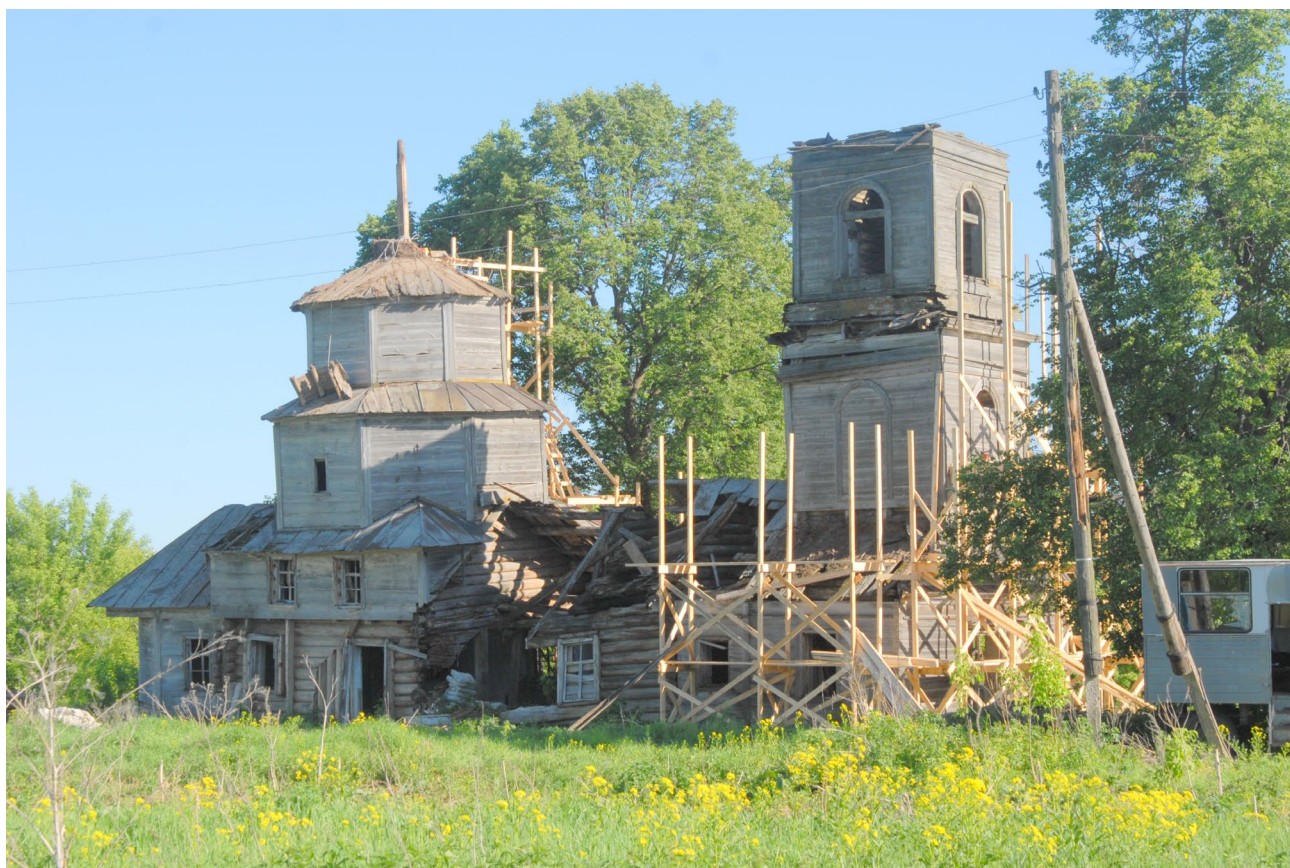
Илл. 5. Характер выполнения кровельного покрытия при переходе от креста к главке.

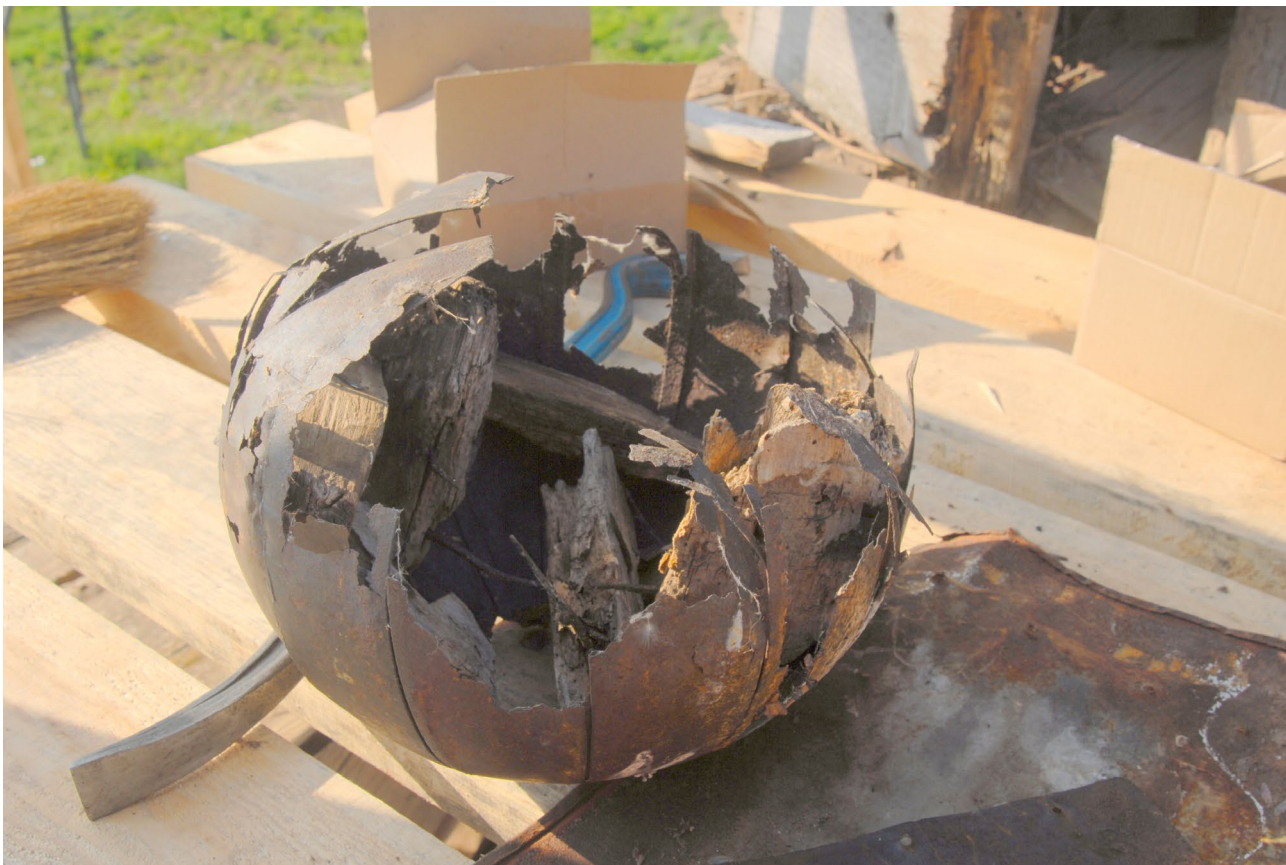
Илл. 7. Конструкция и состояние подкестного яблока.

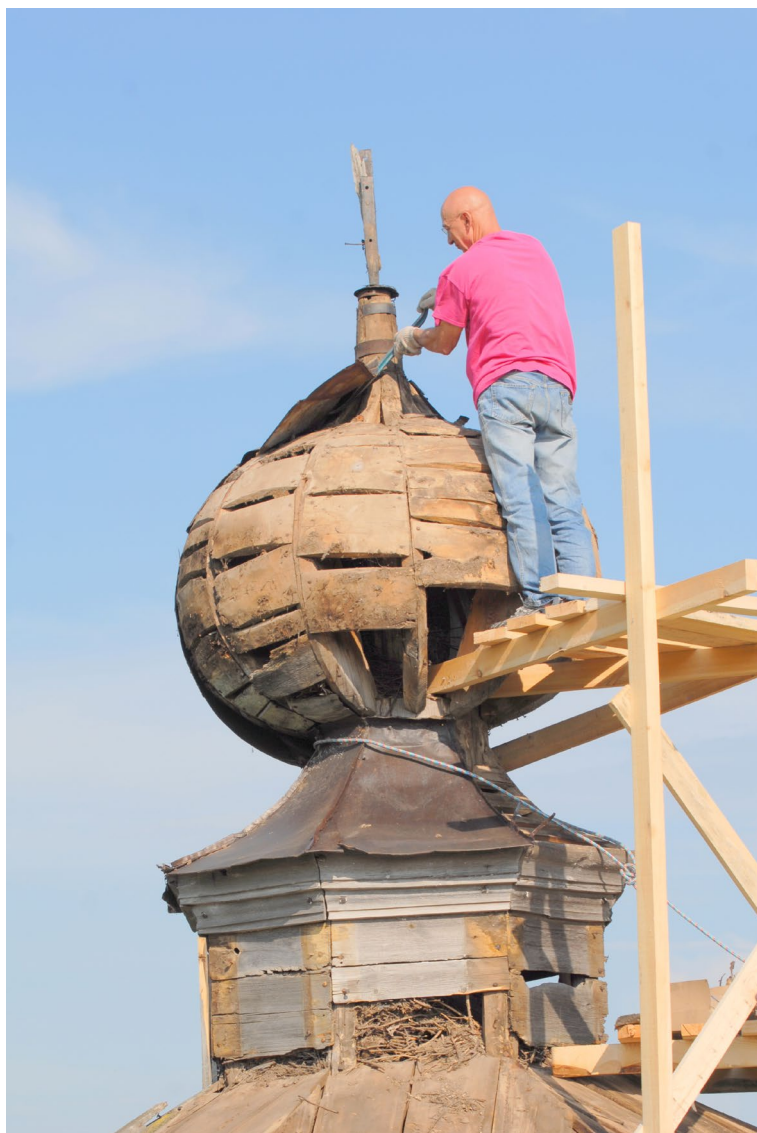
*Несомненно подлинная главка XVIII в. (Илл. 15.) без следов присутствия лемеха (обрешетка подлинная, разреженная, без отверстий от гвоздей). Скорее всего глава и барабан (на котором также отсутствуют следы гвоздей от лемеха) были крыты металлом в лежащий фальц.*

Илл. 16. Главка.  
Тип покрытия лежачий  
одинарный фальц чёрного  
железа. Фиксация журавцов  
главки к барабану XVIII в.  
Стропила и прогоны  
конструкции юбки XIX в.

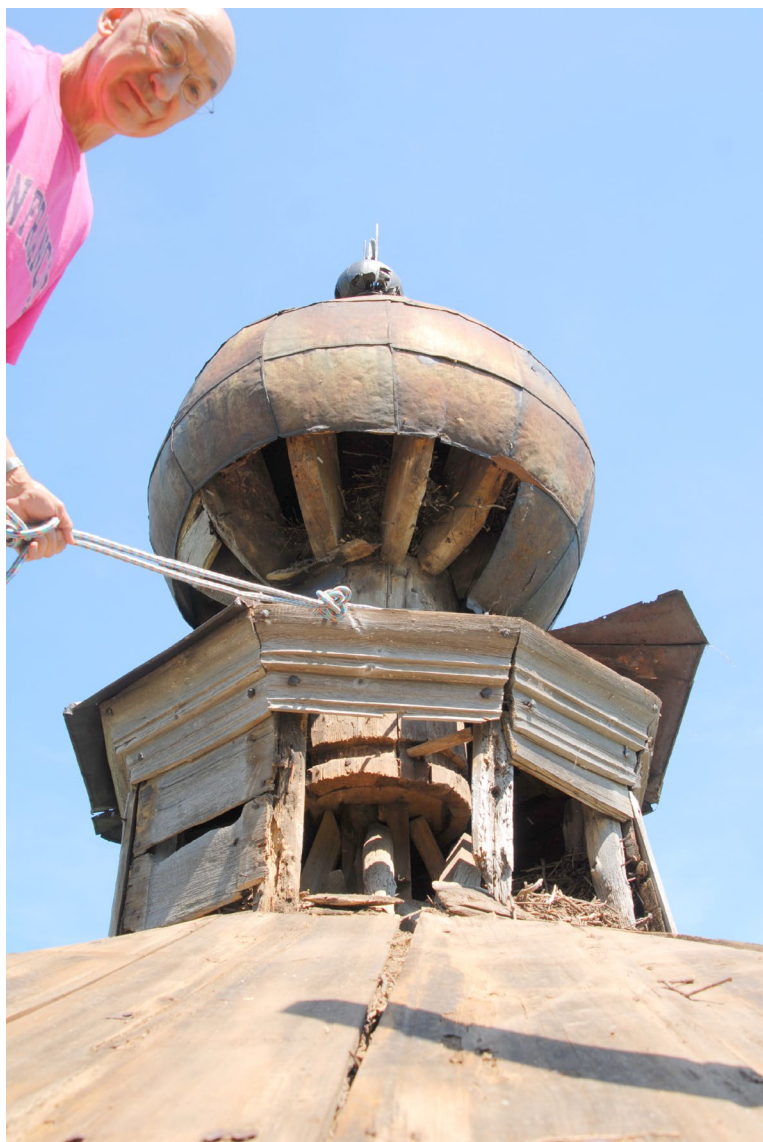
*Вызывает сомнения подлинность нижнего кружала барабана (Илл. 20.), качество его исполнения уступает верхнему кружалу и волокна древесины торцов плах барабана подрублены по сухому материалу. Возможно между двумя конструкциями сопряжения второго восьмерика и главки (XVIII и XIX вв.) была еще одна, следы которой мы фиксируем.*

Илл. 20. Низ барабана.

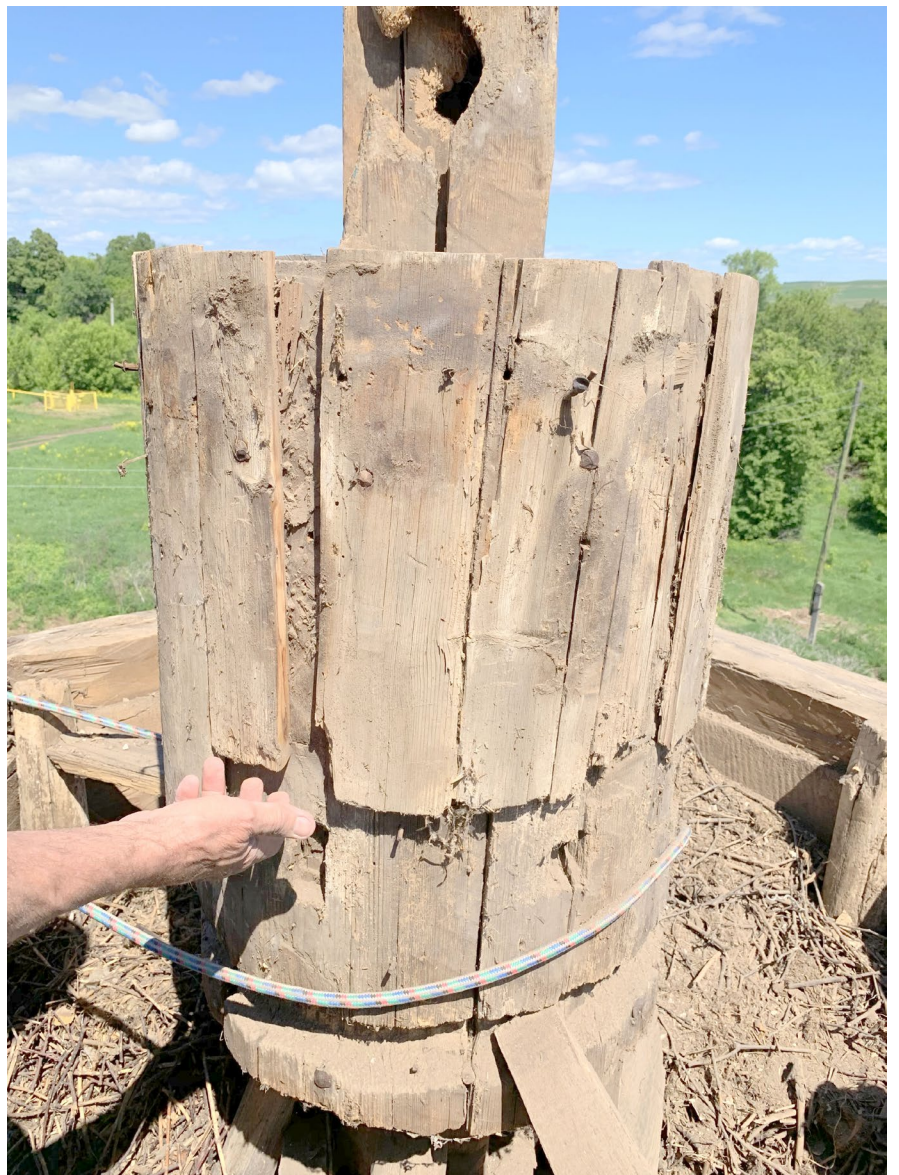
*Конструкция барабана XVIII в. (Илл. 22.) состоит из шести массивных тесин на двух кружалах. В нижней части тесин сохранился подлинный паз под «юбку». Несмотря на то, что тесины дают довольно чистую форму, тесины были сверху покрыты тонкой обрешёткой.*

Илл. 22. Барабан XVIII в.

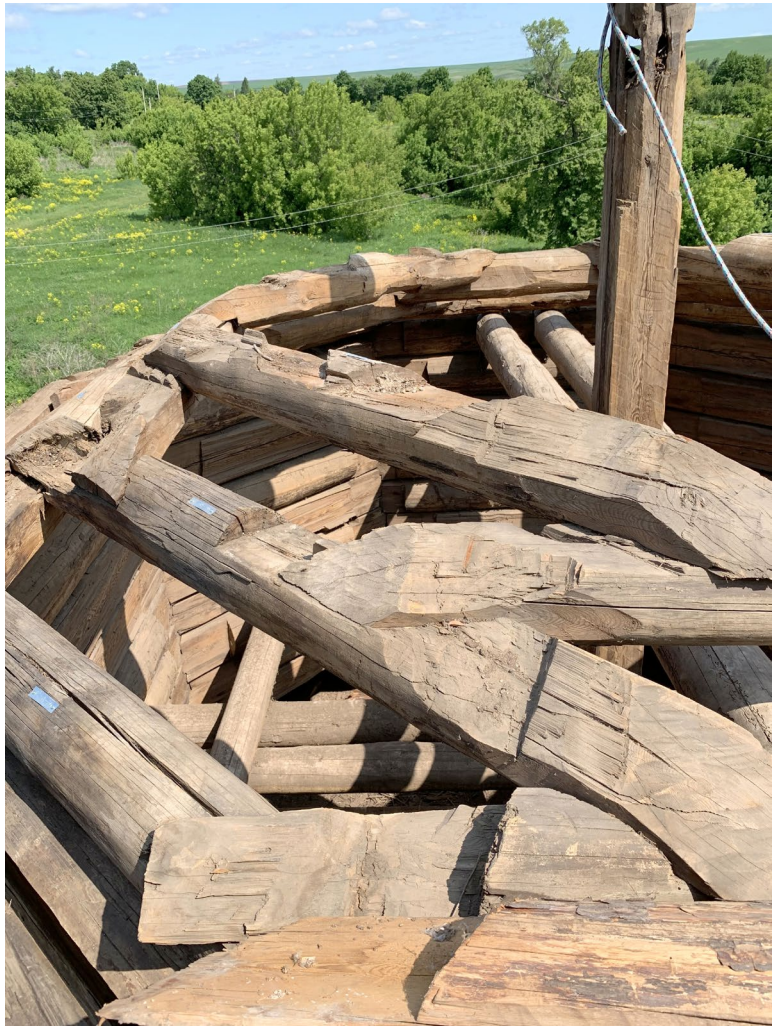
Илл. 32. Вершина подкрестного столба. Характер обработки.

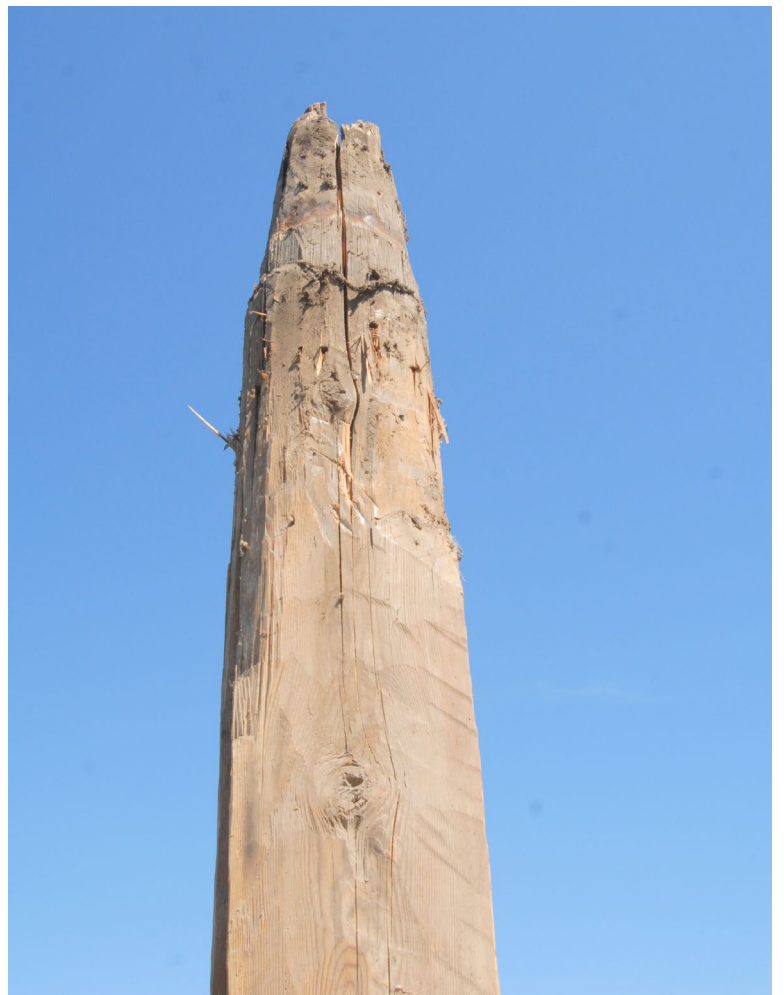
Илл. 33. Подкрестный столб усиленный  
(изначально) досками.  
Стропильная конструкция  
второго восьмерика.

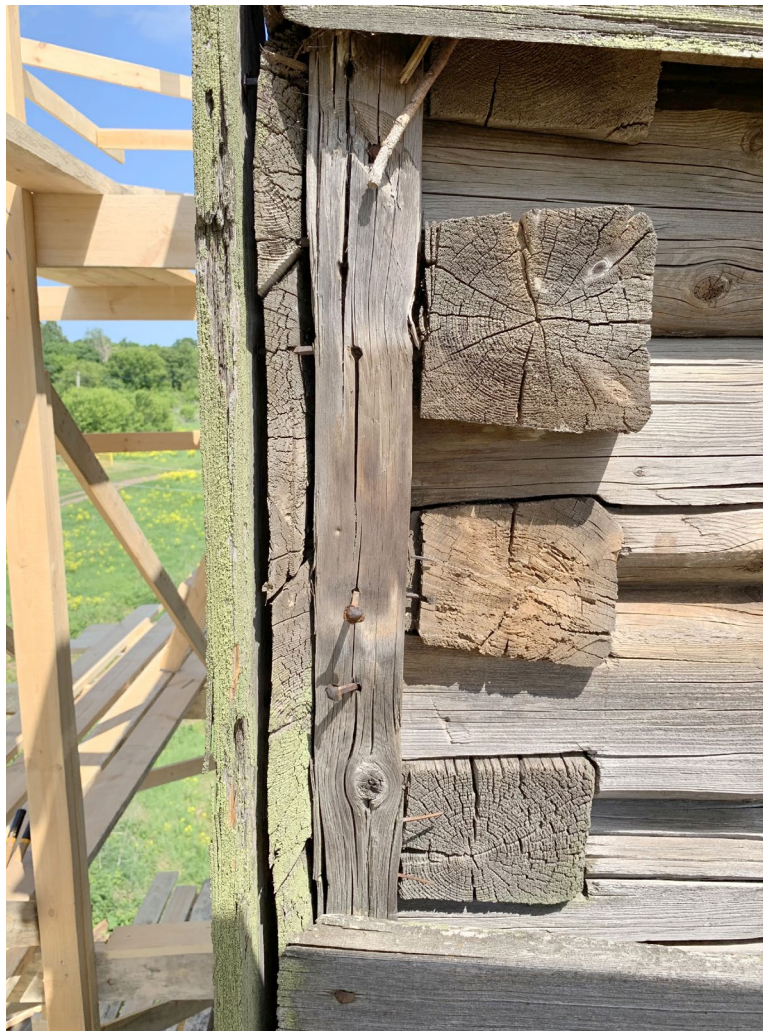
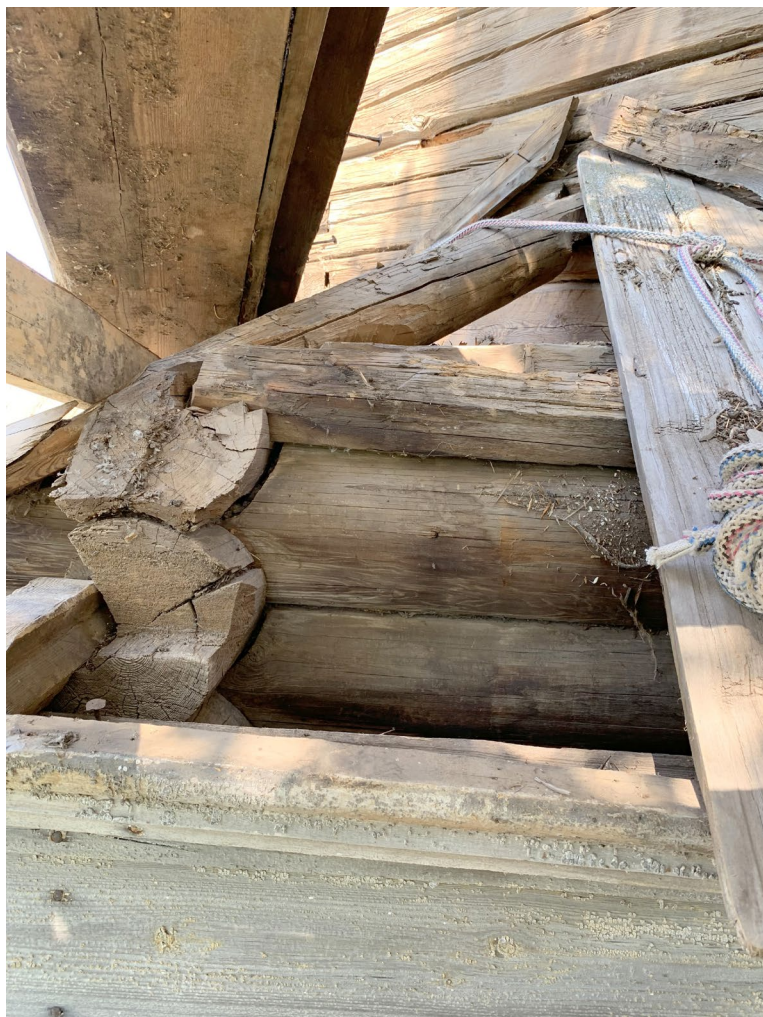
Илл. 38. Конструкция  
кровли зауголков.  
Юго-западный зауголок.

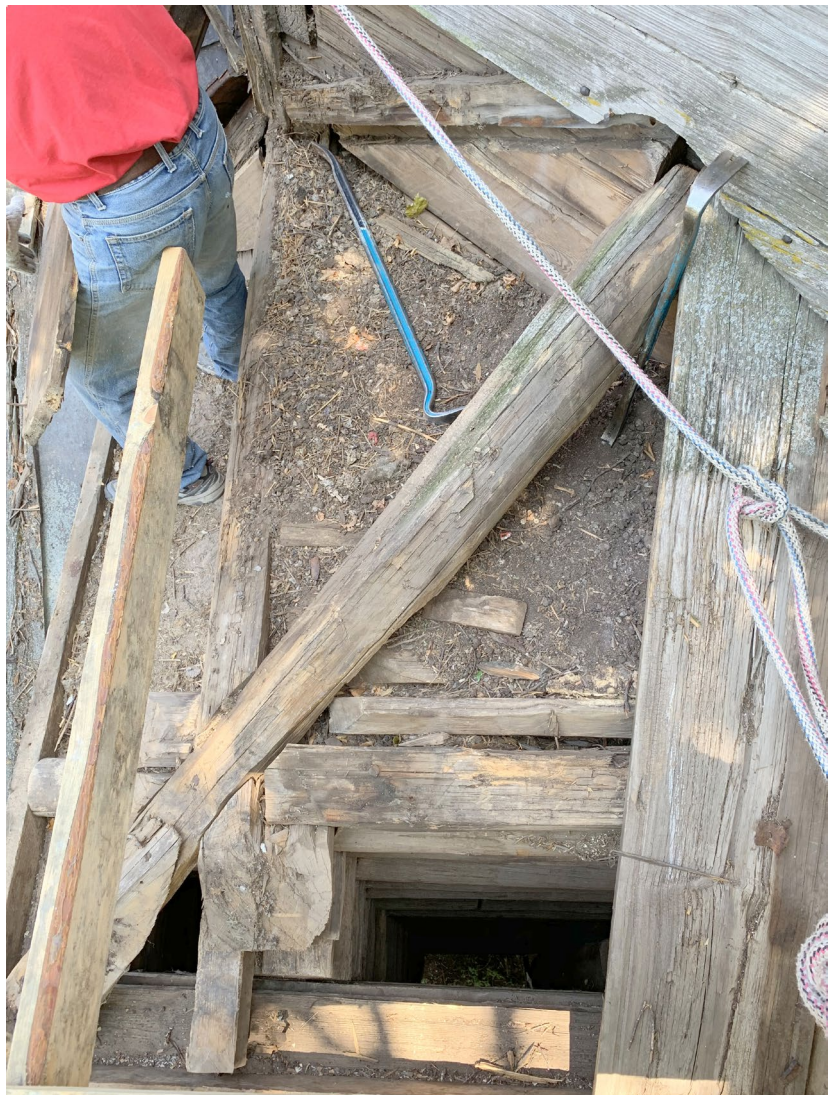
Илл. 40. Стропильная ногой  
юго-западного зауголка.  
Вид сверху.

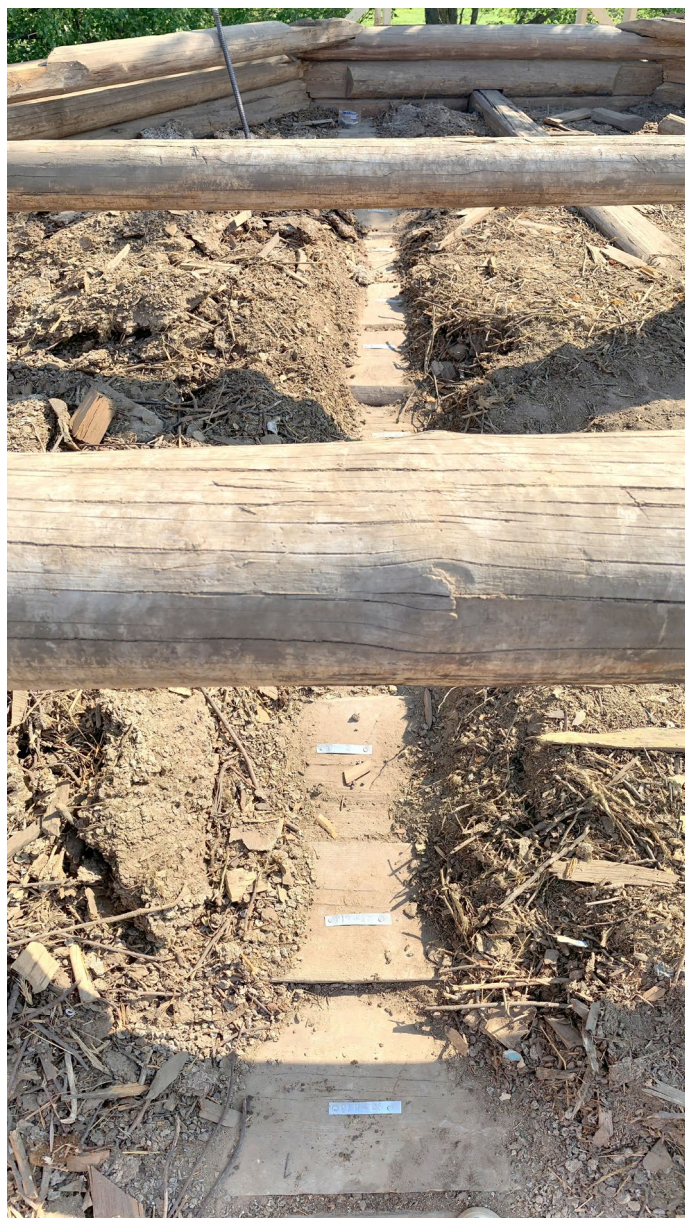
Илл. 44. Стропильная  
конструкция алтаря.  
Вид с юго-запада.

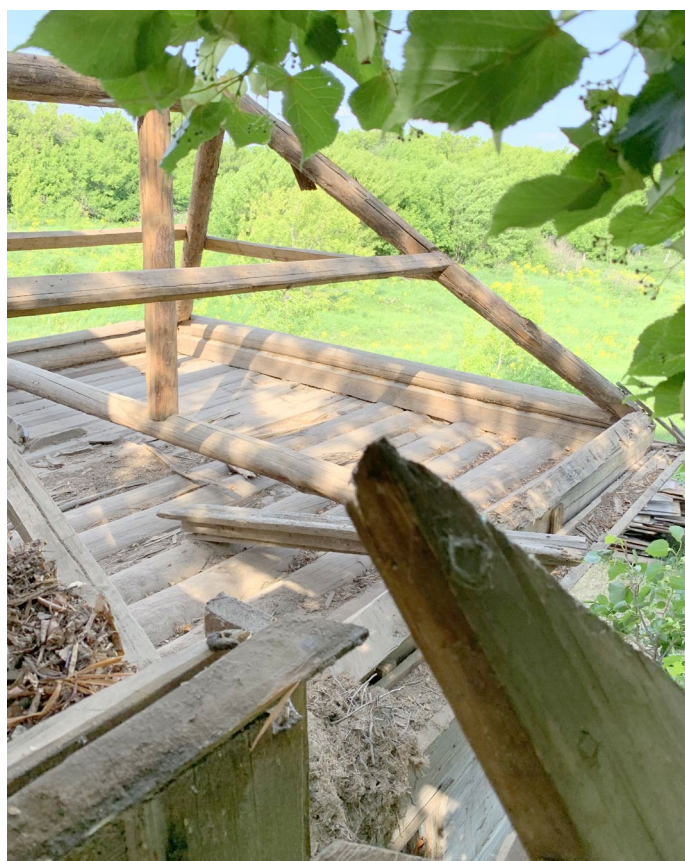
Илл. 45. Паз под тес кровли алтаря в восточной стене кафоликона, захватывающий выпуски южной стены.

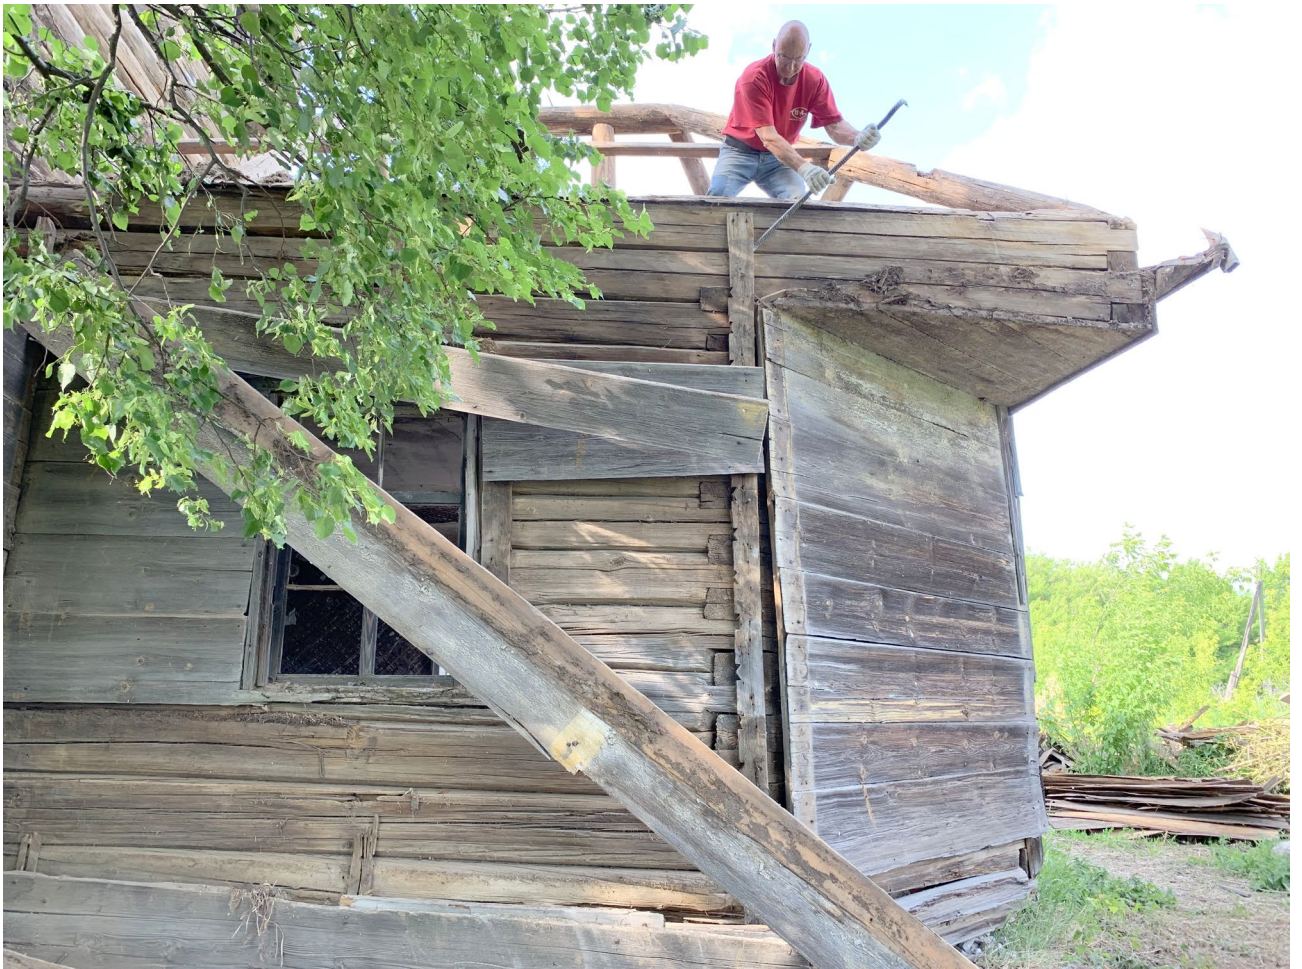
Илл. 47. Снятие обшивки алтаря.  
Маяк с декором XVIII в.

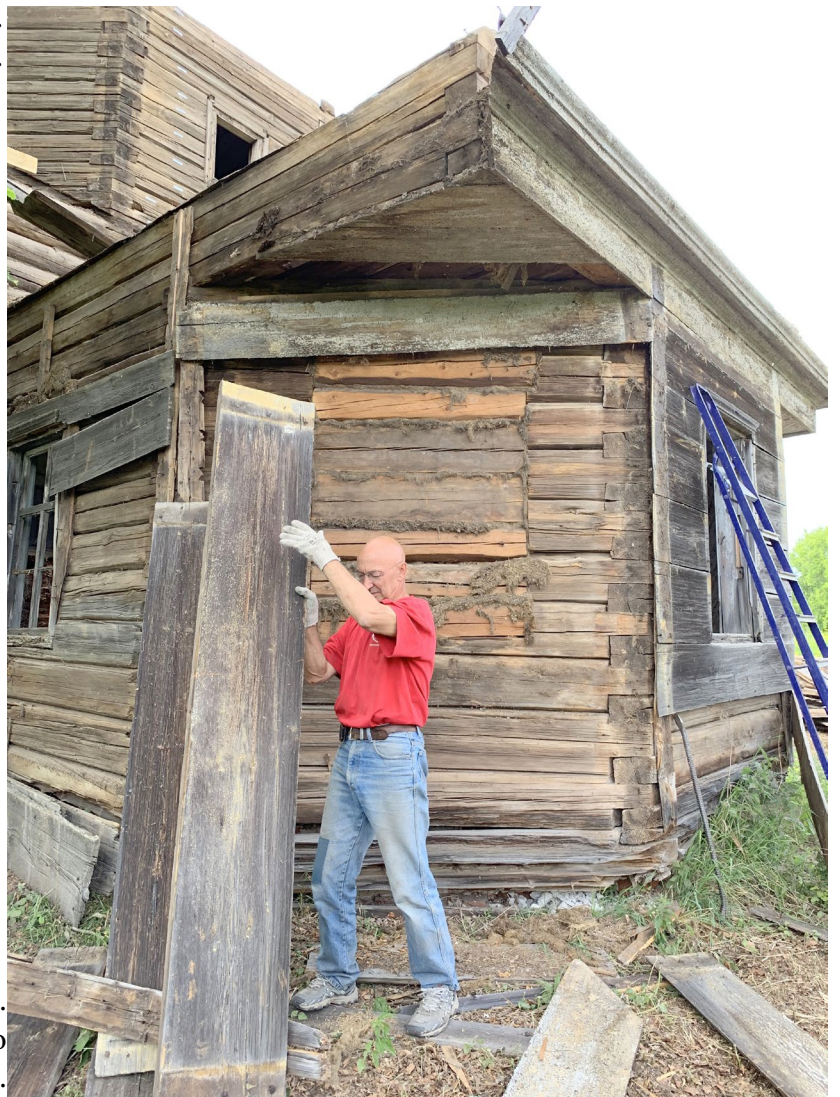
Илл. 48. Снятие обшивки алтаря.  
Раскрытие заложеного оконного  
проёма.

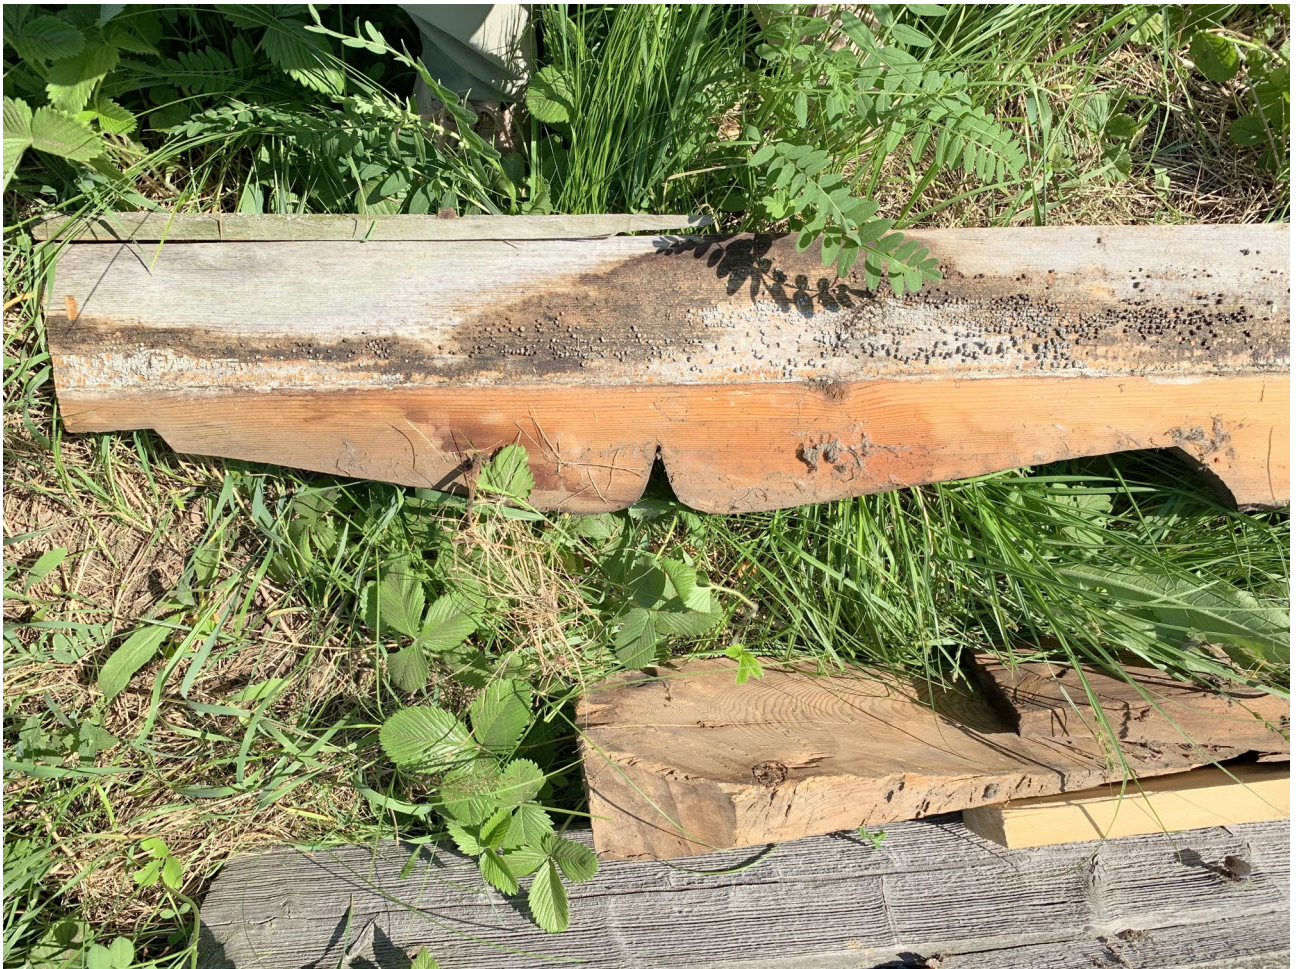
Илл. 53. Доска подпушки алтаря, возможно причелина XVIII в.

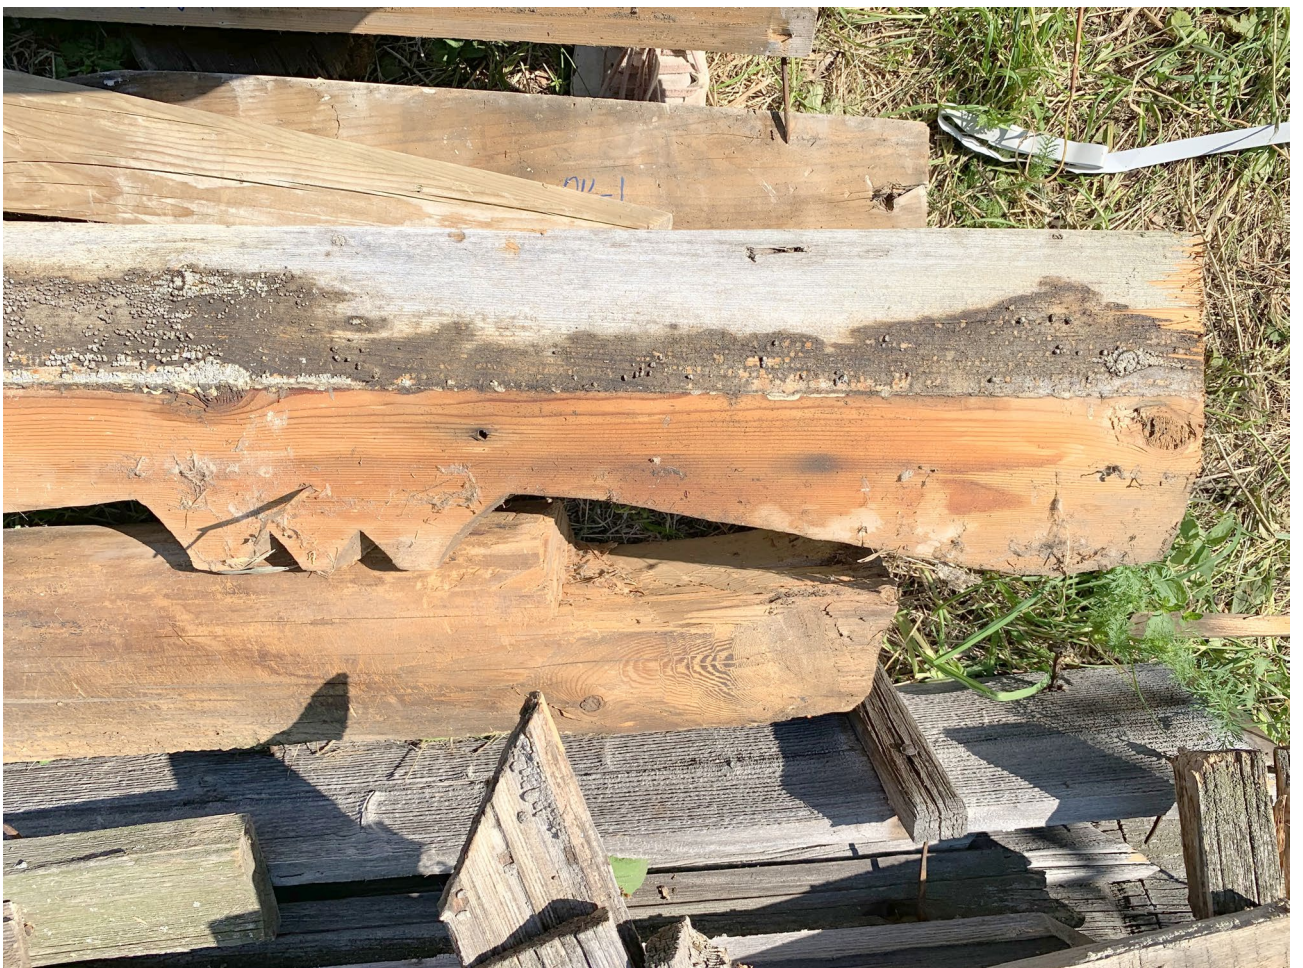
Илл. 54. Доска подпушки алтаря, возможно причелина XVIII в.

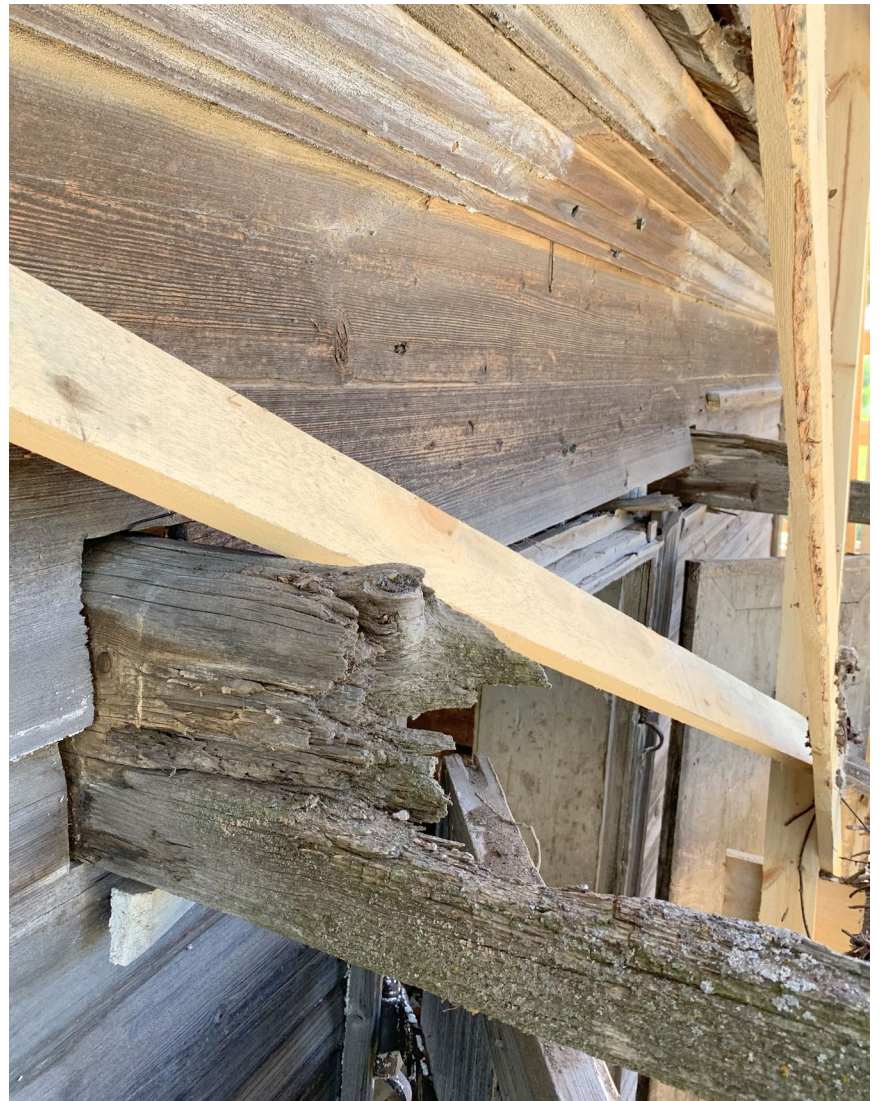
Илл. 58. Выпуски кровли крыльца.

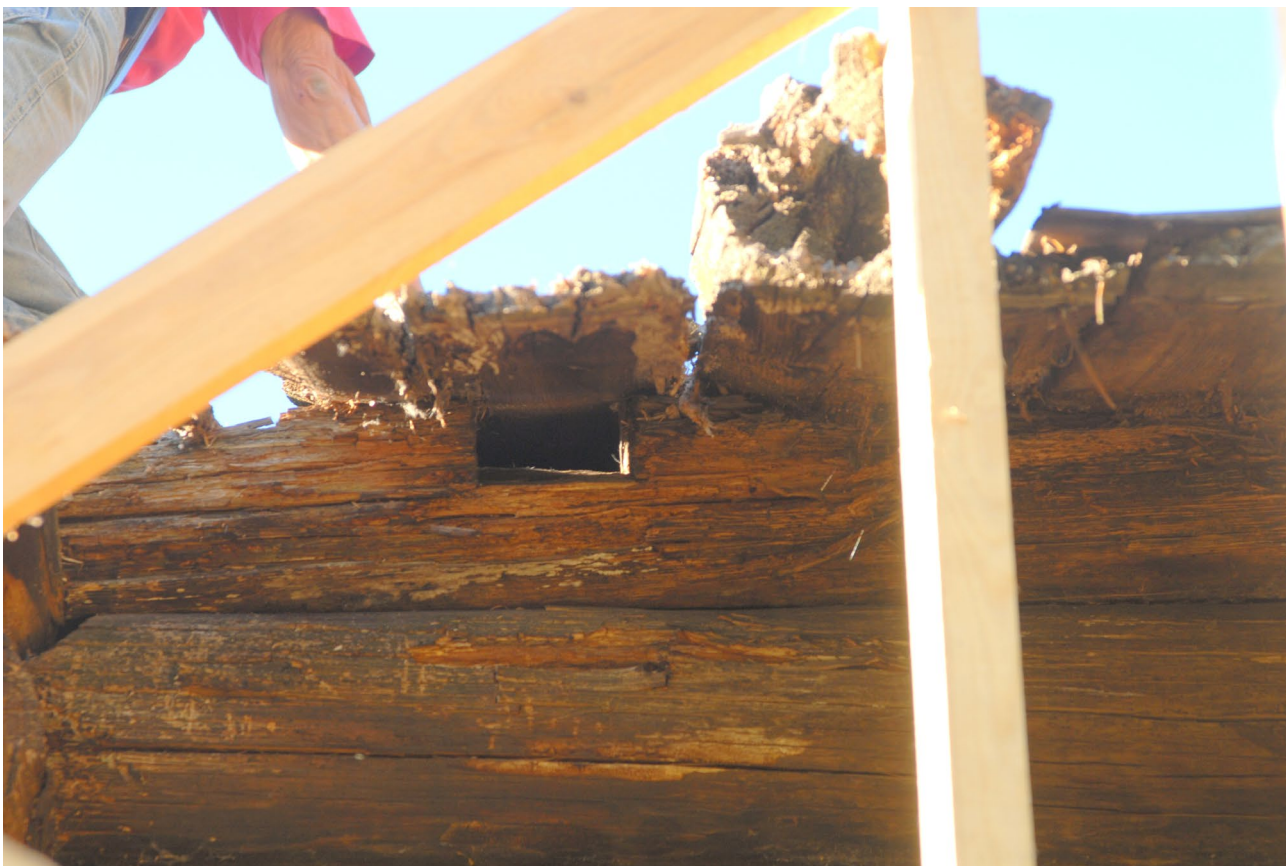
Илл. 61. Следы куриц кровли XVIII в.

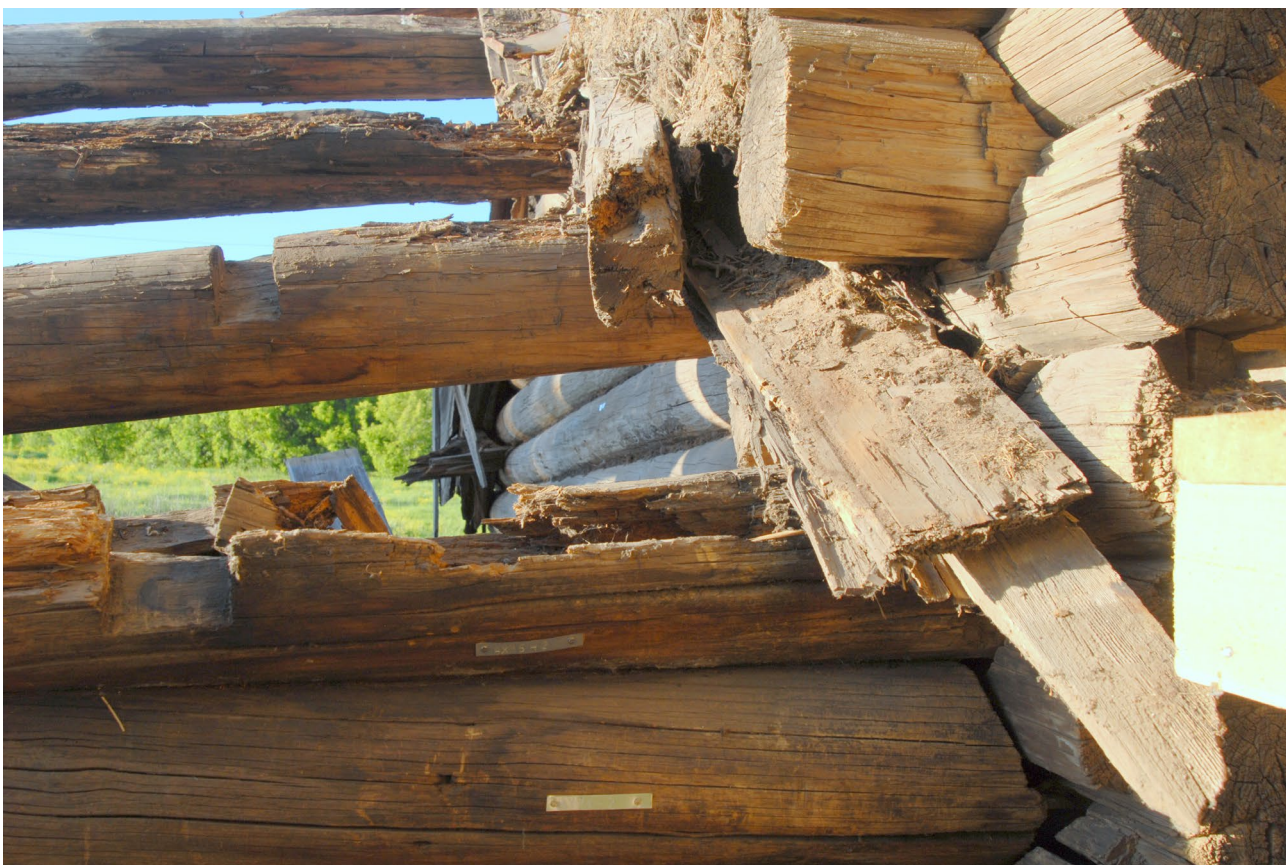
Илл. 62. Следы куриц кровли XVIII в.
