## **Научно-реставрационный отчёт.**

**«Церковь Михаило-Архангельская, 1757 г., 1856 г., 1912 г.»  
(памятник регионального значения)**

(Адрес: Республика Татарстан, Камско-Устьинский район, д. Архангельские Кляри)

**Раздел: Промежуточный отчёт о проведении комплекса  
противоаварийных работ  
(разрешение на производство работ по сохранению объекта культурного  
наследия (памятника истории и культуры)  
№02/05-19 от «30» мая 2019г.).**

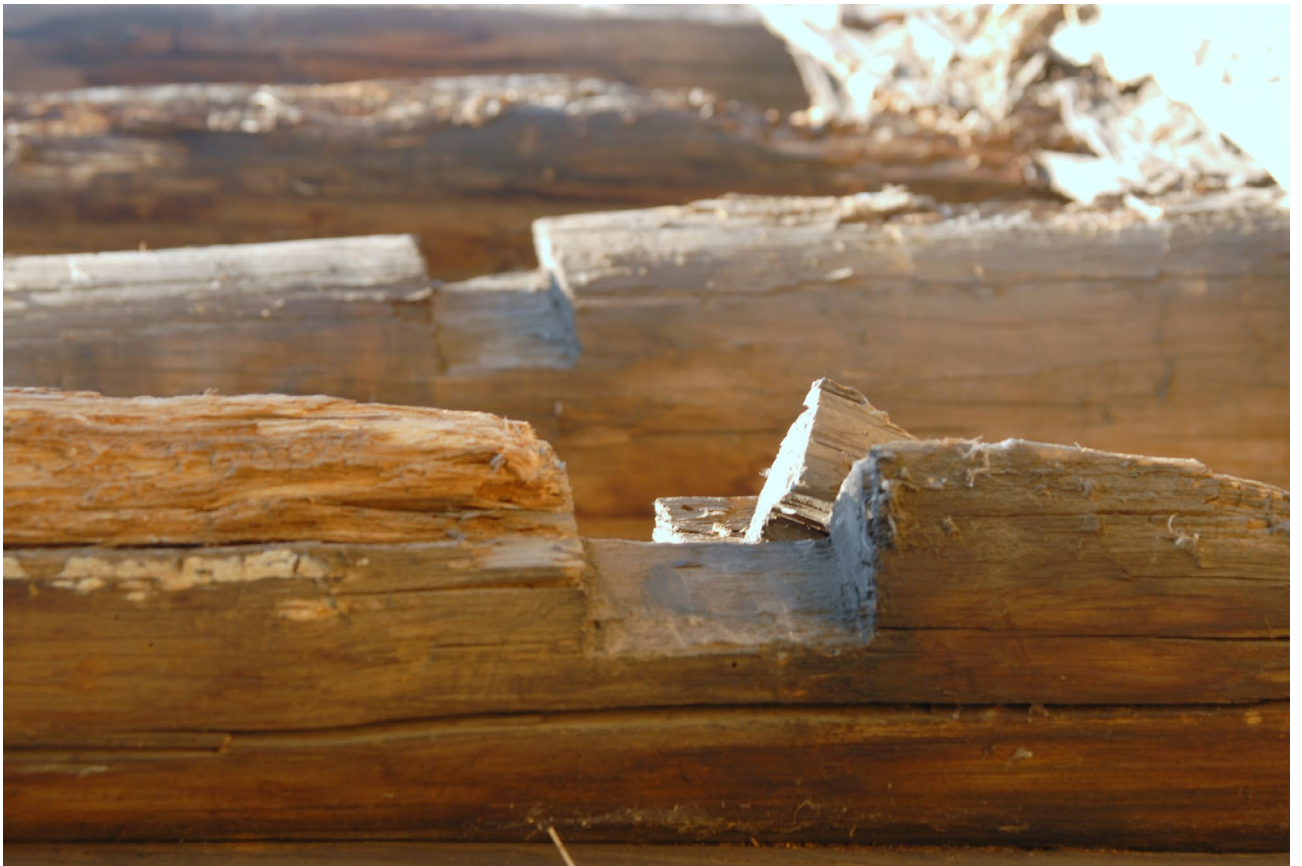
Илл. 63. Следы куриц кровли XVIII в.

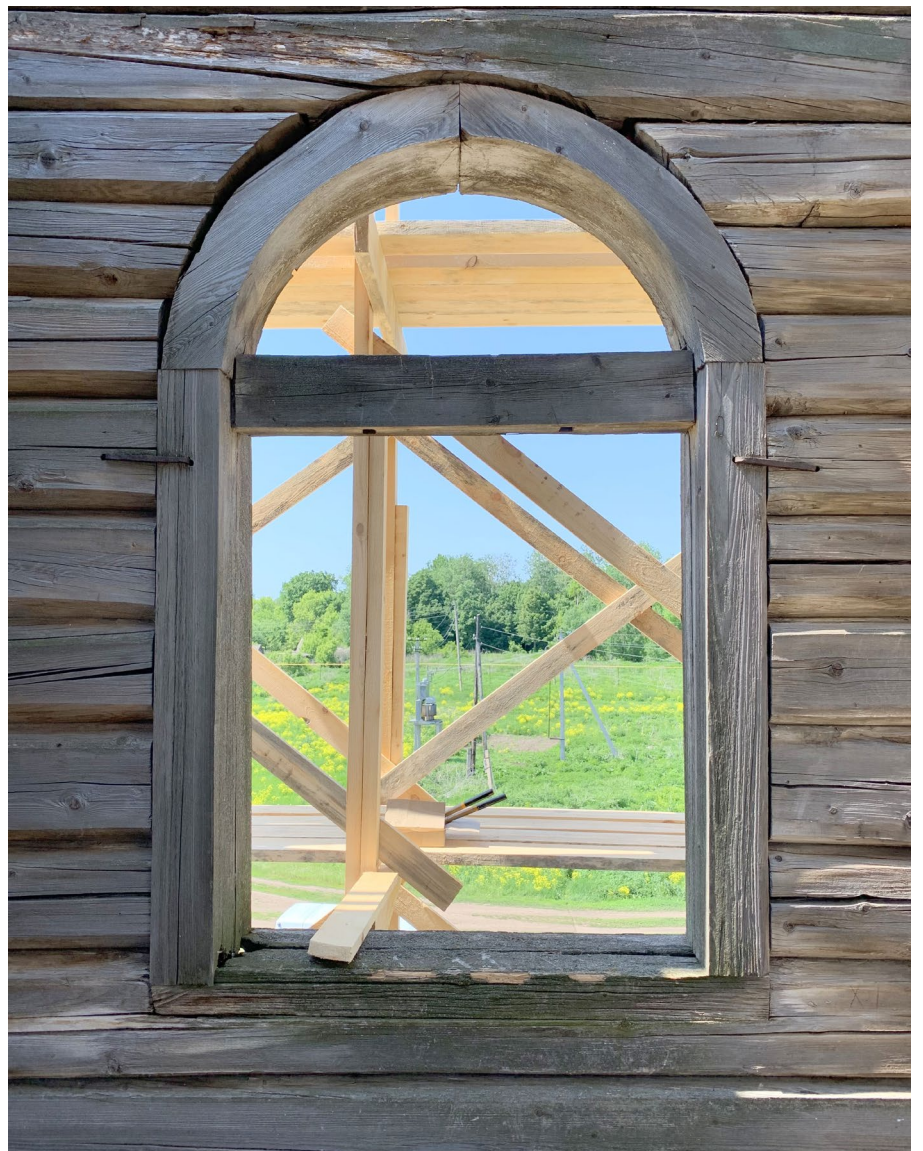
Илл. 64. Конструкция оконной колоды яруса звона.

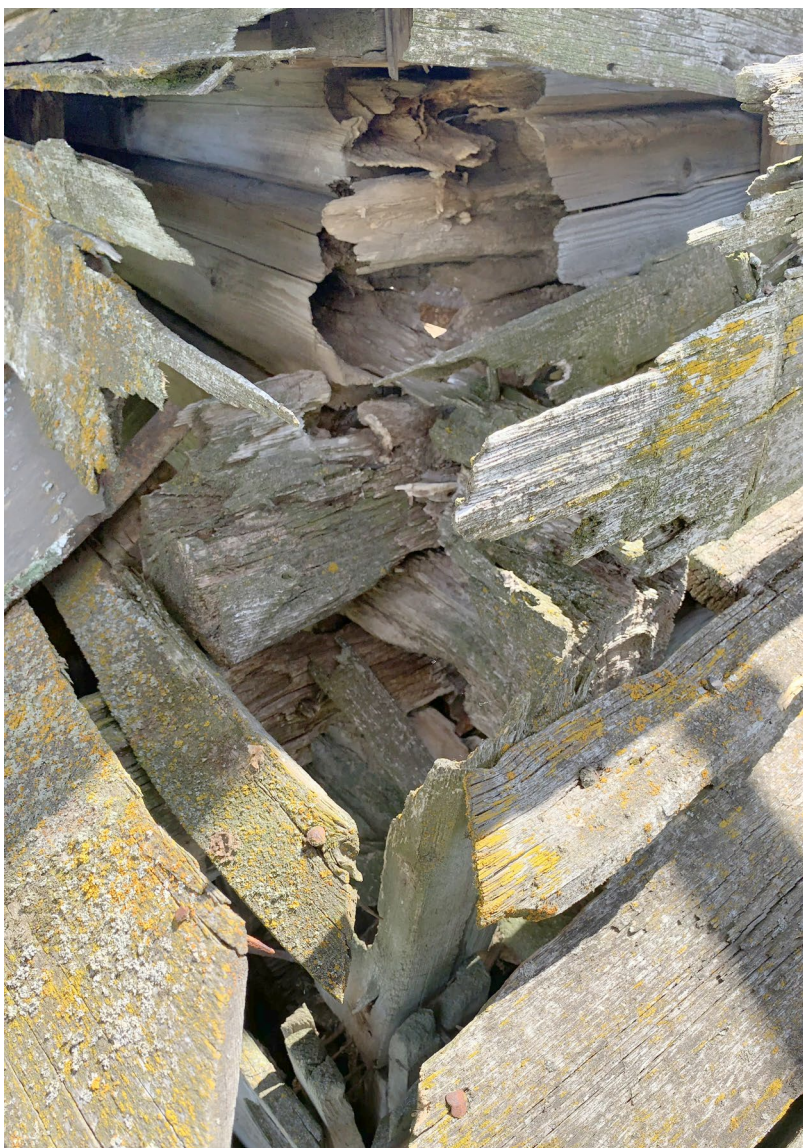
Илл. 65. Состояние углов сруба колокольни. Уширение сруба под ярусом звона.

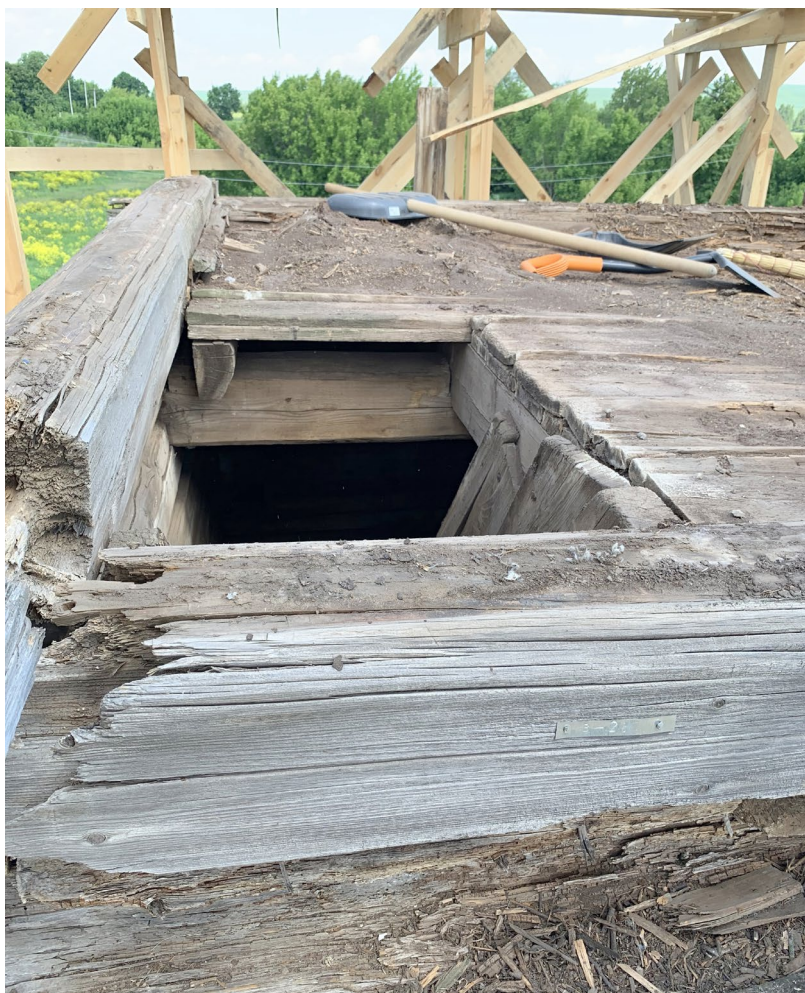
Илл. 74. Конструкция пола яруса  
звона колокольни.  
Желоб водосброса  
установленный под углом  
к срубу для защиты  
юго-восточного угла.

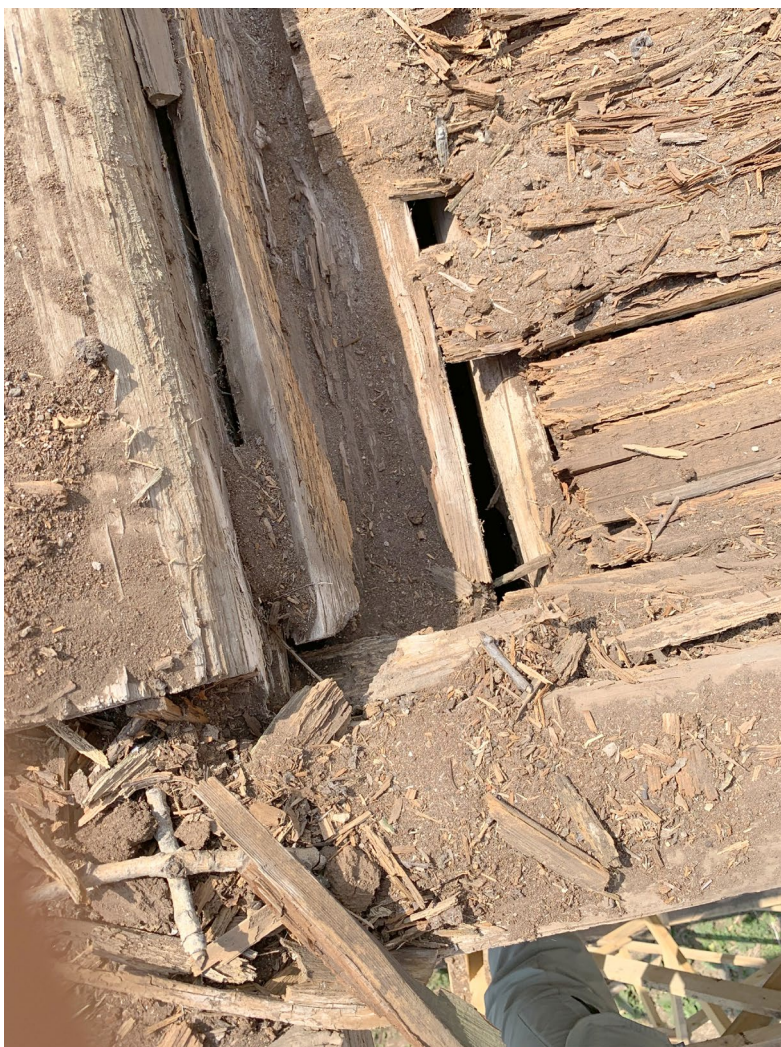
Илл. 78. Конструкция пола яруса  
звона колокольни.  
Балки пола яруса звона.

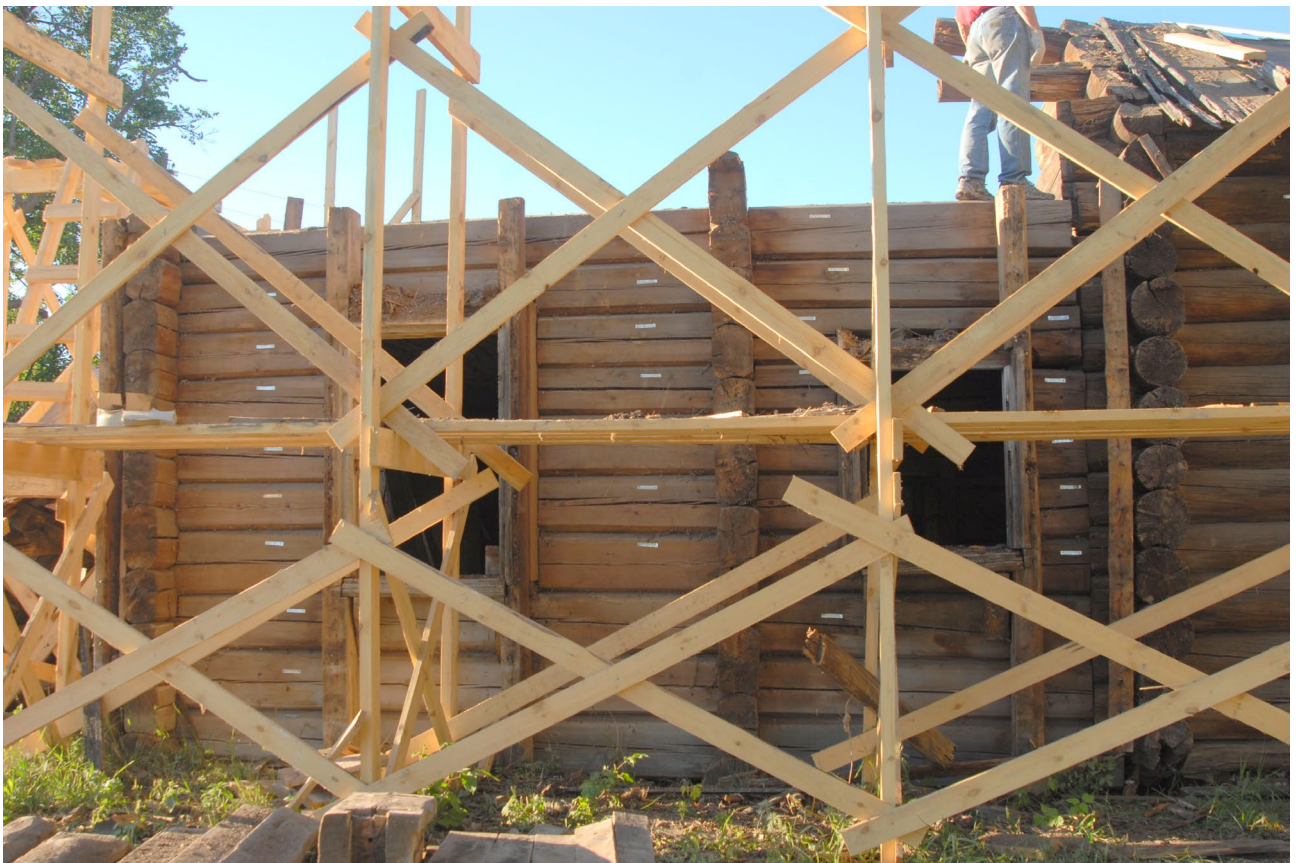
Илл. 82. Маркировка южного фасада притвора.

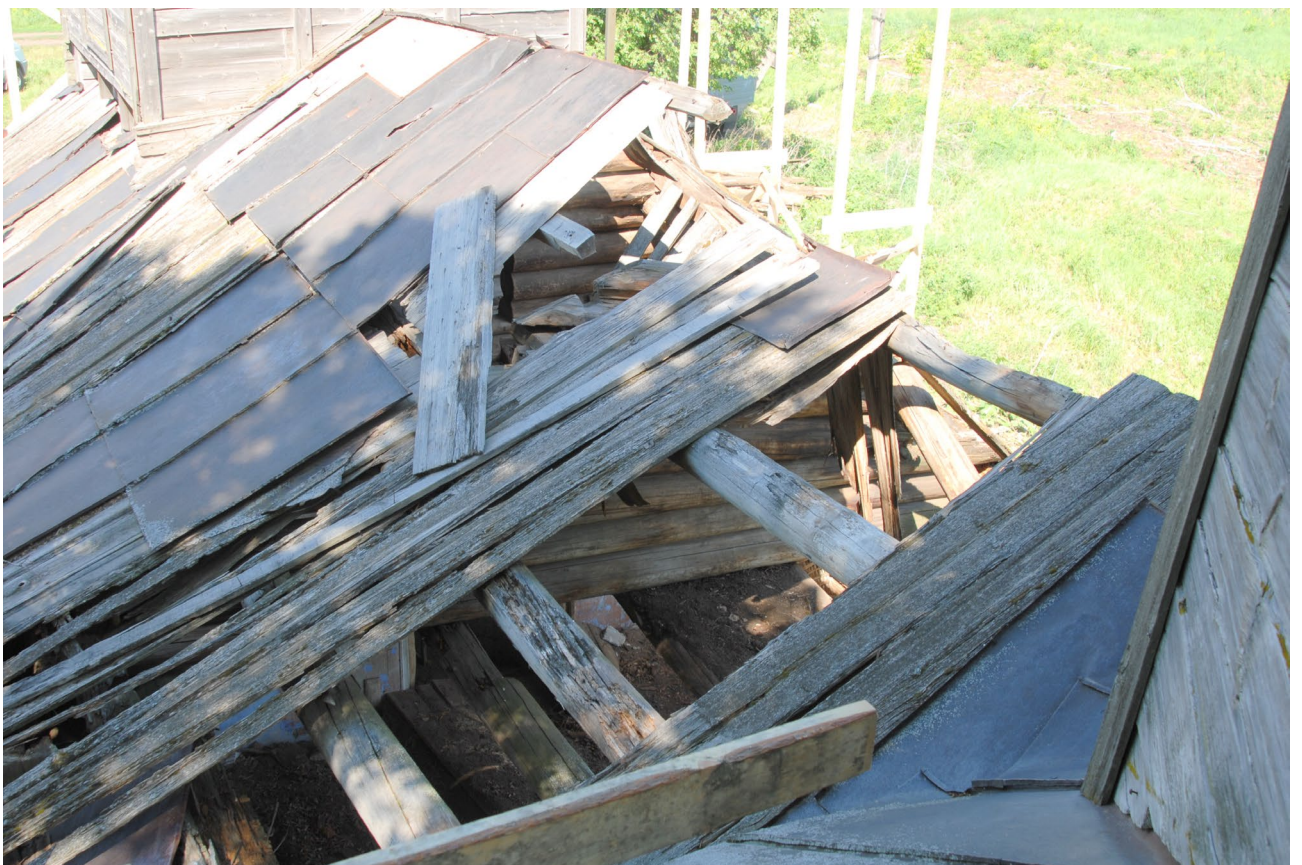
Илл. 84. Конструкция самцово-слезной кровли трапезной.

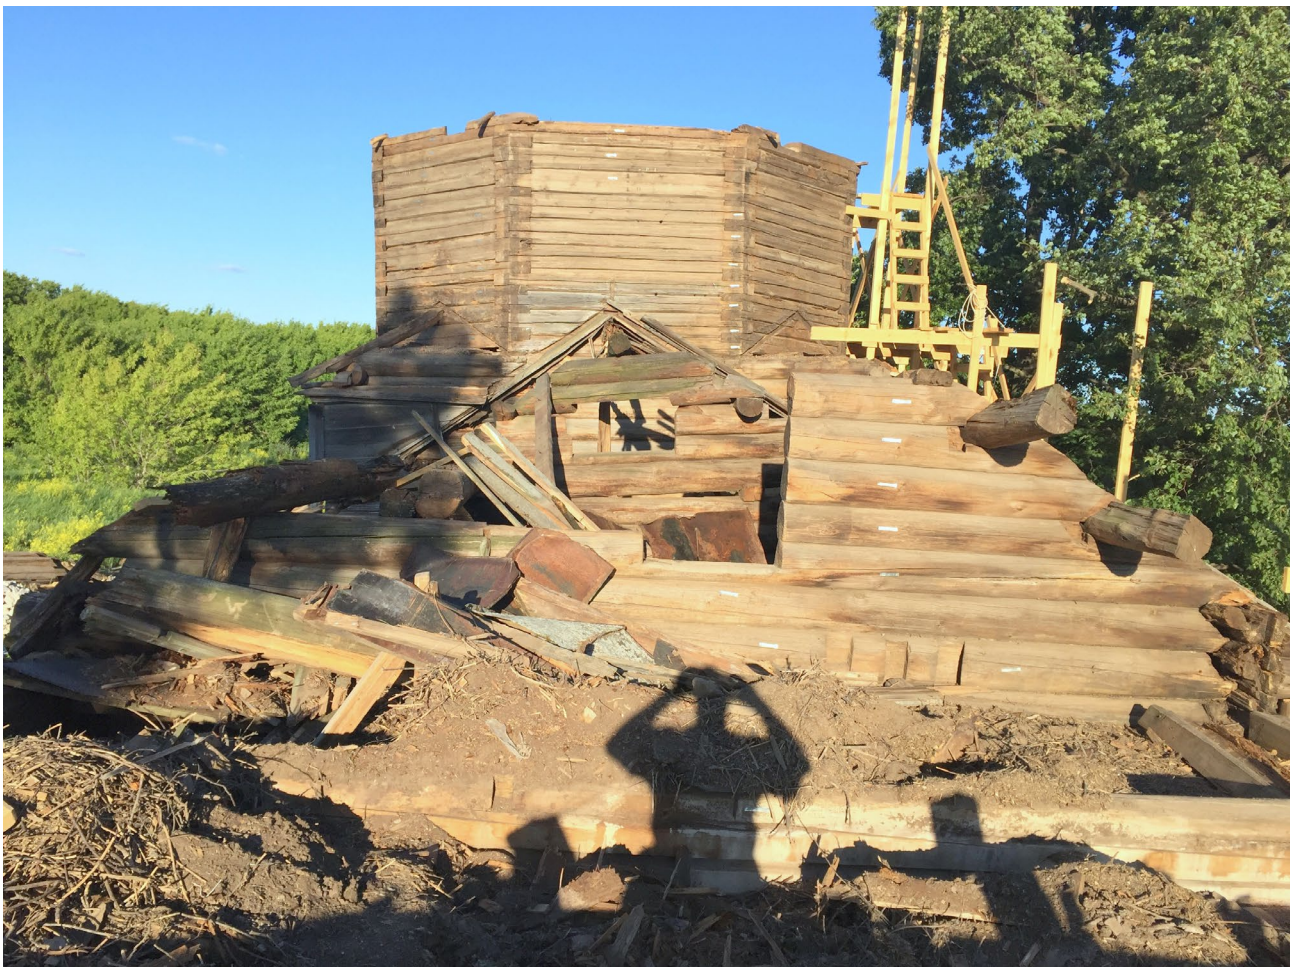
Илл. 86. Маркировка срубов фронтонов трапезной.

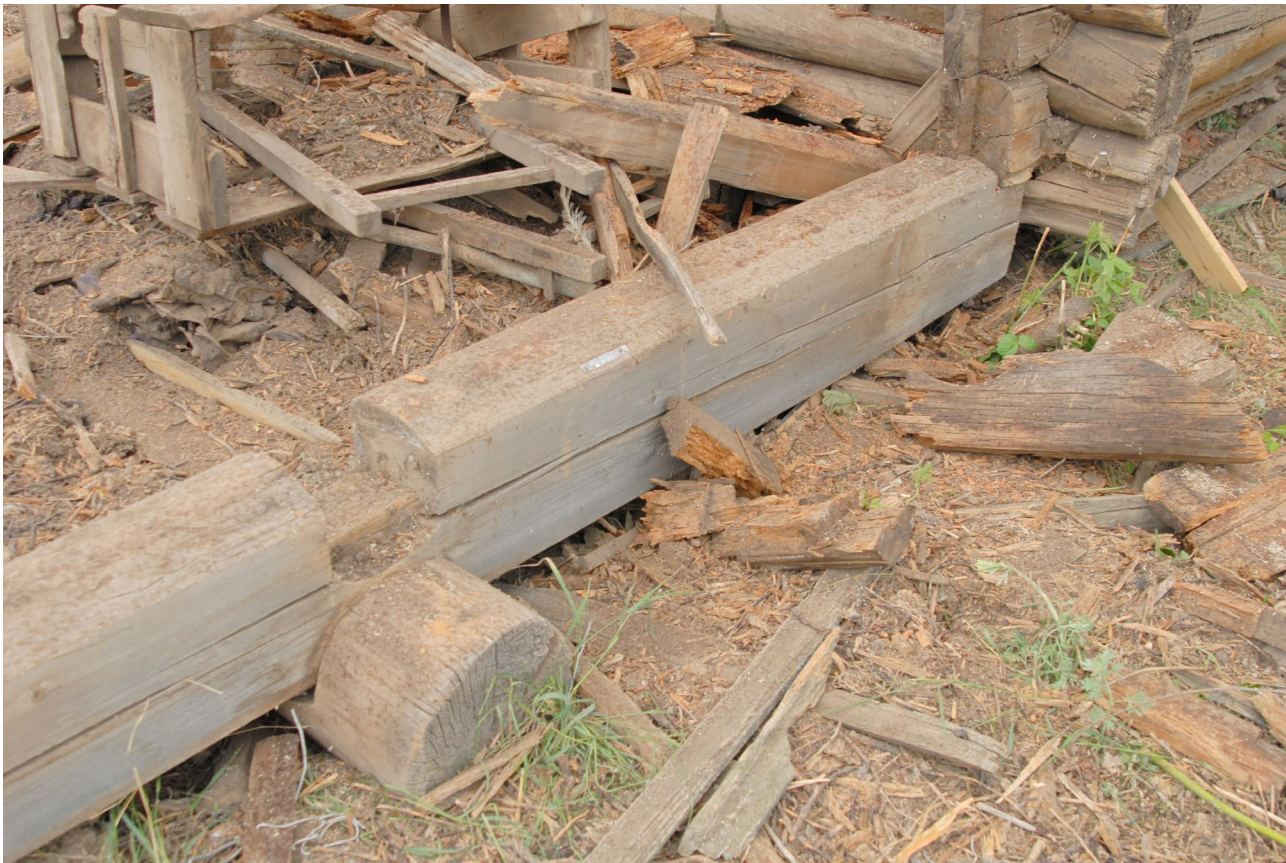
Илл. 87. Окладной венец колокольни XIX в.

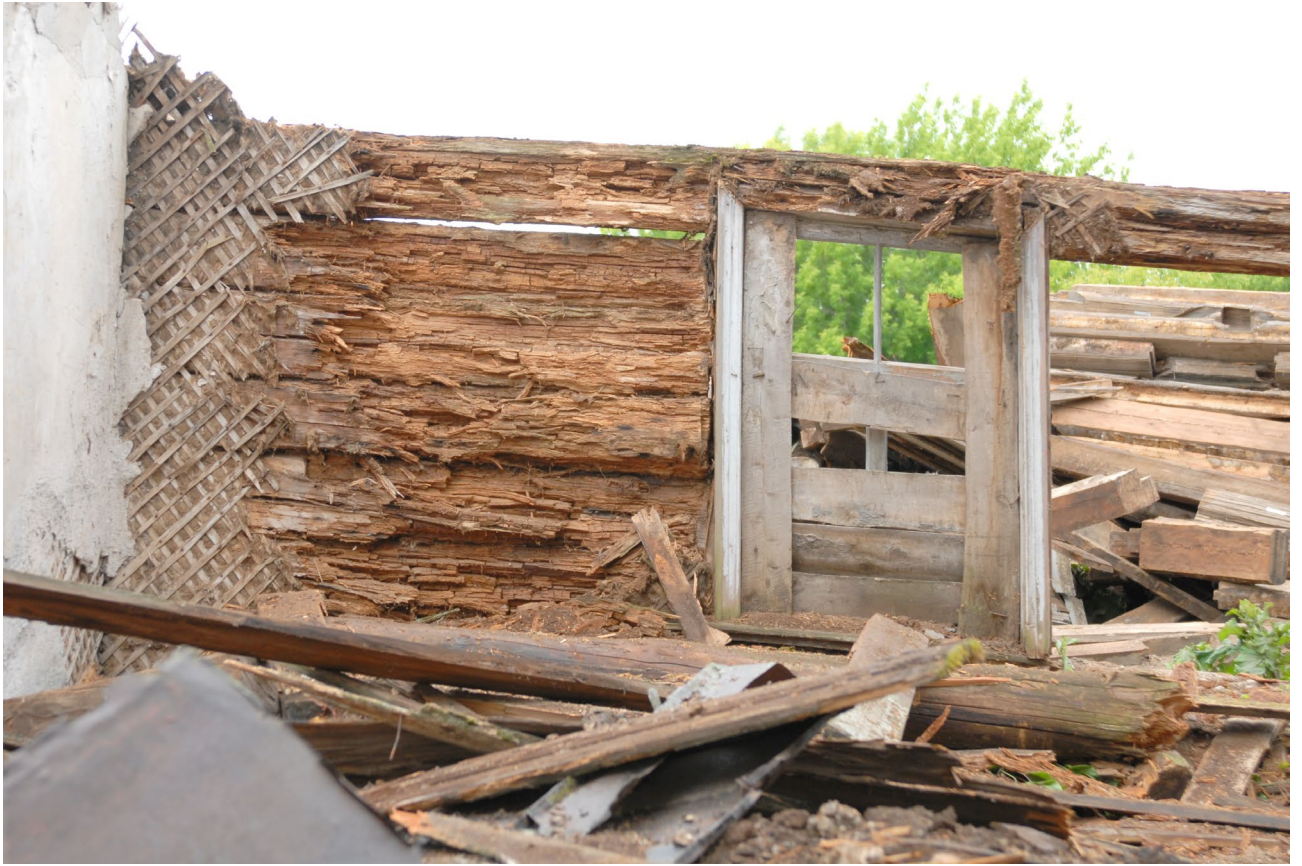
Илл. 91. Состояние сруба северной стены трапезной.

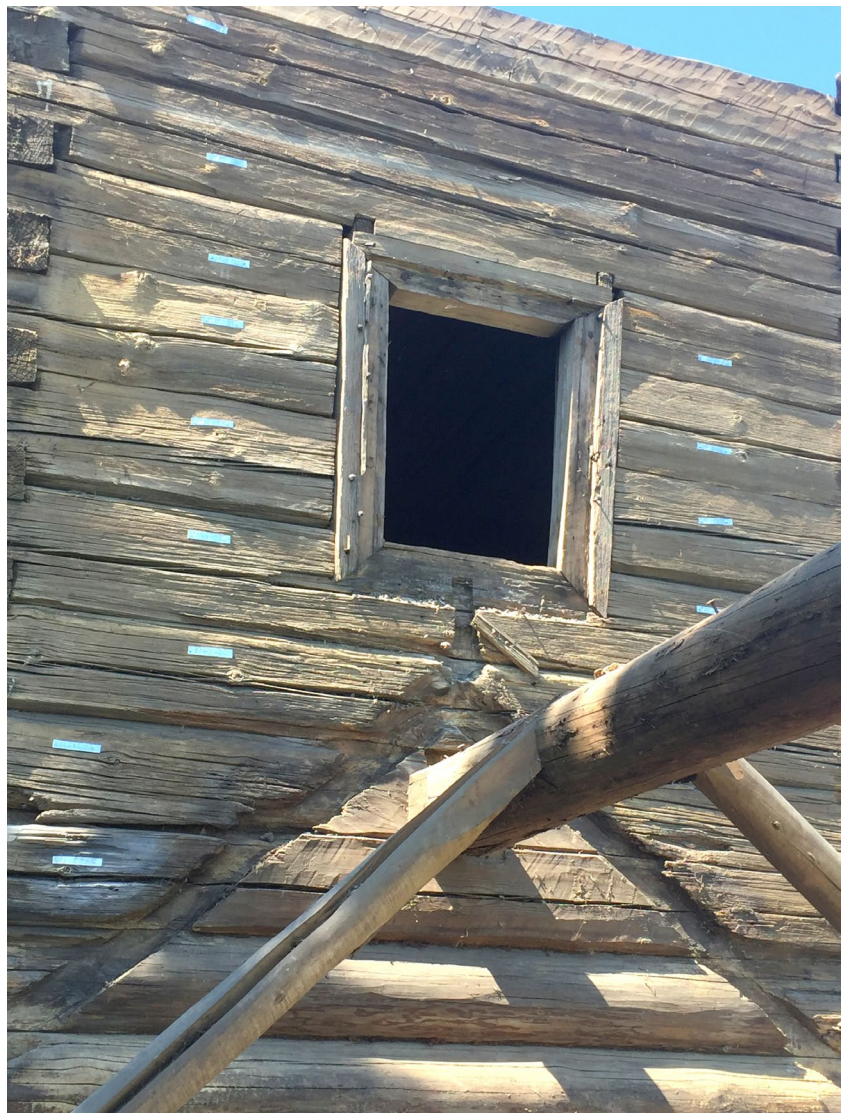
Илл. 96. Раскрытие слюдяного  
окна на восточной стене  
первого восьмерика.

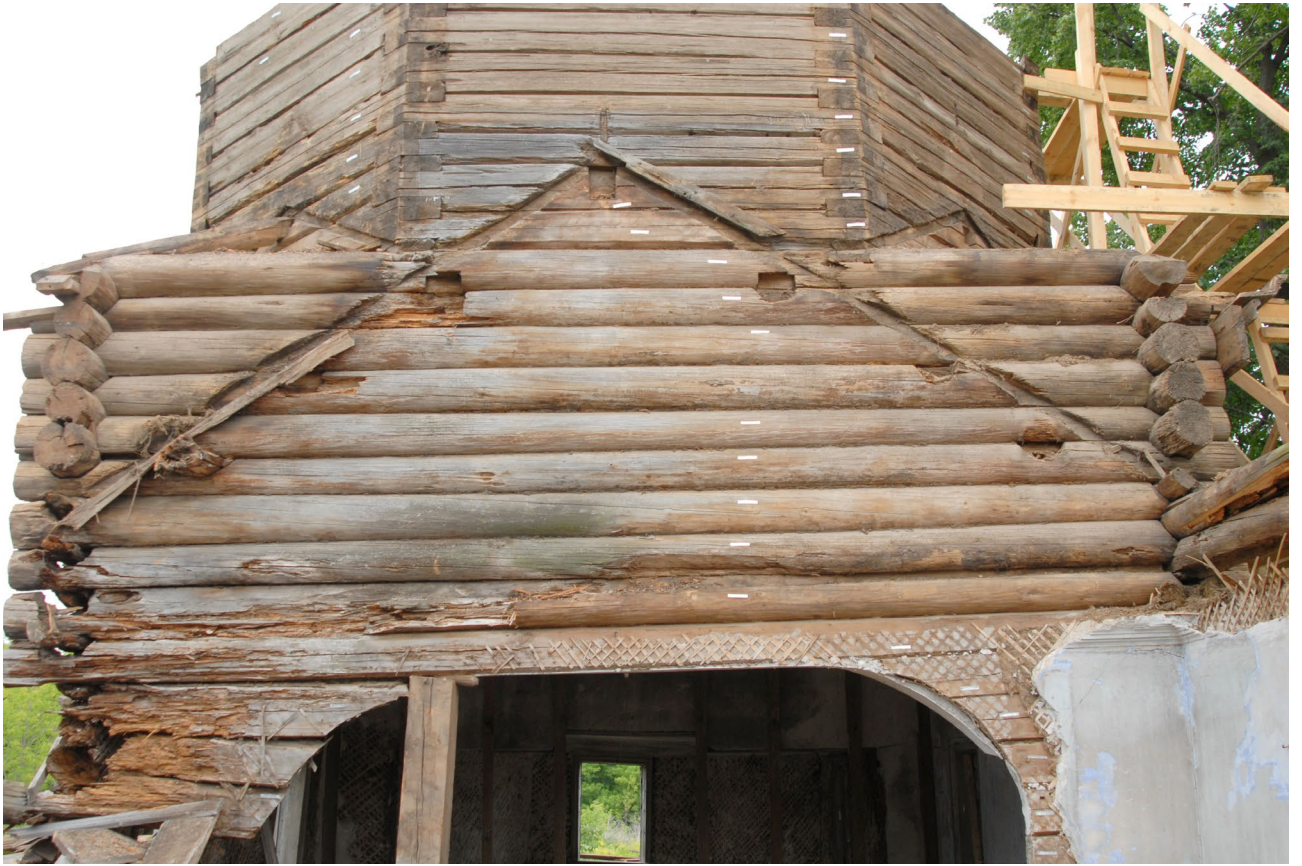
Илл. 107. Гнёзда под слези, штробы под тѣс, след от гребня (конструкций XVIII в.) на западной стене кафоликона и первого восьмерика.

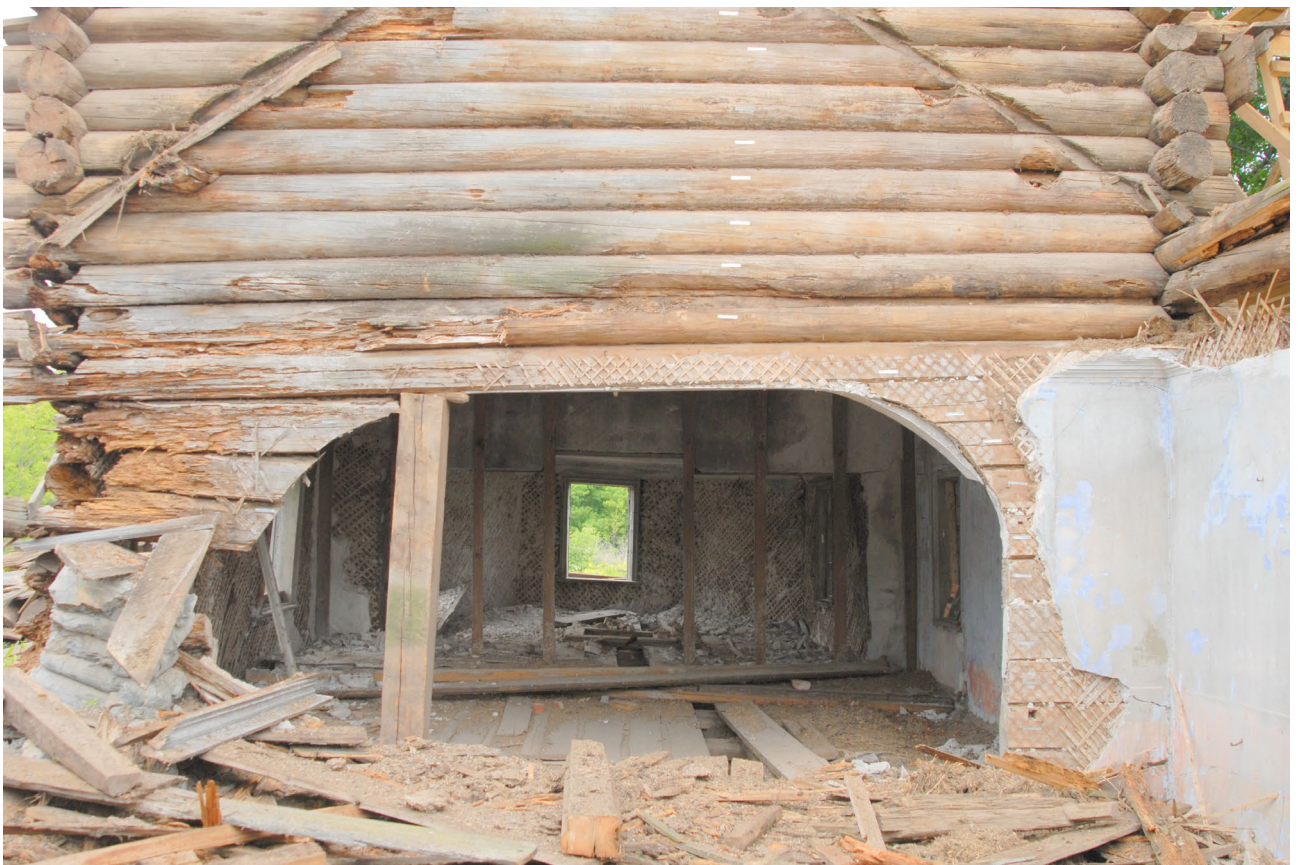
Илл. 108. Растѣсанный в XIX в. проѣм между кафоликоном и трапезной.

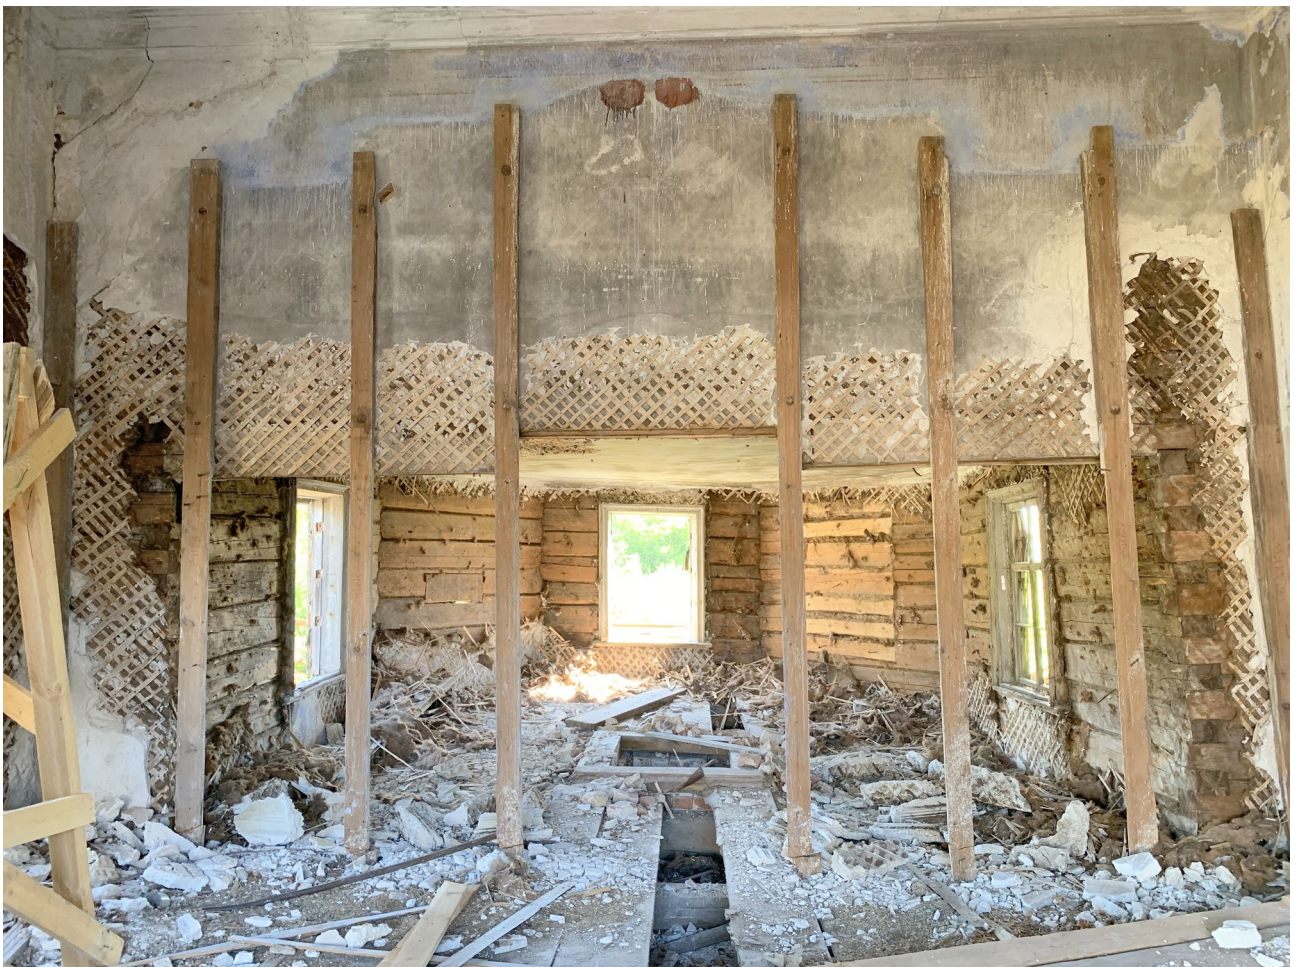
Илл. 114. Снятие войлока и дранки в объёме алтаря. раскрытие волокового окна в интерьере.

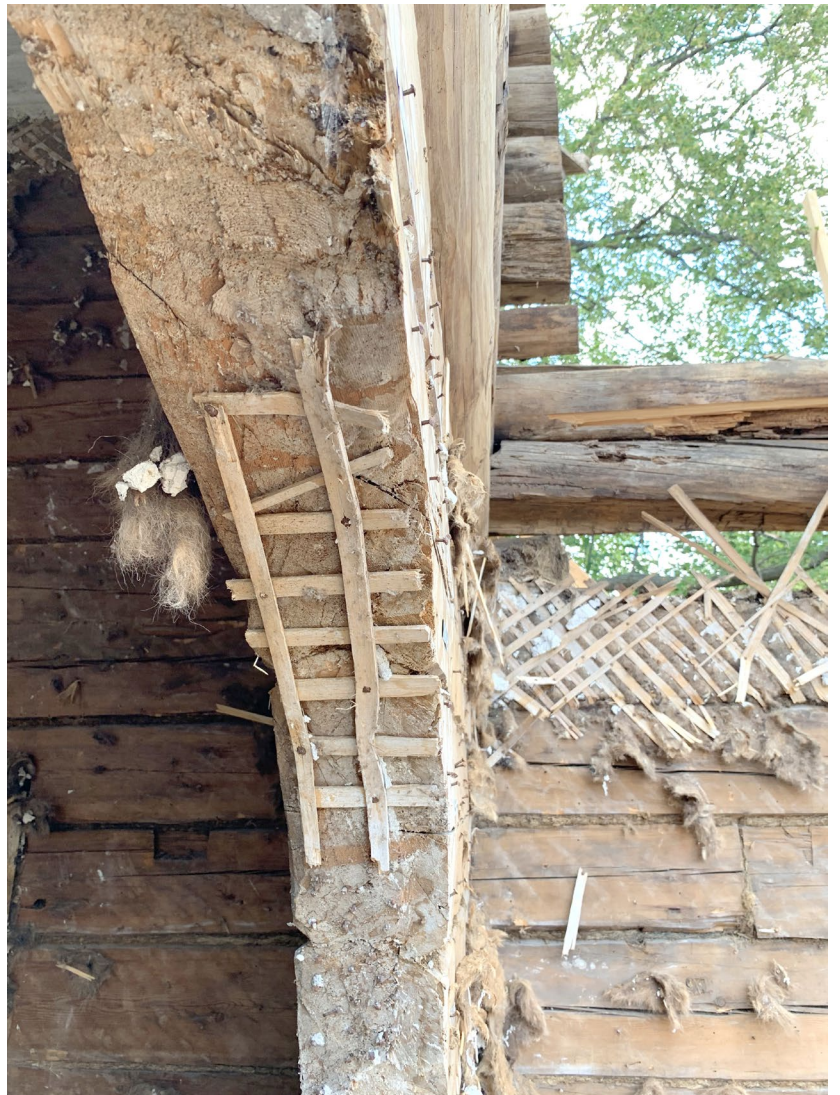
Илл. 122. Характер набивки  
дранки на ребре проёма  
между кафоликоном  
и трапезной.

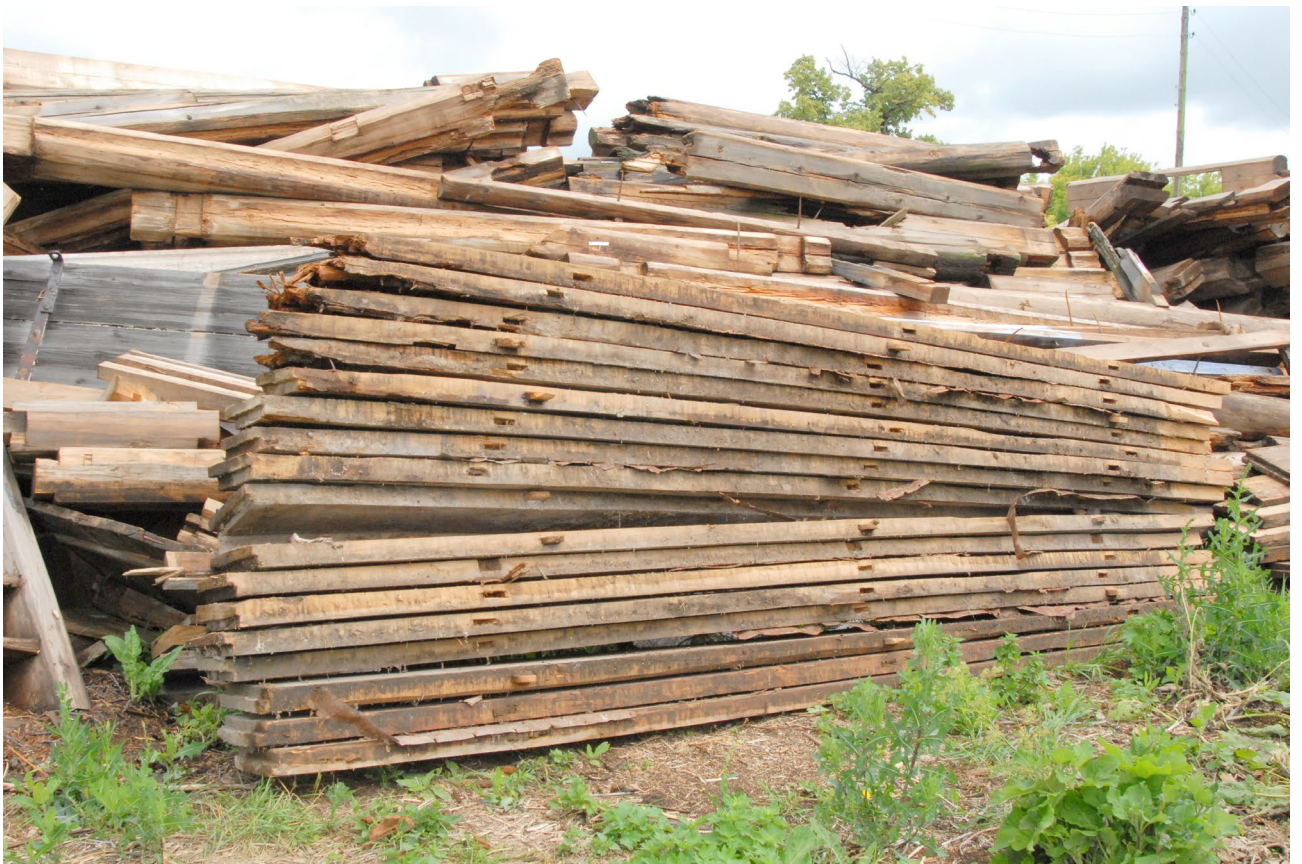
Илл. 139. Следы конструкции кровли алтаря XVIII в. - гнездо коньковой слепи, штроба под тес и след от гребня (осталась набивка для фиксации гребня в вертикальном положении).

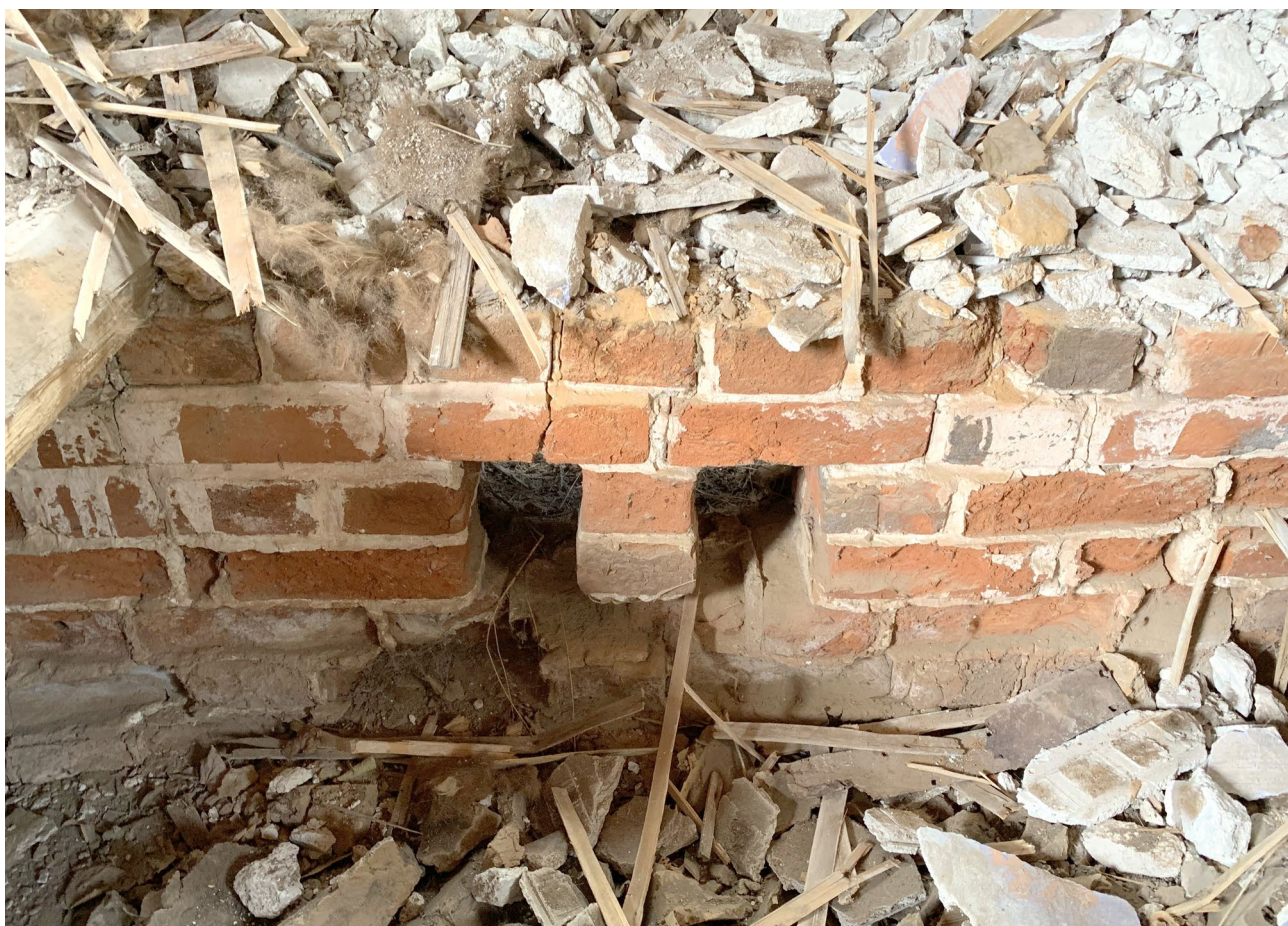
Илл. 154.  
Продух кирпичного цоколя  
на известковом растворе.

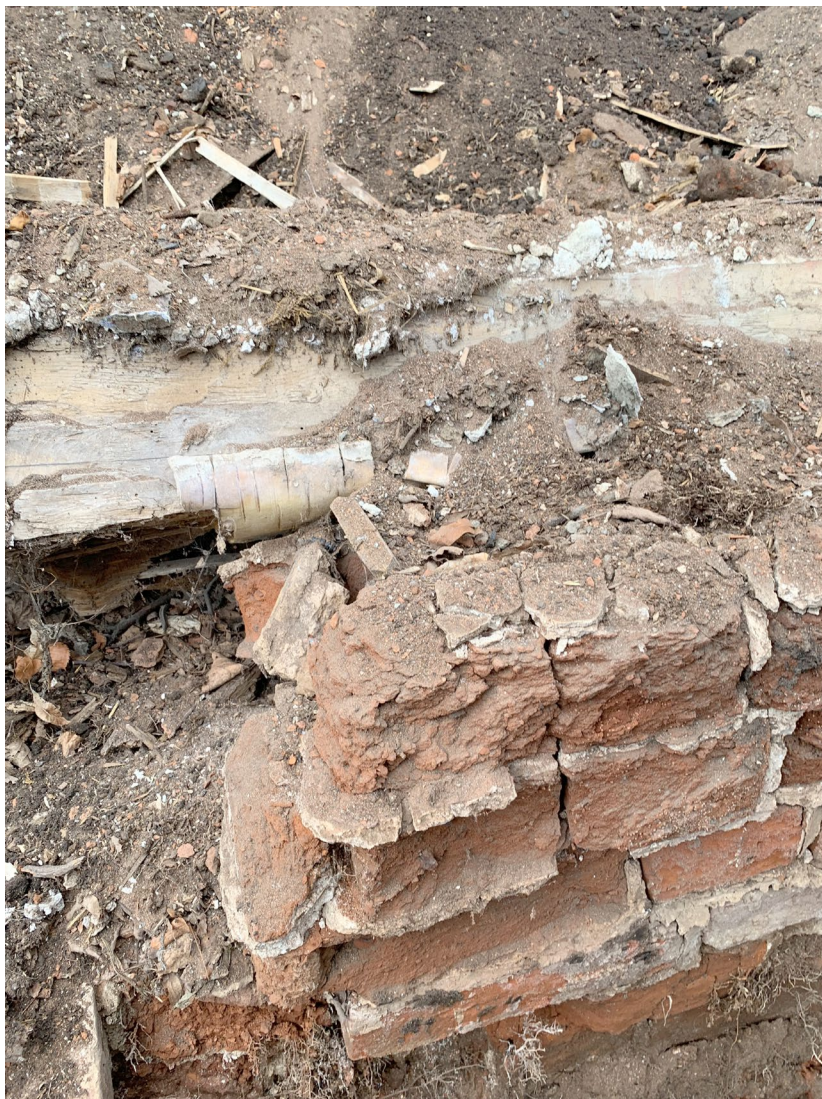
Илл. 157.  
Берестяная гидроизоляция  
между кирпичным цоколем  
и срубом.

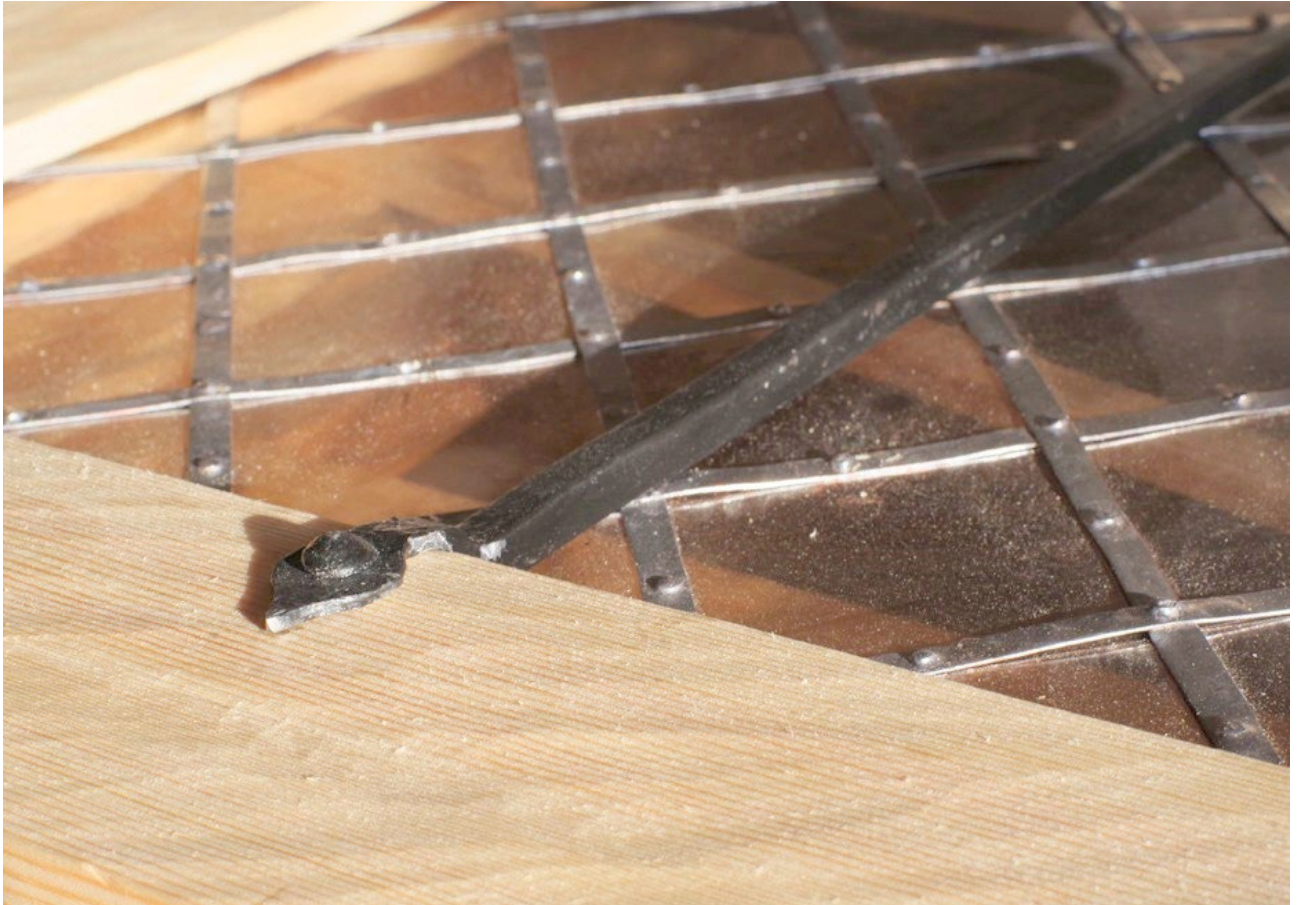
Илл. Д/1. Воссоздание слюдяных оконниц. Фрагмент с креплением стрелки.

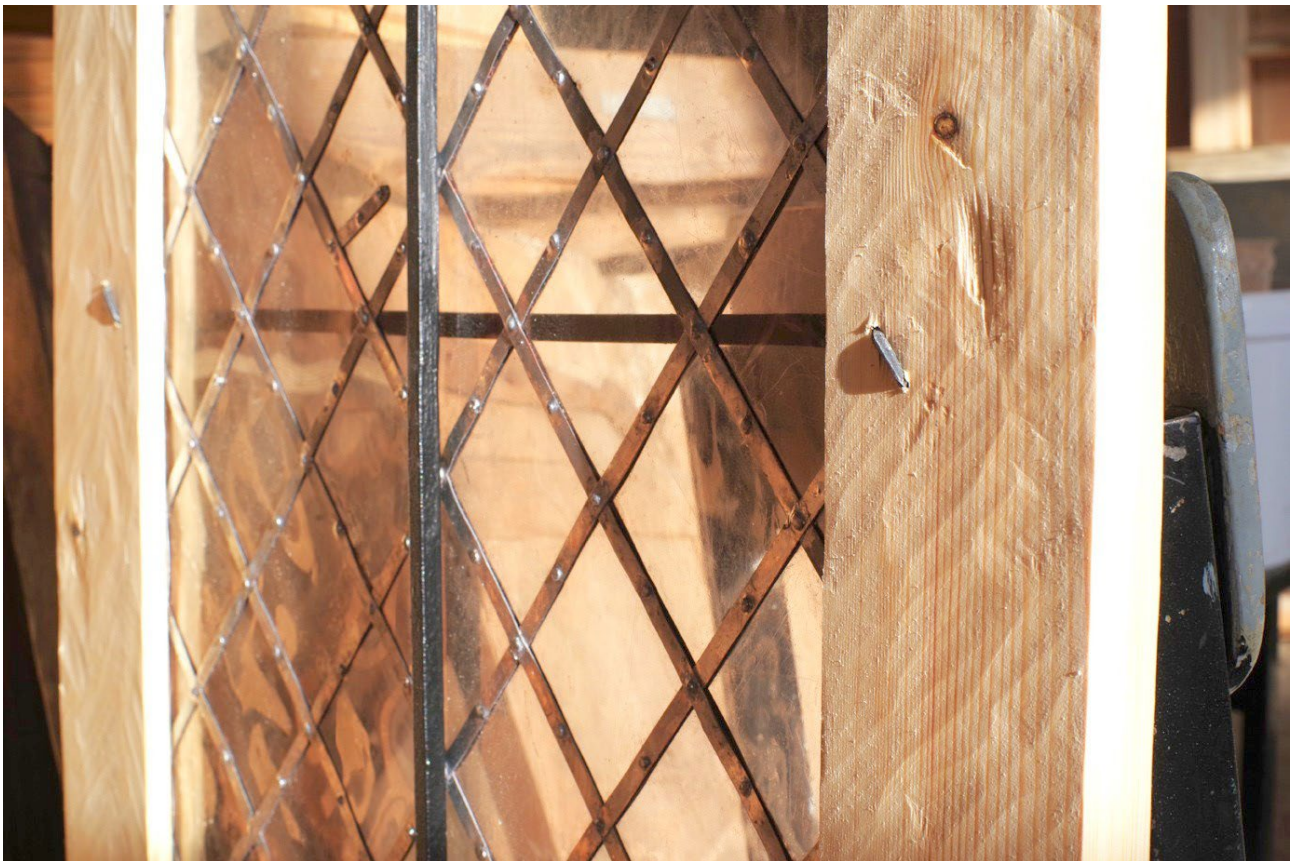
Илл. Д/2. Воссоздание слюдяных оконниц. Характер обработки рамы скобелем.

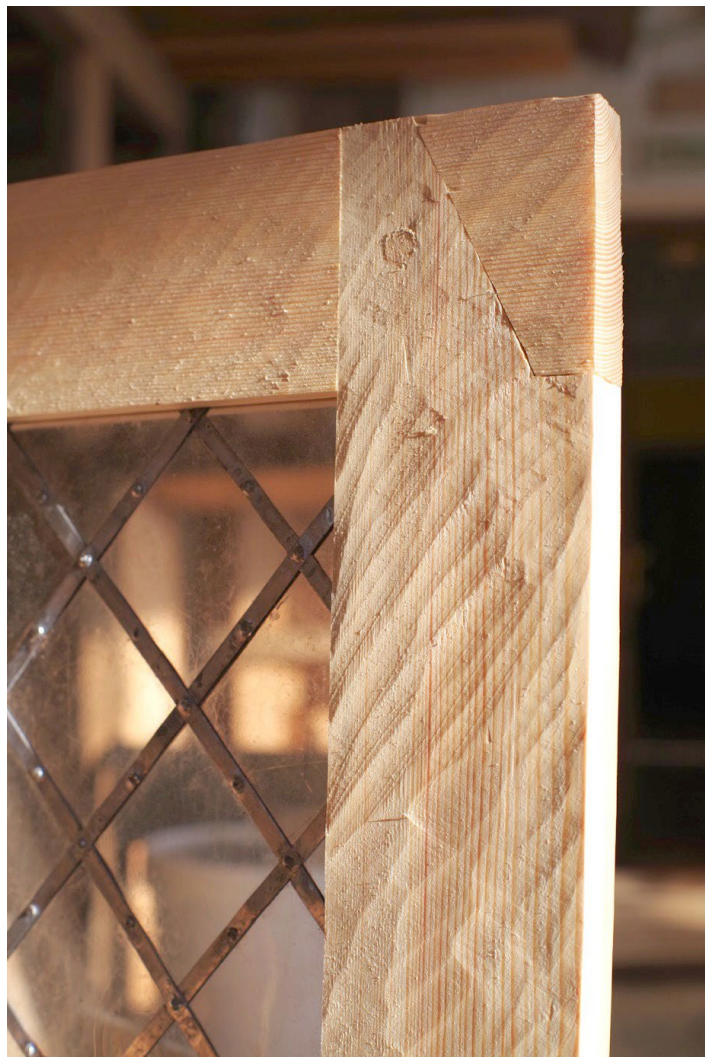
Илл. Д/4.  
Воссоздание слюдяных оконниц.  
Общий вид изделия.
