## **Научно-реставрационный отчёт.**

**«Церковь Михаило-Архангельская, 1757 г., 1856 г., 1912 г.»  
(памятник регионального значения)**

(Адрес: Республика Татарстан, Камско-Устьинский район, д. Архангельские Кляри)

**Раздел: Промежуточный отчёт о проведении комплекса  
противоаварийных работ  
(разрешение на производство работ по сохранению объекта культурного  
наследия (памятника истории и культуры)  
№02/05-19 от «30» мая 2019г.).**

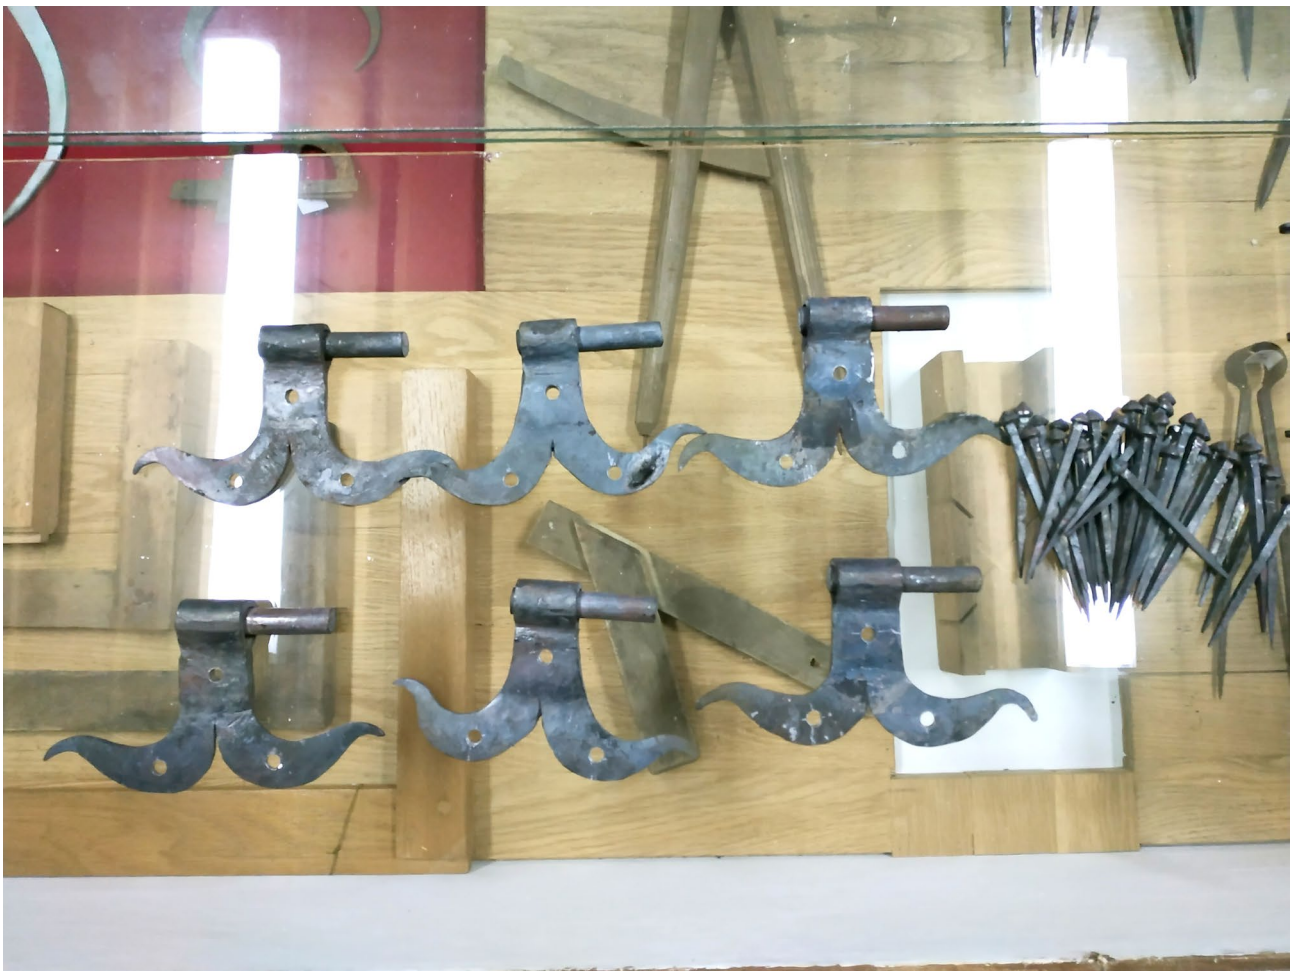
Илл. Д/5. Поставы ставен.

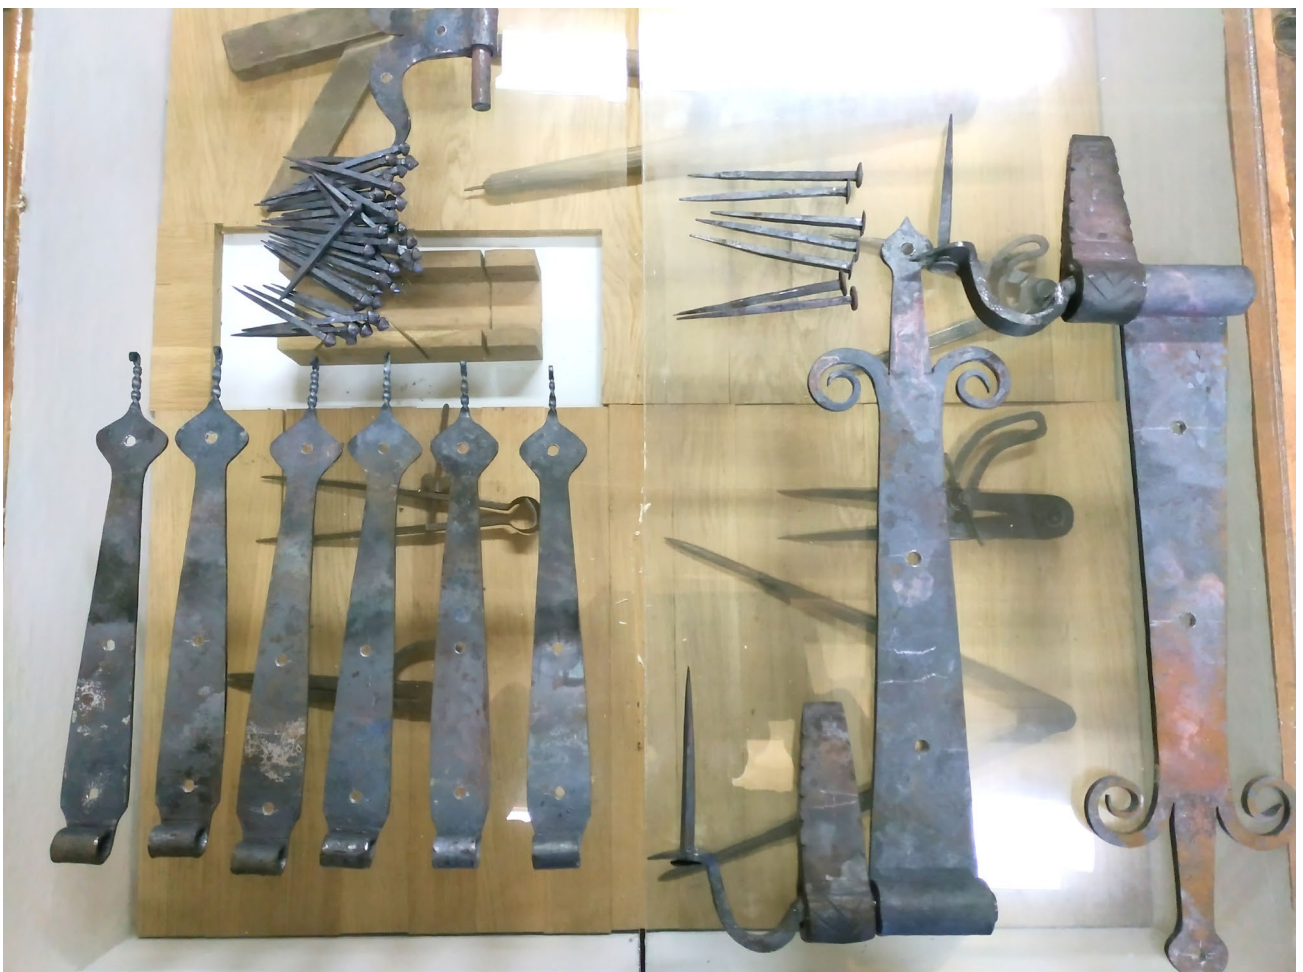
Илл. Д/6. Жиковины ставен.

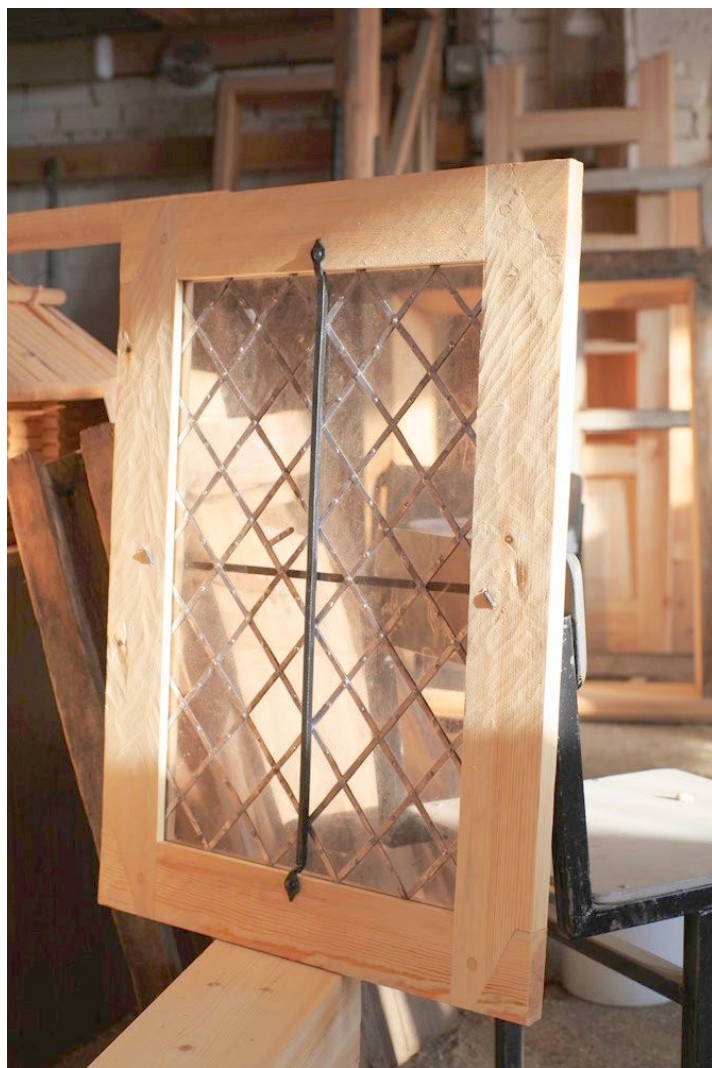
Илл. Д/8.  
Воссоздание оконных коробок.
